AUTO N. 06444

“POR EL CUAL SE ORDENA EL INICIO DE UN PROCESO SANCIONATORIO AMBIENTAL Y SE TOMAN OTRAS DETERMINACIONES”

LA DIRECCIÓN DE CONTROL AMBIENTAL DE LA SECRETARÍA DISTRITAL DE AMBIENTE – SDA

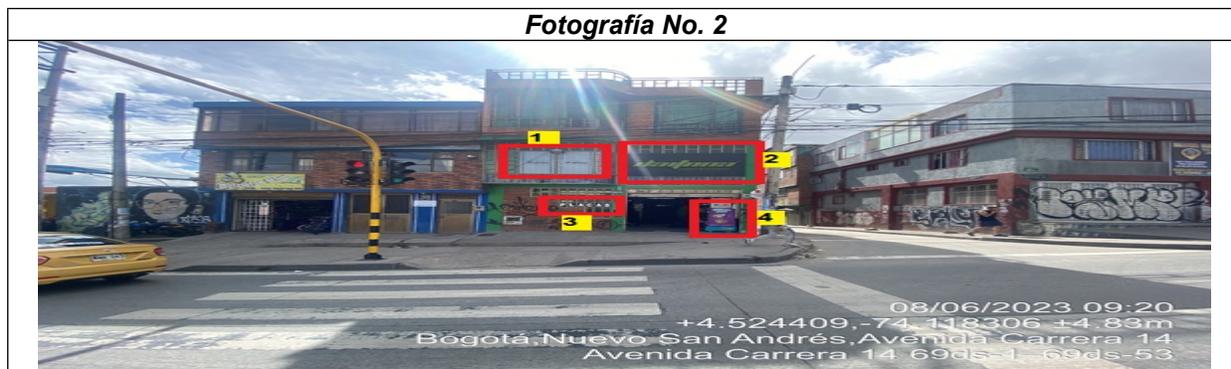
En la cual se evidencia la fachada del establecimiento comercial DAITONA LUJOS Y ACCESORIOS con vista hacia la carrera se observan: dos (02) elementos publicitarios identificados con los números 1 y 2, los cuales se encuentran ubicados en las ventanas, el elemento 1 esta incorporado a las ventanas y el elemento 2 se encuentra cubriendo la ventana y superando el antepecho del segundo piso de la edificación, así mismo, un (1) elemento publicitario identificado con el número 3 ubicado en la ventana del primer piso y un (01) elemento publicitario identificado con el número 4 ubicado en la puerta del establecimiento comercial.

REFERENTE NORMATIVO	DESCRIPCIÓN DE LOS HECHOS EVIDENCIADOS
AVISO EN FACHADA	
El aviso se encuentra adosado o suspendido en antepechos superiores al segundo piso. (Literal d), artículo 8, Decreto 959 de 2000)	<p>Ver fotografía No. 2. Se encontró (1) elemento publicitario con vista hacia la carrera ubicado en antepecho superior al segundo piso de la edificación, identificado con el número 1.</p> <p>Ver fotografía No. 3. Se encontró, un (1) elemento publicitario con vista hacia la CL 69 D Bis Sur ubicado en antepecho superior al segundo piso de la edificación, identificado con el número 1.</p>

*Ver fotografía No. 2. Se encontraron, **cuatro (4) elementos publicitarios con vista hacia la AK 14** ubicados en las ventanas y puerta de la edificación, identificados con los números 1,2,3 y 4*

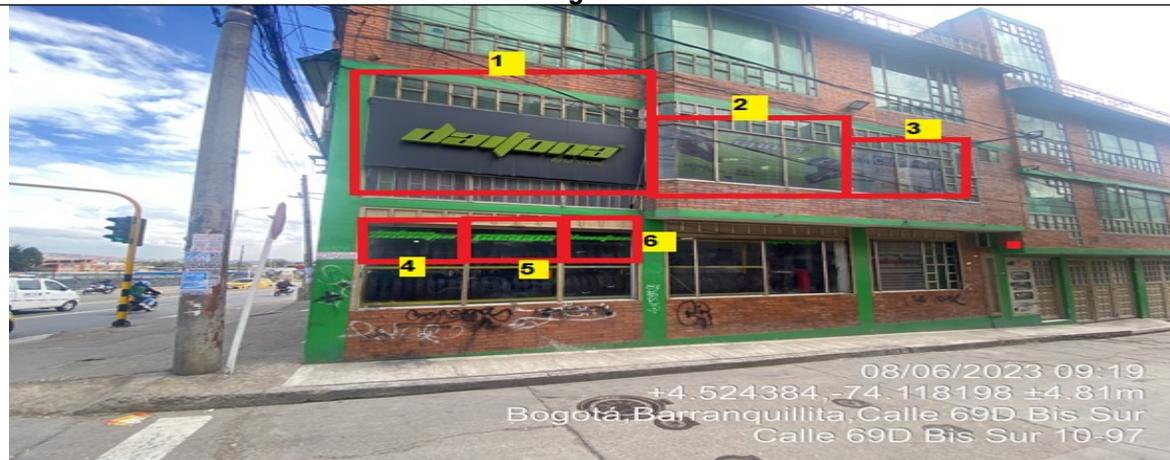
Fotografía No. 3

En la cual se evidencia la fachada del establecimiento comercial DAITONA LUJOS Y ACCESORIOS con vista hacia la CL 69 D Bis Sur, en la que se observan: tres (03) elementos publicitarios identificados con los números 1, 2 y 3, los cuales se encuentran ubicados en las ventanas, los elementos 2 y 3 están incorporados a las ventanas y el elemento 1 está cubriendo las ventanas y superando el antepecho del segundo piso de la edificación, así mismo, tres (03) elementos publicitarios identificados con los números 4, 5 y 6 los cuales se encuentran incorporados a las ventanas del primer piso.

*Ver fotografía No. 3. Se encontraron, **seis (6) elementos publicitarios con vista hacia la CL 69 D Bis Sur** ubicados en las ventanas de la edificación, identificados con los números 1,2,3,4,5 y 6*
