**Auto No. 07751**

**“POR EL CUAL SE DECLARAN SELLADOS DEFINITIVAMENTE UNOS POZOS”**

**6. OBSERVACIONES DE LA VISITA TÉCNICA**

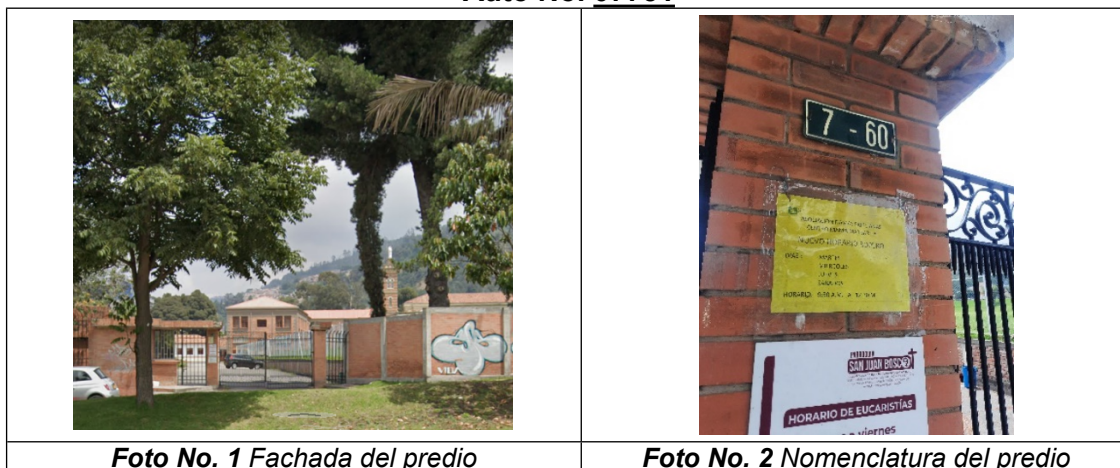
*El día 17 de julio del 2023 se realizó visita de control al predio ubicado en la Calle 170 No. 7-60 de propiedad de la Fiduciaria Colmena S.A. (Foto No. 1 y 2), con el fin de verificar las condiciones actuales de los pozos identificados ante la Entidad con códigos pz-01-0013 (SALESIANO), pz-01-0060 (DON BOSCO No. 1), pz-01-0014 (DON BOSCO No. 2) y pz-01-0018 (DON BOSCO No. 3) del usuario Sociedad Salesiana.*

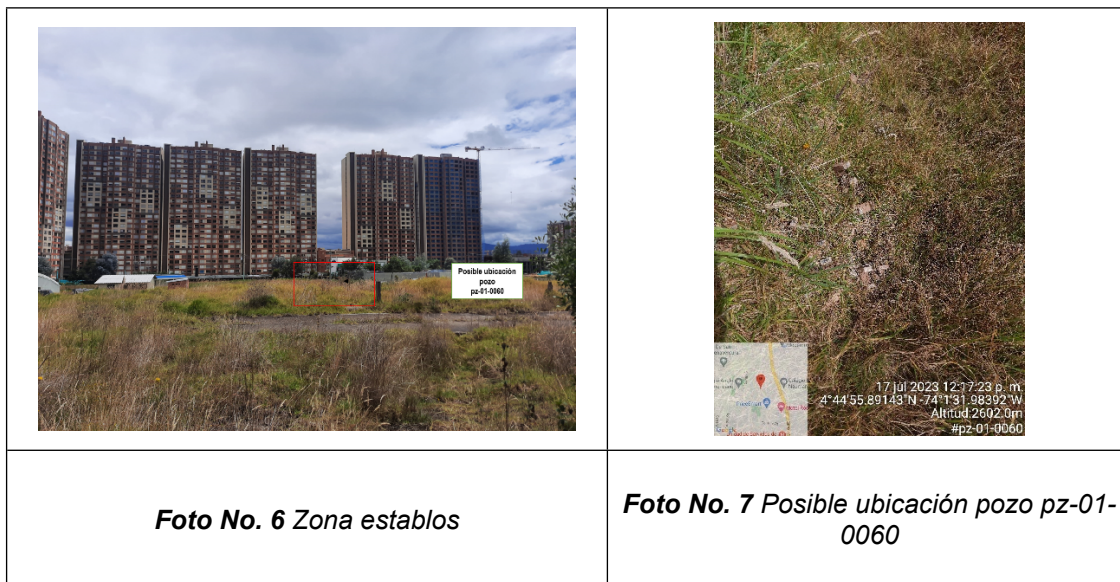
- **pz-01-0060 (DON BOSCO No. 1)**

*El pozo identificado ante la Entidad con código pz-01-0060 (Don Bosco No. 1), se ubica al costado suroccidental del predio en la zona donde se localizaban los establos (Foto No. 6); la persona que atendió la visita manifestó que el área donde se encuentra el punto de aguas subterráneas fue rellenada con escombros, lo cual se pudo evidenciar en campo (Foto No. 7); por tanto se desconoce si se llevaron a cabo las actividades para el sellamiento definitivo ordenadas en las Resoluciones No. 993 (2018EE78678) del 12 de abril del 2018 y No. 1324 (2019EE129608) del 12 de junio del 2019. No se observa evidencia alguna de la captación, placa de identificación y/o georreferenciación o sustancias que puedan generar algún riesgo al suelo o al acuífero.*

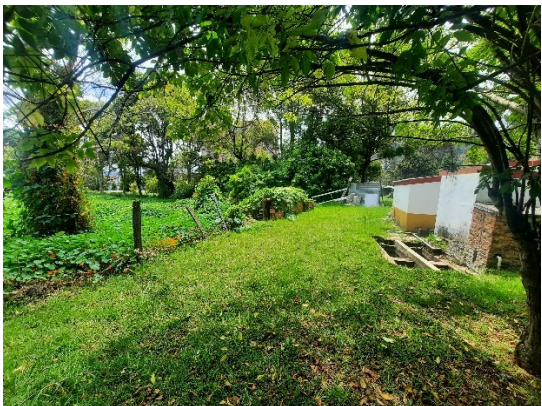
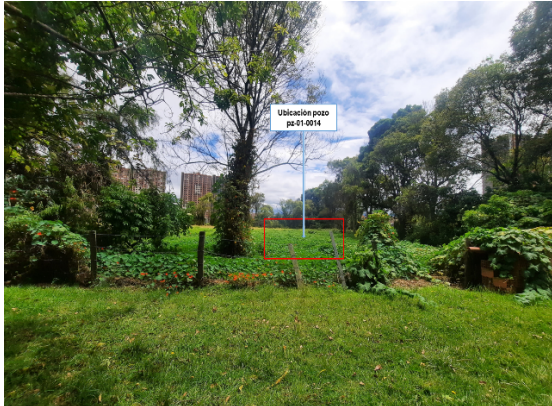
<p><b>Foto No. 12</b> Área localización pozo pz-01-0018</p>	<p><b>Foto No. 13</b> Ubicación pozo pz-01-0018</p>

El pozo identificado ante la Entidad con código pz-01-0018 (Don Bosco No. 3), se ubica al costado noroccidental del predio en la zona donde se ubica un cultivo de calabaza (Foto No. 12 y 13). Por las condiciones actuales del terreno no fue posible verificar su estado actual, sin embargo, la persona que atendió la visita manifestó que la captación fue sellada de forma definitiva en cumplimiento de la Resolución No. 1422 del 21 de julio del 2006 (Foto No. 14) y presentó foto de la placa de identificación instalada (Foto No. 15).

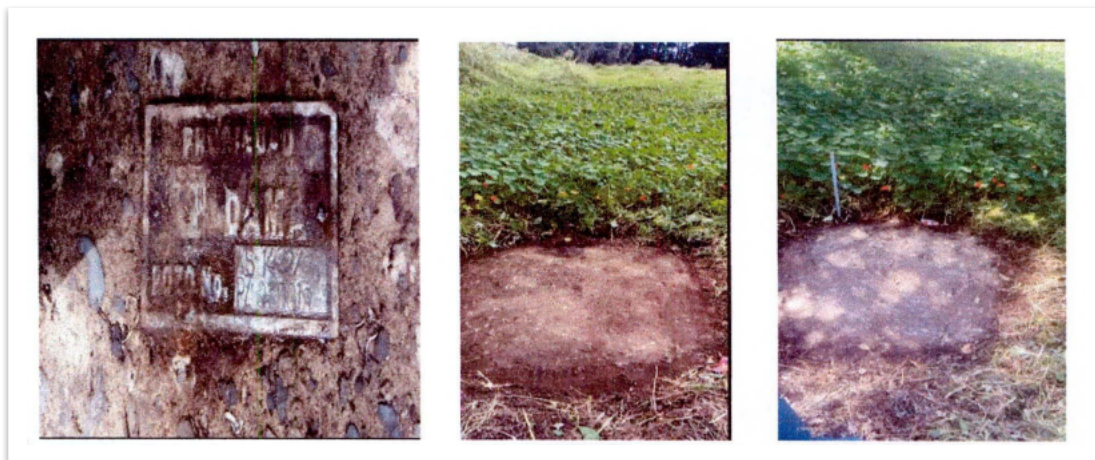
**Imagen No. 3.** Limpieza área del pozo pz-01-0018  
Fuente. Radicado 2023ER71034 de 31/03/2023

*Pozo pz-01-0018 (ver Imagen No. 3)*

- *Se desyerbó alrededor del pozo*
- *Se recogió maleza*
- *Se podó el pasto*
- *Se ubica placa de identificación*

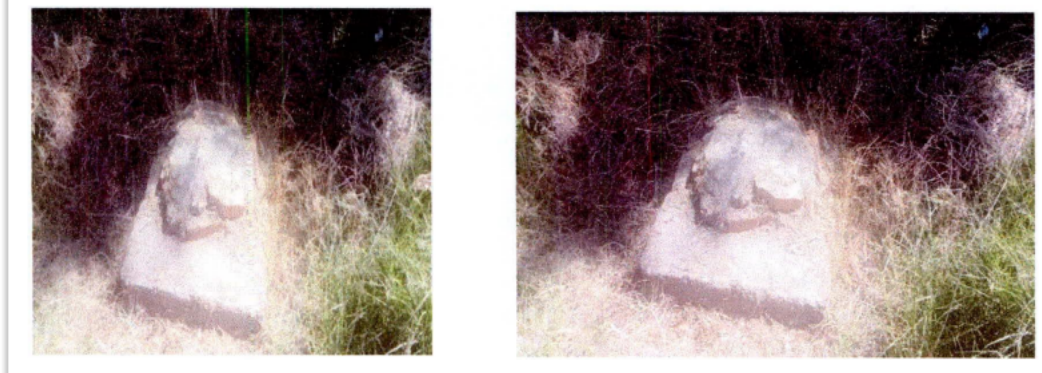
**Imagen No. 4.** Limpieza área del pozo costado sur  
Fuente. Radicado 2023ER71034 de 31/03/2023

*Pozo Costado Sur (ver Imagen No. 4)*

- *Se desyerbó alrededor del pozo*
- *Se recogió maleza*
- *Se podó el pasto*
- *No se ubica la placa*

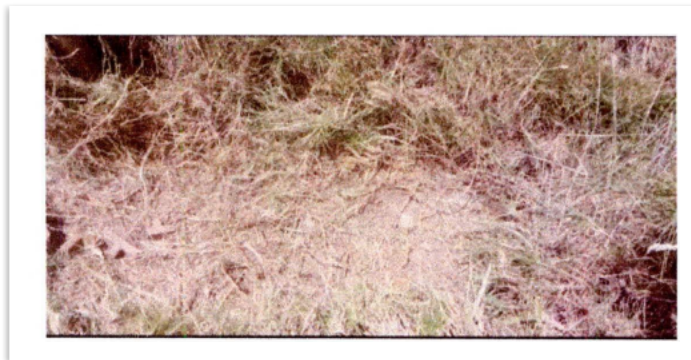
**Imagen No. 5.** Limpieza área del pozo costado occidental  
Fuente. Radicado 2023ER71034 de 31/03/2023

Pozo Costado Occidental (ver Imagen No. 5)

- Se desyerbó alrededor del pozo
- Se recogió maleza
- Se podó el pasto
- Se encuentra tapado con escombros
- No se ubica la placa
