AUTO N. 10725

“POR EL CUAL SE ORDENA EL INICIO DE UN PROCESO SANCIONATORIO AMBIENTAL Y SE TOMAN OTRAS DETERMINACIONES”

LA DIRECCION DE CONTROL AMBIENTAL DE LA SECRETARIA DISTRITAL DE AMBIENTE

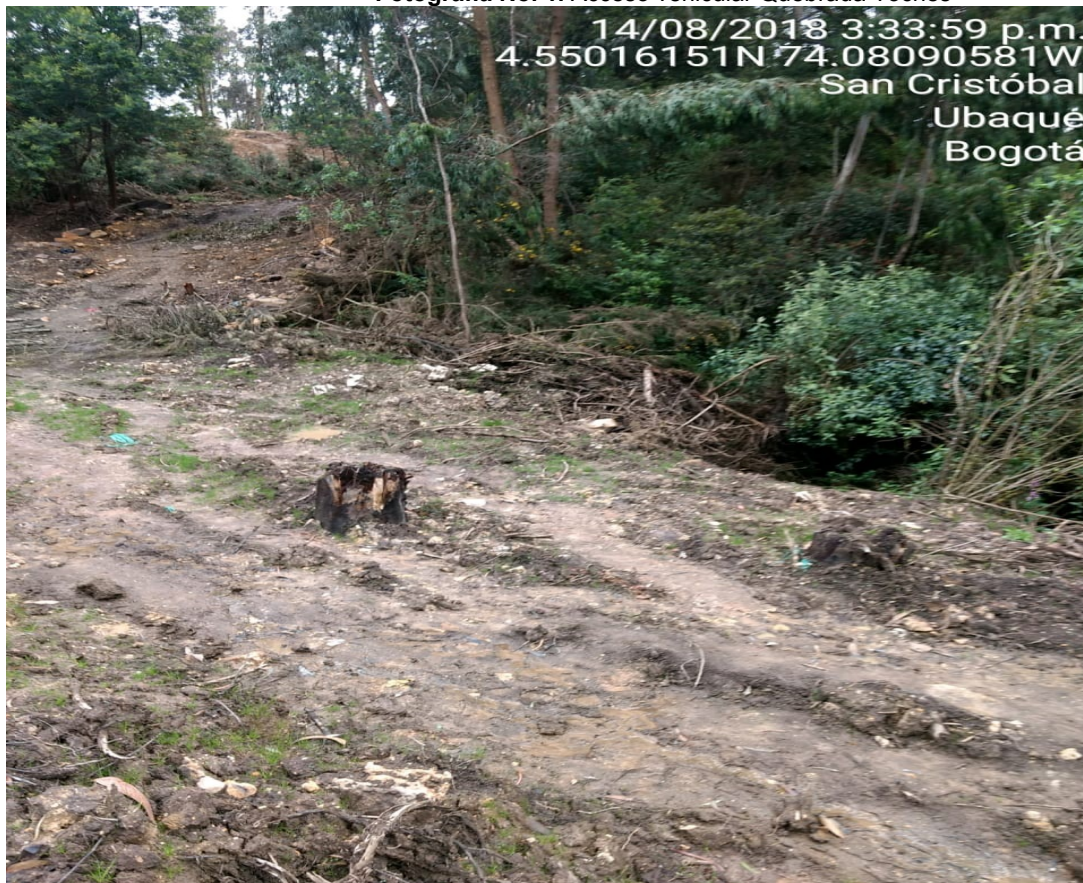
Fotografía No. 1. Acceso vehicular Quebrada Toches

- *En el Corredor Ecológico de Ronda - CER de la Quebrada Toches se evidenció un acceso vehicular realizado sin ninguna medida de manejo ambiental para el tránsito de maquinaria como se observa en la fotografía No. 1.*
