AUTO N. 01572

“POR EL CUAL SE ORDENA EL INICIO DE UN PROCESO SANCIONATORIO AMBIENTAL Y SE TOMAN OTRAS DETERMINACIONES”

LA DIRECCIÓN DE CONTROL AMBIENTAL DE LA SECRETARÍA DISTRITAL DE AMBIENTE- SDA

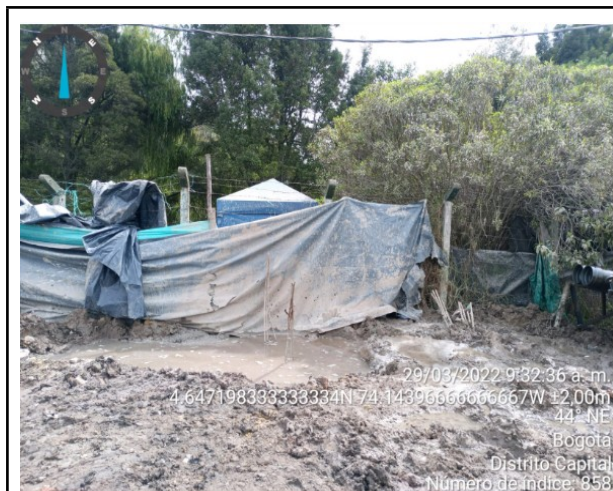
Fotografía No.1. Visita del 29 de marzo de 2022. Cerramiento por el costado del humedal del proyecto constructivo.

El cerramiento del proyecto “**Urbanización Santa Catalina**” por el costado de la calle 10 se encontró en correctas condiciones y no se evidenció afectación al espacio público. No obstante, se observó afectación al humedal de Techo ya que el cerramiento en poli sombra que actualmente tiene el proyecto por ese costado, no es el adecuado, generando posibles afectaciones a la estructura ecológica principal.

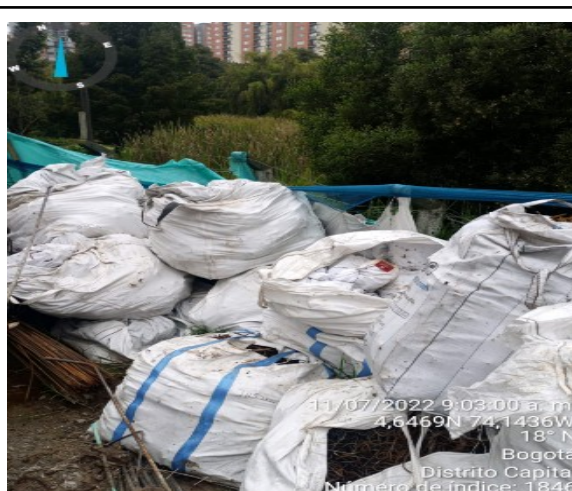
Fotografía No.2. Visita del 11 de julio de 2022. Afectación del cerramiento por almacenamiento de acero por el costado del humedal de Techo del Proyecto constructivo.

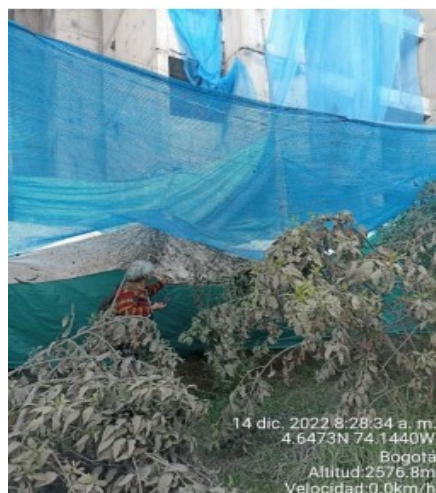
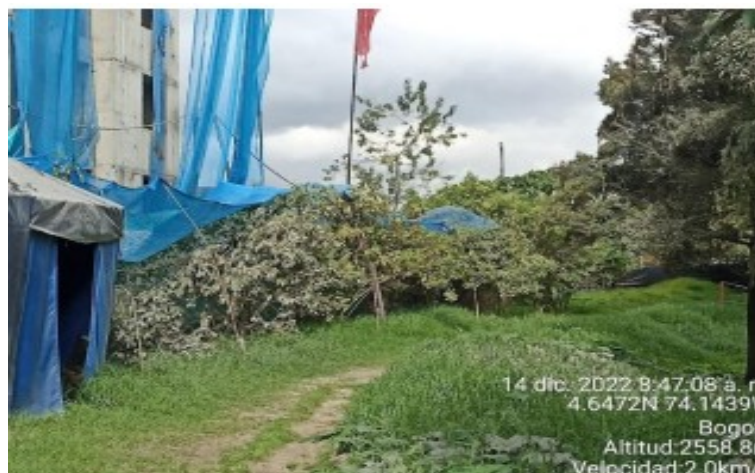
Tras una visita el 14 de diciembre de 2022, se evidenció caída de material de construcción (mortero y concreto) sobre toda la vegetación herbácea, arbustiva y arbórea (fig. 2), la vegetación acuática (fig. 3) y la superficie del espejo de agua (fig. 4).

Entre las especies afectadas se encuentran *Hesperomeles goudotiana*, *Physalis peruviana*, *Baccharis latifolia*, *Myrcianthes leucoxylla*, *Salix humboldtiana*, *Cucurbita ficifolia*, *Typha latifolia* entre otras (fig. 5) las cuales son especies importantes para los procesos de restauración ecológica (DAMA, 2000) que ha adelantado la Secretaría Distrital de Ambiente junto a la comunidad que visita el humedal.

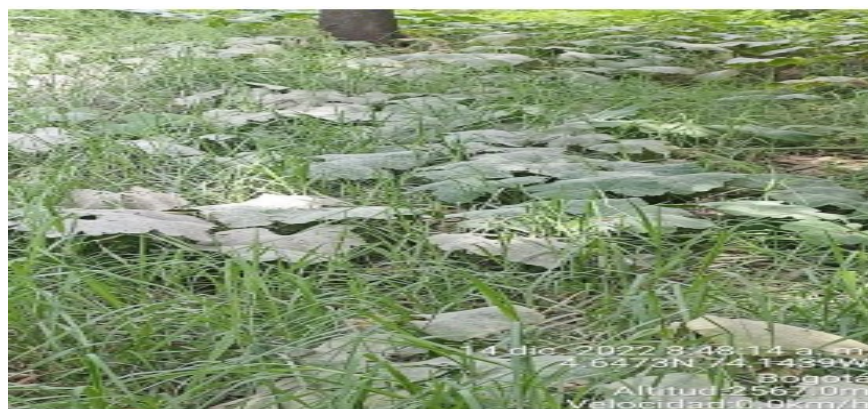
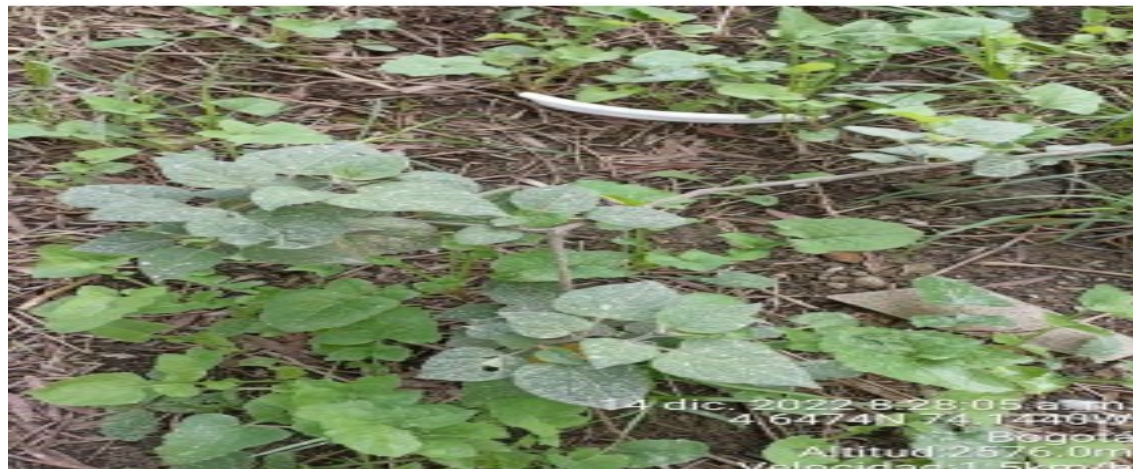
Adicionalmente, hay caída de este mismo material y de polvillo de concreto cubriendo el espejo de agua respectivamente, perjudicando gravemente los procesos ecológicos de estas dos coberturas, como los flujos de energía y nutrientes, la producción terrestre y acuática, las redes tróficas, las interacciones bióticas con la fauna, la biodiversidad y los servicios ecosistémicos que el RDH presta a Bogotá, especialmente a la Estructura Ecológica Principal de Bogotá (fig. 1).
