**AUTO N. 02915**  
**“POR EL CUAL SE ORDENA EL INICIO DE UN PROCESO SANCIONATORIO**  
**AMBIENTAL Y SE TOMAN OTRAS DETERMINACIONES”**

**LA DIRECCION DE CONTROL AMBIENTAL DE LA SECRETARIA DISTRITAL**  
**DE AMBIENTE**

El día 12/04/2023 se realizó visita técnica al establecimiento comercial ESSO DELICIAS, ubicado en la TV 72 44G 06 SUR, de la localidad de Kennedy, con el fin de verificar el cumplimiento normativo ambiental en materia de gestión de agua residual no doméstica (ARnD).

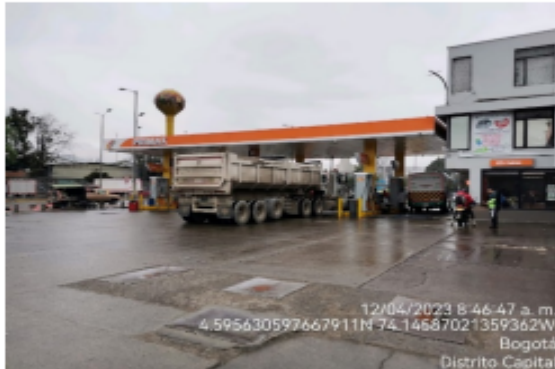
**Fotografía No. 1** Estación de servicio ESSO DELICIAS.

Durante la operación de la estación de servicio se genera agua residual no doméstica (ARnD) debido a la actividad de lavado de islas y escurrimiento de agua lluvia. En el recorrido se evidenció que la estación de servicio tiene canales perimetrales en el área de almacenamiento y distribución de combustible, los cuales descargan a las rejillas ubicadas en los sectores de entrada y salida, posteriormente el ARnD es descargada a la trampa de grasas de la EDS, situada en el costado suroriental y finalmente vierte a la red de alcantarillado público colector AC 45 A sur. (Fotografías No. 1 a la 11)

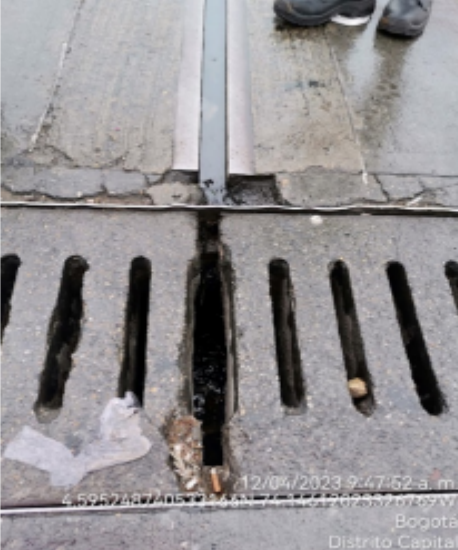
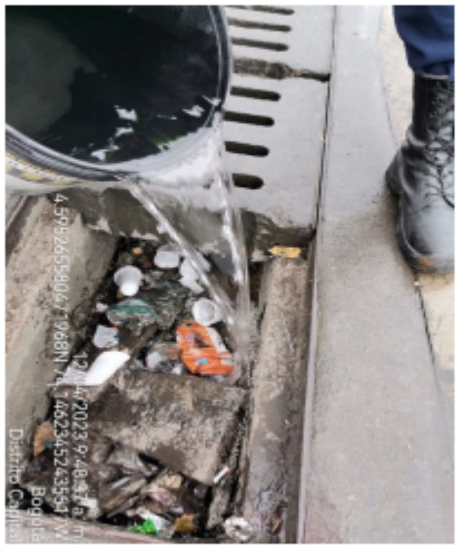
Para comprobar la conexión de la red hidrosanitaria de agua residual no doméstica (ARnD), se realizó prueba de agua en los dos (2) sifones situados en los canales perimetrales del área de almacenamiento y distribución de combustible, costado nororiental del establecimiento, comprobando la descarga a la rejilla perimetral del costado oriental. Posteriormente, se realizó prueba de agua en la misma rejilla, corroborando la descarga a la trampa de grasas de la EDS. (Fotografías No. 12 a la 15)

| <p><b>Fotografía No. 11</b> Trampa de grasas.</p> | <p><b>Fotografía No. 12</b> Prueba de agua realizada en el canal perimetral del área de almacenamiento de combustible, costado nororiental de la EDS.</p> |

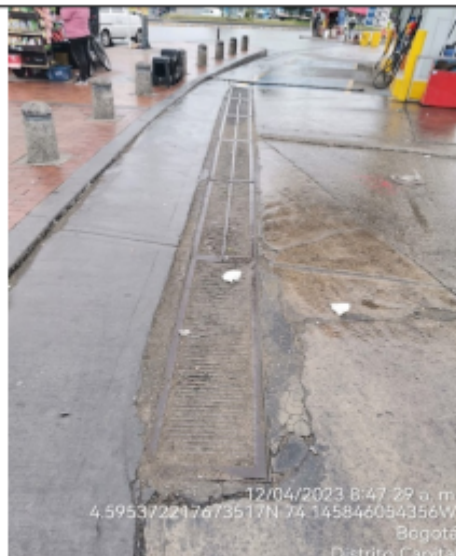
**Fotografía No. 16** Rejilla perimetral ubicada en el costado nororiental de la EDS, la cual presuntamente está sellada.

Cabe mencionar que, en el costado nororiental de la EDS cerca al área de distribución de combustible, existe una rejilla perimetral que presuntamente se encontraba sellada, por lo anterior, se solicitará al usuario realizar sondeo en todas las redes del

establecimiento con el fin de comprobar que la rejilla mencionada anteriormente no tenga conexiones con la red hidrosanitaria de la estación. (Fotografías No. 16 y 17)

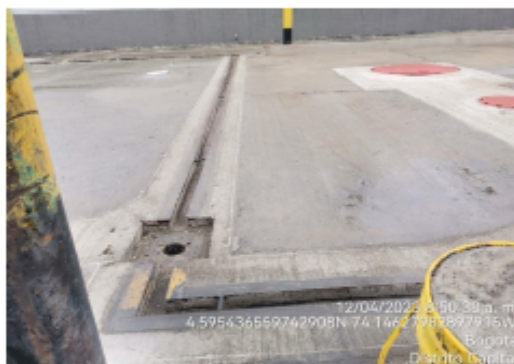
**Fotografía No. 18** Canales perimetrales ubicados en el área de almacenamiento de combustible, costado suroccidental.

Respecto al área de almacenamiento de combustible ubicada en el costado suroccidental, se realizó prueba de agua en el sifón del canal perimetral, sin embargo, no fue posible verificar la descarga a la rejilla situada en el costado sur de la estación, dado que el sifón se encontraba colmatado. Así mismo, se realizó prueba de agua en la rejilla ubicada en el costado sur, verificando la conexión de la estructura con la trampa de grasas de la EDS. (Fotografías No. 18 a la 21)

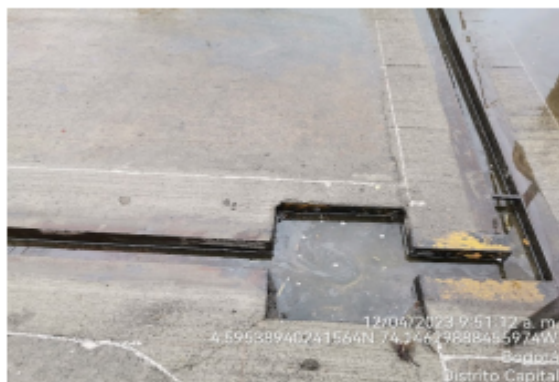
**Fotografía No. 19** Se observa que el sifón colmatado del canal perimetral ubicado en el área de almacenamiento de combustible, costado suroccidental.

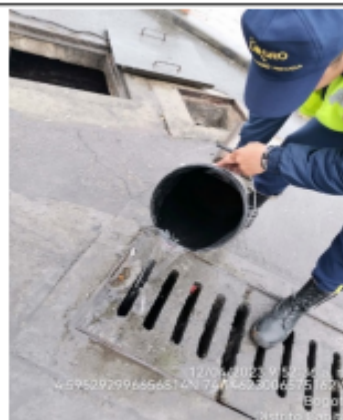
**Fotografía No. 20** Prueba de agua realizada en la rejilla situada en el costado sur de la EDS.

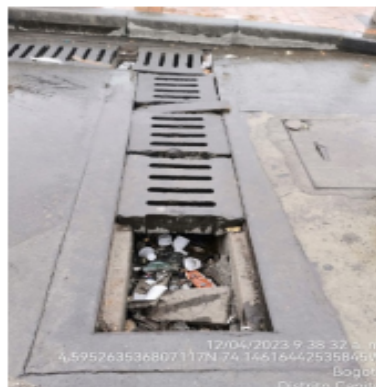
Al inspeccionar las rejillas perimetrales, se observó al interior de las estructuras residuos sólidos que ocasionan colmatación en la red de ARnD, lo anterior es originado por un alto flujo peatonal y ventas informales alrededor de la estación, según lo informado por el usuario. En consecuencia, se solicitará al usuario incrementar la frecuencia de limpieza de las rejillas. (Fotografía No. 22)

**Fotografía No. 22** Se evidenció residuos sólidos en las rejillas perimetrales, sectores entrada y salida de la EDS.

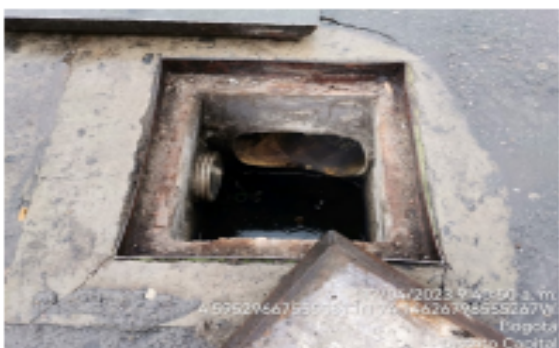
En cuanto a la caja de inspección interna, se constató que tiene las condiciones técnicas para realizar aforo de caudal y toma de muestras, dado que la tubería de entrada se encuentra por encima del piso, lo cual permite el aforo de caudal. (Fotografía No. 23)

**Fotografía No. 23** Caja de inspección interna, ubicada en el costado sur de la EDS.

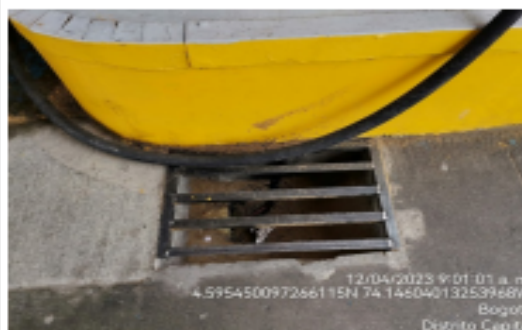
Con relación a la red de agua lluvia del establecimiento, se observó que la red del canopy descarga a unas cajas contenedoras ubicadas en los costados de los dispensadores de combustible, posteriormente estas cajas descargan a la rejilla situada en el costado nororiental de la EDS. Lo anterior, fue corroborado por la presencia de precipitaciones durante la visita técnica. Teniendo en cuenta lo anterior, se determina que la sociedad incurre en el **incumplimiento** del Decreto 1076 de 2015, artículo 2.2.3.3.4.4. "Actividades No Permitidas", literal 2 "La utilización del recurso hídrico, de las aguas lluvias, de las provenientes de acueductos públicos o privados, de enfriamiento, del sistema de aire acondicionado, de condensación y/o de síntesis química, con el propósito de diluir los vertimientos, con anterioridad al punto de control del vertimiento". Fotografías No. 24 a la 27)

**Fotografía No. 24** Cajas contenedoras de agua lluvia, en la cuales descarga la red de agua lluvia del canopy, ubicadas en los costados de los dispensadores de combustible

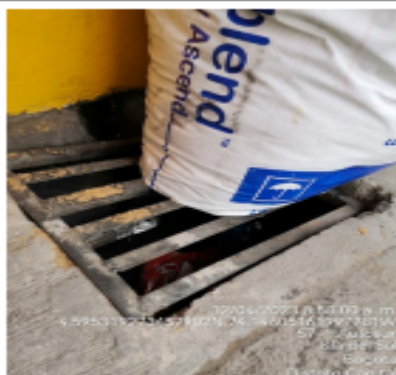
**Fotografía No. 25** Cajas contenedoras de agua lluvia, en la cuales descarga la red de agua lluvia del canopy, ubicadas en los costados de los dispensadores de combustible

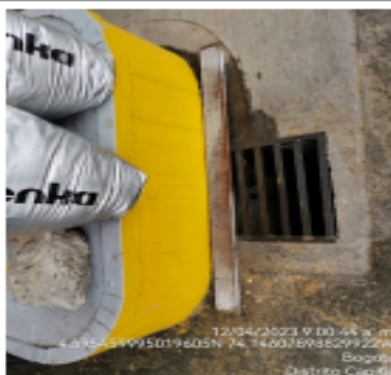
**Fotografía No. 26** Cajas contenedoras de agua lluvia, en la cuales descarga la red de agua lluvia del canopy, ubicadas en los costados de los dispensadores de combustible

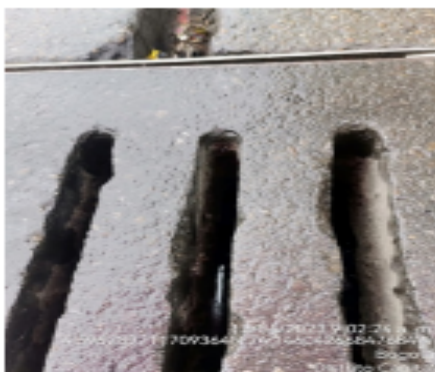
**Fotografía No. 27** Se evidenció la descarga del agua lluvia de la red del canopy a la rejilla perimetral ubicada en el costado suroriental, sector salida de la EDS.

Que, en consecuencia y conforme lo indica el **Concepto Técnico No. 05622 del 26 de mayo de 2023**, esta entidad evidenció que el establecimiento comercial denominado **ESSO DELICIAS**, de propiedad de la sociedad **SERVICIOS AL TRANSPORTE S.A.**, identificada con el NIT. 860052585-1, representada legalmente por el señor **LUIS ALFONSO LÓPEZ CORTES**, identificado con la cédula de ciudadanía No. 19481937, ubicada en la Transversal 72 No. 44G-06 Sur de la Localidad de Kennedy de esta ciudad, presuntamente incumplió el numeral 2 del artículo 2.2.3.3.4.4. del Decreto 1076 de 2015.

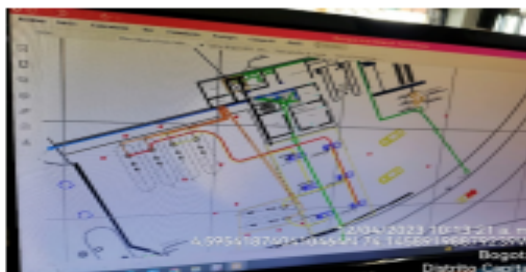
**Fotografía No. 28** Plano de redes hidrosanitarias.

Respecto al plano hidrosanitario presentado por la persona encargada de atender la visita, se encontraba desactualizado, dado que no señalaba el canal perimetral del área de almacenamiento ubicada en el costado suroccidental de la estación. En virtud de lo anterior, se solicitará al usuario realizar la actualización del plano, por lo cual deberá hacer un sondeo en todas las redes hidrosanitarias de la EDS (ARnD, ARD y agua lluvia), con el fin de conocer la red receptora y la actualización del plano. (Fotografía No. 28)

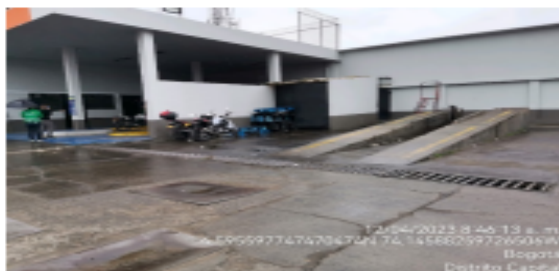
**Fotografía No. 29** Área de lavado de vehículos, inactiva.

Cabe mencionar que, en el costado noroccidental de la EDS operaba un lavadero de vehículos, por lo cual, en esta área aún existe una rejilla perimetral y una trampa de grasas, estructuras que a la fecha no han sido selladas. (Fotografías No. 29 a la 32)
