**Auto No. 00288**

**“POR EL CUAL SE DECLARA LA INEXISTENCIA DE UN POZO DE AGUAS  
SUBTERRÁNEAS”**

**LA SUBDIRECCIÓN DEL RECURSO HIDRICO Y DEL SUELO DE LA SECRETARÍA  
DISTRITAL DE AMBIENTE**

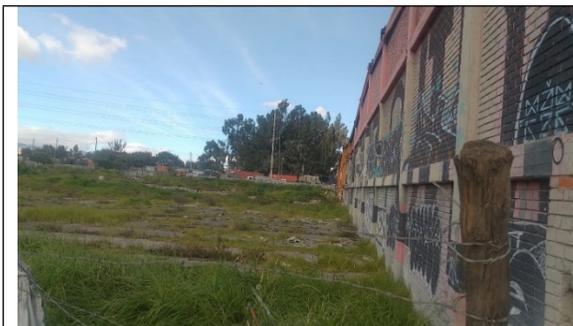
*Se realizó vista técnica el día 16/07/2024 al predio ubicado en la Calle 17 No. 90-45 donde se encuentra el pozo identificado ante la Entidad con código pz-09-0018 evidenciando que no se desarrolla actualmente ninguna actividad económica, el predio está totalmente cubierto por vegetación y escombros, lo cual impide el ingreso, tampoco hay personal de seguridad presente para atender la visita técnica*

*Durante la inspección se observó que el establecimiento Auto Centro Fontibón, fue demolido y el terreno se encuentra con pasto y escombros, por lo que no hay explotación del recurso subterráneo, no se evidenció la boca del pozo ni la placa de identificación o sellamiento del mismo (ver foto No.1 a la No.2)*

Foto No.1 Predio ubicado en la calle 17 No.90-45, foto actual 16/07/2024

El usuario NO CUMPLE RESOLUCIÓN No. 2739 (2021EE178172)) del 25/08/2021 dado que no se evidencia el informe detallado de las actividades realizadas para efectuar el sellamiento, sin embargo, no se evidencia la ubicación de algún pozo de agua subterránea en el predio, ya que este se encuentra totalmente demolido.

Que de acuerdo a lo evidenciado en la visita técnica realizada el día 16 de julio de 2024, al predio ubicado en la ubicado en la **CALLE 17 No. 90 - 07**, (CHIP CATASTRAL AAA0143YDYN), de esta ciudad, el establecimiento **AUTOCENTRO FONTIBÓN**, fue demolido y el terreno se encuentra con pasto y escombros, por tanto, no fue posible observar la boca del pozo ni la placa de identificación o sellamiento del mismo, por lo cual se determina que el pozo **PZ-09-0018** se encuentra inexistente, ratificando lo evidenciado a través del **Informe Técnico No. 02658 del 04 de diciembre de 2015 (2015IE244451)**, haciéndose necesario declarar la inexistencia del pozo identificado con el código **PZ-09-0018**, en el ya mencionado predio.

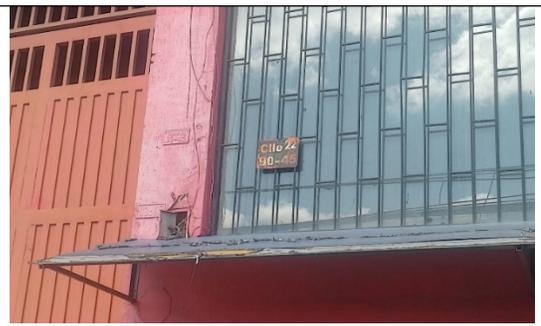
Foto No.2 Nomenclatura urbana del predio vecino

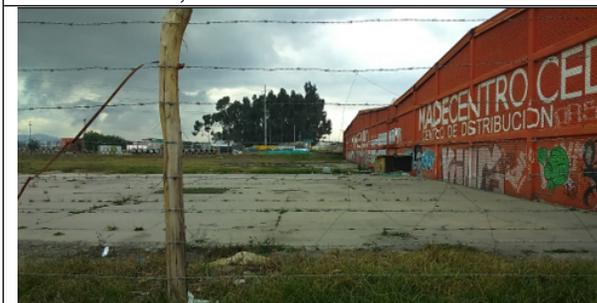
*Teniendo en cuenta los antecedentes que reposan en el expediente DM-01-1997-463 se evidencia que en la Resolución No. 1510 del 18/12/1997, se ordena el sellamiento del mismo, sin embargo, no se han tenido los soportes del respectivo sellamiento temporal de acuerdo a lo registrado en el Memorando No. 1577 del 22/08/2005, ratificado en los Conceptos Técnicos No. 10026 del 25/11/2005, 10952 del 30/07/2008. Así mismo, en el Informe Técnico 2015IE244451 el pozo pz-09-0018 se declaró inexistente. (ver foto No.3 y No.4)*

Foto No.3 Ubicación predio Autocentro (tomado del informe técnico 2015IE244451)

(2015IE244451) del 04/12/2015 el pozo pz-09-0018 se declaró inexistente. (ver foto No.3 y No.4)

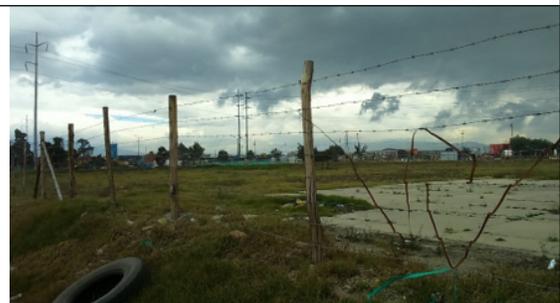
Foto No.4 parte Oriental del lote (tomado del informe técnico 2015IE244451)
