Auto No. 06127

“POR EL CUAL SE DECLARA SELLADO DEFINITIVAMENTE UN POZO”

**LA SUBDIRECCIÓN DEL RECURSO HÍDRICO Y DEL SUELO DE LA SECRETARÍA
DISTRITAL DE AMBIENTE**

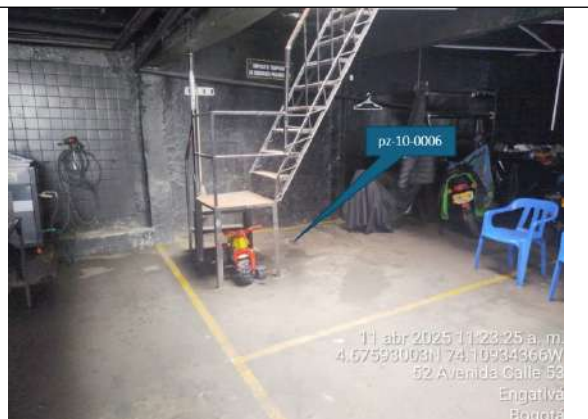
Foto No. 2. Ubicación pozo

Se realizó una inspección del estado actual del pozo, en la cual se visualizó dos perforaciones de 2" cubiertas por tapones en PVC, una de ellas presenta al interior una tubería tipo manguera de 1/2". Adicional se realizó la medición del nivel estático mediante sonda de nivel, registrando un nivel de 6,69m (ver Foto No. 3 y 4).

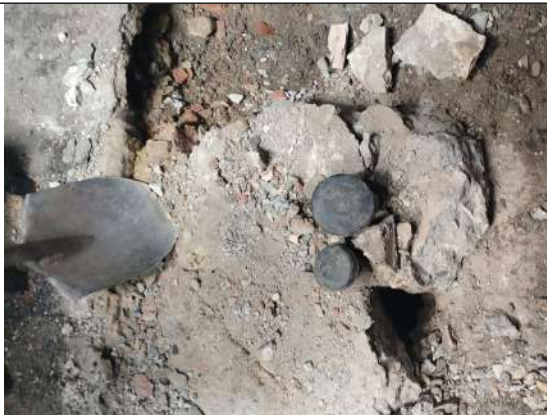
Foto No. 5. Inicial de excavación

Se culminó la excavación de 1m X 1m X 50cm de profundidad, para posteriormente proceder con el lavado al interior del pozo (ver Foto No. 5, 6 y 7).

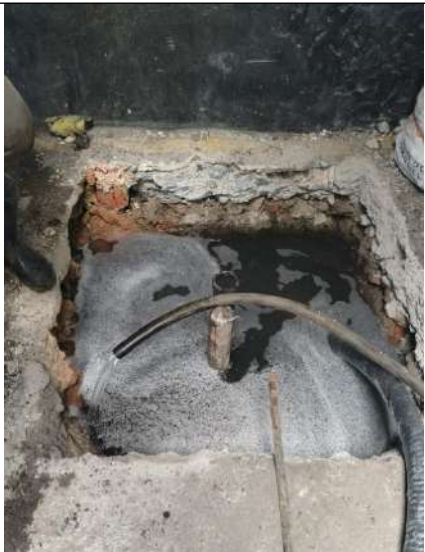
Foto No. 8. Lavado alrededor de la boca del pozo

Se inició con el lavado y desinfección al interior del pozo, lo que permitió llegar hasta una profundidad de 80,50 m (ver Foto No. 8 y 9).

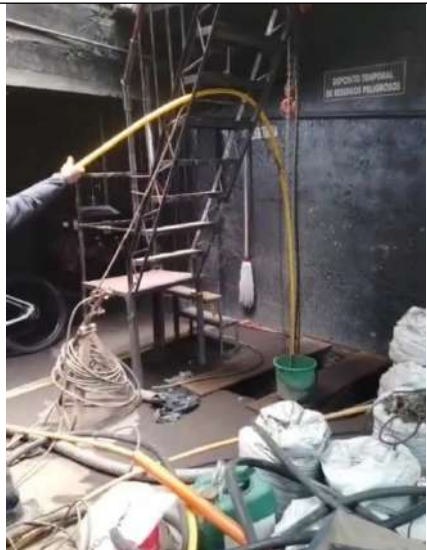
Foto No. 10. Retiro de tubería de inyección de aire

Se procedió al retiro de la tubería de producción tipo manguera la cual se verificó que es de 1" y no de 1/2" como inicialmente, esta tubería era para inyección de aire, ya que la extracción del recurso hídrico subterráneo en años anteriores se hacía por compresor. Esta perforación tiene tubería de revestimiento de 2" en acero, al lado derecho se encuentra otra perforación con una tubería de producción de 2" en PVC, la cual se encontraba cristalizada y también se realizó el retiro de esta (ver Foto No. 10 y 11).

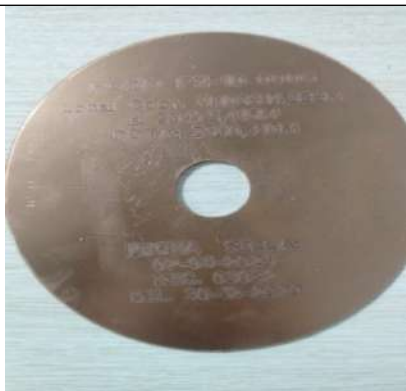
Foto No. 18. Placa de identificacin del pozo

Código del pozo: pz-10-0006
Coordenadas: N: 108814,838m
E: 96475,416m
Cota: 2550,310m

Se procedió a instalar la placa de identificación y georeferenciación encima de la placa de concreto que cubrió la boca del pozo (ver Foto No. 18, 19 y 20), la cual contiene la siguiente información:

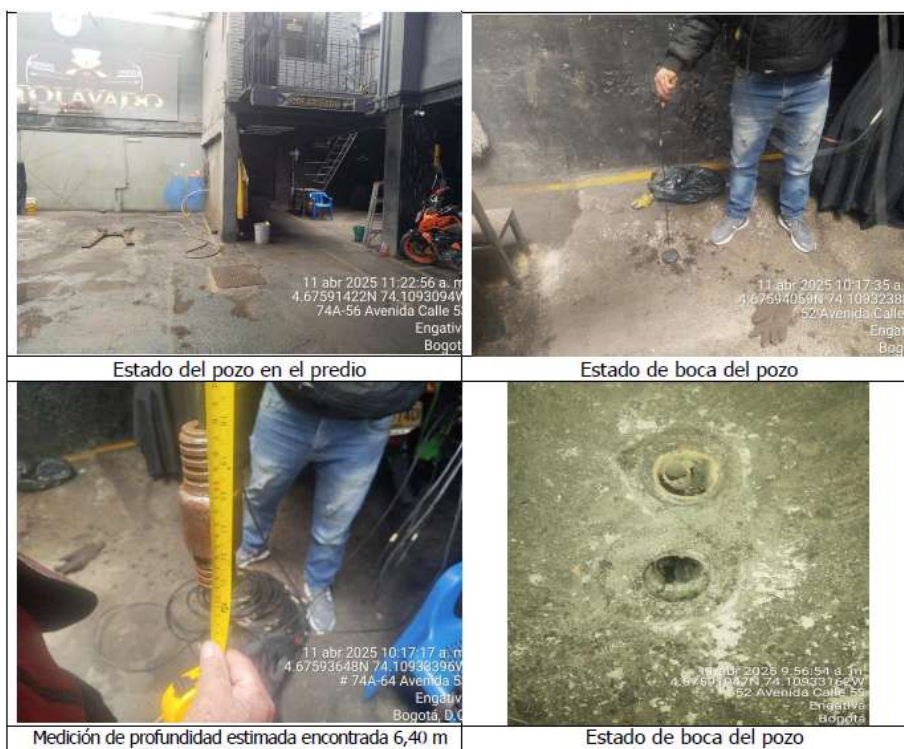
Al ingresar al punto de ubicación del pozo se procedió a aislar el área de trabajo con cinta de peligro. El pozo se encontraba colmatado de agua debido a las fuertes precipitaciones presentadas en la zona, por lo que con una bomba tipo lápiz se procedió a drenar el agua, la cual fue recolectada en una caneca de 55 gal y posteriormente se utilizó para la preparación de mezcla de concreto. Se constató la profundidad del pozo registrando 80,50 m, con tubería de revestimiento de 2" y tubería de inyección de aire tipo manguera de 1".

Se mide la profundidad del pozo, número 1, bajando la sonda hasta 6.40 metros (ver Imagen No. 5).

Imagen No. 5. Estado inicial del pozo pz-10-0006
Fuente. Radicado 2025ER114754 de 29/05/2025

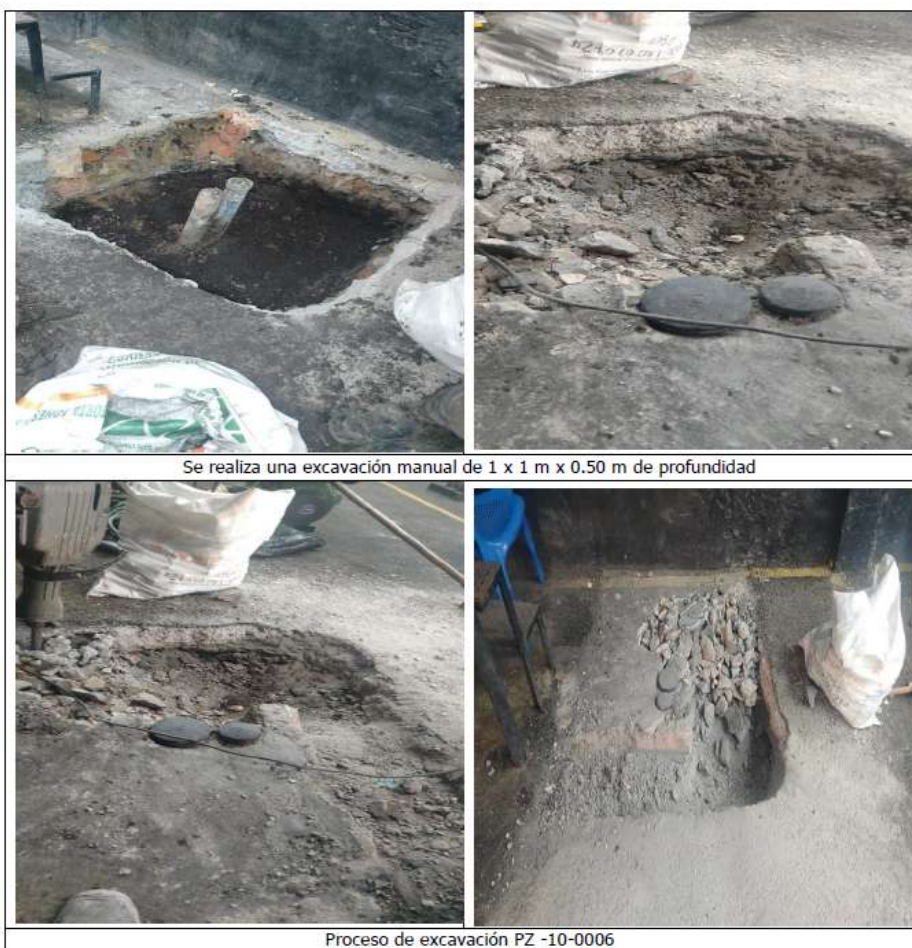
Imagen No. 6. Excavación

El 14 de abril se continua con la excavación manual de 1m X 1m X 0,50m (ver Imagen No. 6). El suelo no contaminado se entregó a la obra para su manejo junto con el resto de material de excavación generado en el proyecto de construcción.

Una vez verificada las dimensiones de la excavación, al llegar a los 50 cm de profundidad, se procedió con una pulidora a cortar la tubería de revestimiento de 2" dejando 20 cm de la tubería de revestimiento sobresaliendo del fondo de la excavación.

En el registro fotográfico se observa la verificación de las dimensiones de la excavación, medición de gases antes de proceder a la operación de cortado de tubería.

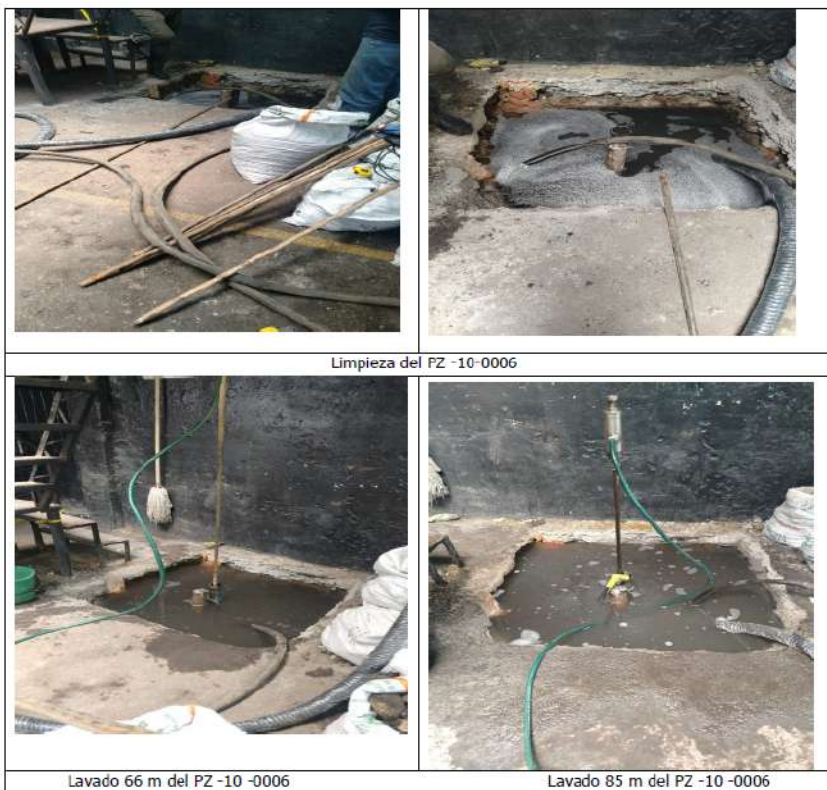
- En el primer día se lavan 6.40 metros de profundidad.
- El segundo día, se lavan hasta 66 metros de profundidad.
- En el tercer día, se lavan hasta 80.50 metros. A esa profundidad, ya no es posible bajar o profundizar más.

Imagen No. 7. Lavado del pozo
Fuente. Radicado 2025ER114754 de 29/05/2025

Para garantizar que no se van generar ningún tipo de lodos o sustancias acumuladas, en la fuente de abastecimiento de agua subterránea o PZ -10-0006, se llevaron a cabo las labores de limpieza y desinfección el día 16 de abril del 2025 del pozo de la siguiente manera:

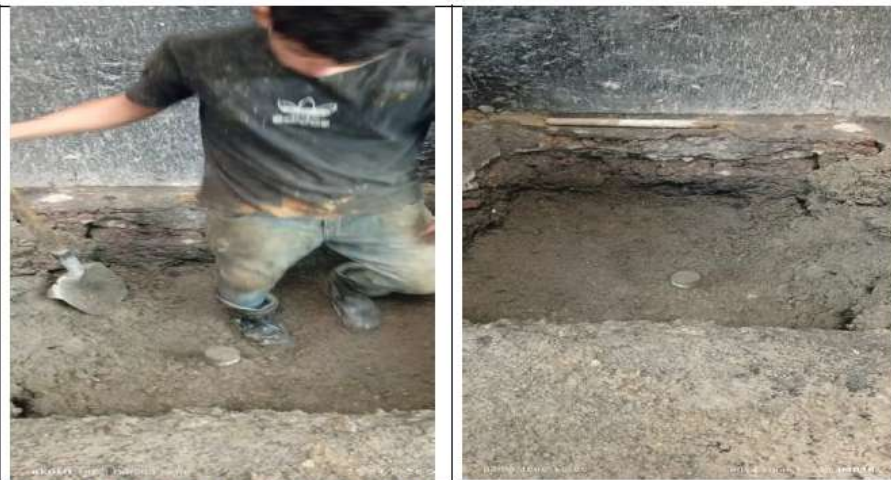
Cemento gris y bentonita mezclados en proporción 1:1

Imagen No. 8. Lleno de la tubería de revestimiento con mezcla de bentonita/cemento
Fuente. Radicado 2025ER114754 de 29/05/2025

De acuerdo con el procedimiento establecido por la Secretaría Distrital de Ambiente para el sellamiento definitivo del pozo se llenó la tubería de revestimiento en sus dos terceras partes (2,34 m) con grava 8-12. Quedando esparcida uniformemente en la sección transversal de la tubería.

Dentro del espacio restante (1,17 m), se adecuó dentro de la tubería de revestimiento bentonita en polvo mezclada con cemento gris en proporción 1:1 para que actúe y sirva como tapón impermeable e impida el ingreso de sustancias potencialmente contaminantes hacia el interior de los acuíferos a través de las secciones de filtros del pozo profundo (ver Imagen No. 8).

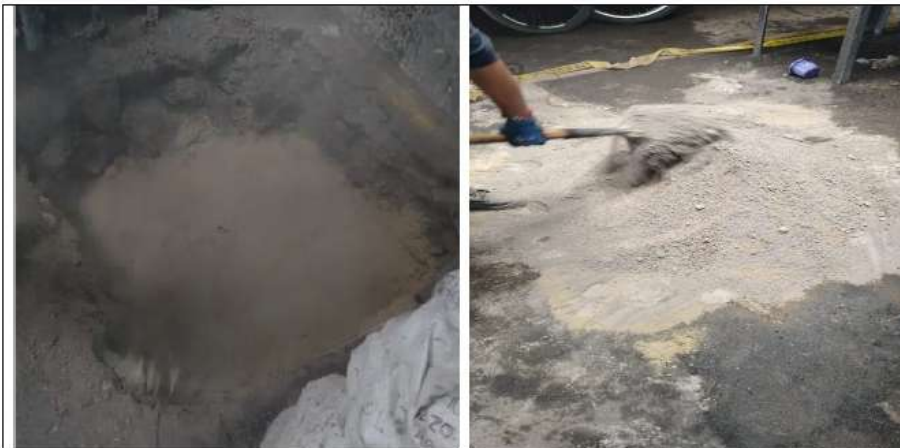
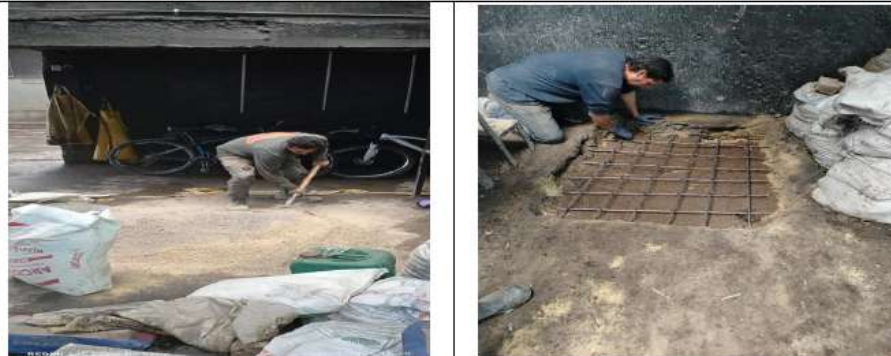
Aplicación de 15 cm de bentonita hidratada en capas de 5 cm.

Llenado del espacio restante de la excavación con concreto, y refuerzo en la parte superior con malla metálica de 3/8.

Imagen No. 9. Aplicación de bentonita hidratada y relleno con concreto reforzado
Fuente. Radicado 2025ER114754 de 29/05/2025

La excavación de 1 X 1X 0.5 m se empezó a rellenar con bentonita hidratada en capas de 5 cm cada una y finalmente se rellenó el espacio restante de la excavación con concreto mezclado con impermeabilizante, el cual se reforzó en su parte superior con una malla de acero de 3/8", quedando la superficie del sello definitivo al mismo nivel del piso para evitar la presencia de fisuras a través de las cuales ingresen sustancias como grasas, aceites, detergentes o cualquier agente contaminante que pueda alterar la calidad del agua.

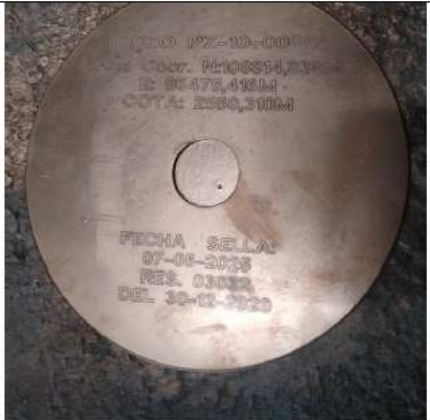
Placa con información establecida por la SDA	Estado final del sellamiento del pozo PZ-10 - 0006

Imagen No. 10. Terminación del sellamiento definitivo y estado final del PZ-10-0006
Fuente. Radicado 2025ER114754 de 29/05/2025

Se instaló una placa metálica con el número y fecha de la resolución que otorgó el sellamiento definitivo, código y coordenadas del pozo sobre el sellamiento realizado. Con la instalación de la placa de identificación se finalizaron las actividades de sellamiento definitivo del pozo PZ-10-0006 el 25 de abril del 2025 (ver Imagen No. 10).
