AUTO No. 01200

“POR EL CUAL SE EFECTÚA UN REQUERIMIENTO Y SE TOMAN OTRAS DETERMINACIONES”

LA SUBDIRECCIÓN DEL RECURSO HÍDRICO Y DEL SUELO DE LA SECRETARÍA DISTRITAL DE AMBIENTE

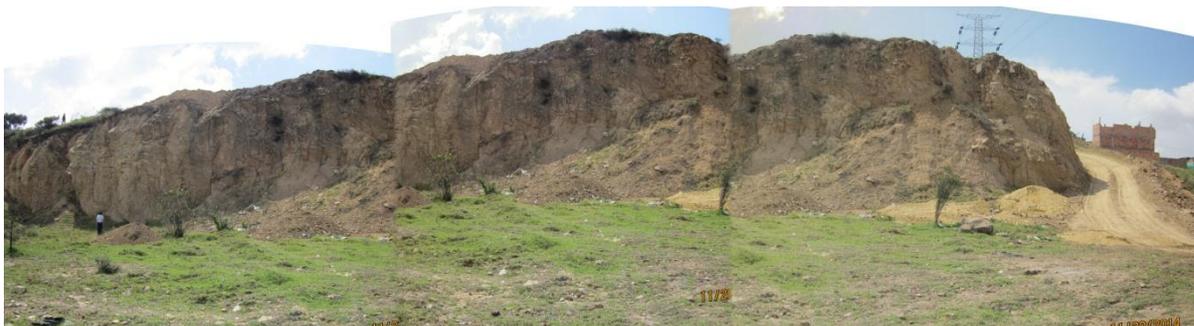
La actividad extractiva de arcilla desarrollada en el predio del antiguo Chircal María Munevar dejó un frente conformado por un talud único de longitud de 60m, altura de 15m y una pendiente fuerte de 80° en promedio, en donde se aprecia el macizo rocoso fracturado, generándose remoción en masa, como: Caída de rocas, deslizamientos, flujos de tierra y detritus, debido a la falta de obras de reconfiguración morfológica y de manejo de las aguas de escorrentías, presentándose procesos erosivos tipo surco y cárcavas. Fotografías Nos. 1, 2, 3, 4 y 5.

Fotografía No.1. Antiguo Chircal María de Munevar. *Se aprecia el antiguo frente de extracción de arcillas.*

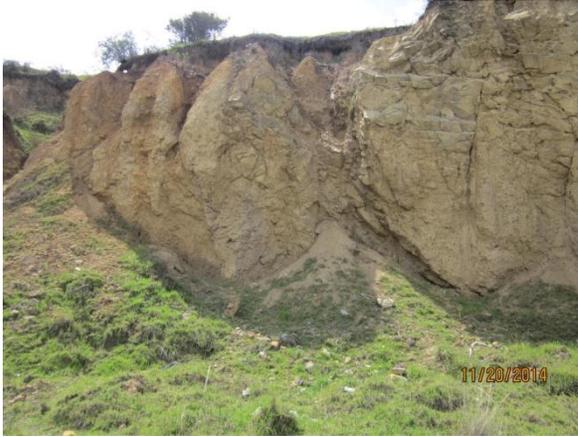
Fotografía No. 2. Antiguo Chircal María de Munevar. Se aprecia el carcavamiento sobre el antiguo talud de extracción de arcillas.

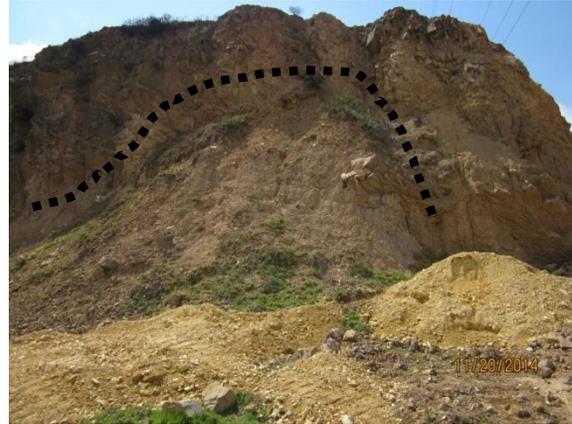
Fotografía No. 3. Antiguo Chircal María de Munevar. Se aprecia un antiguo deslizamiento local

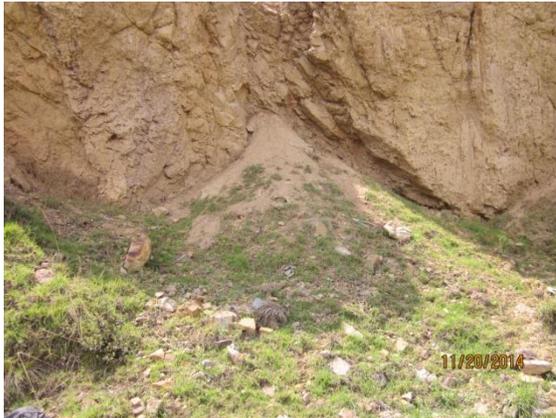
Fotografía No. 4. Antiguo Chircal María de Munevar. Se aprecian los flujos de detritus.

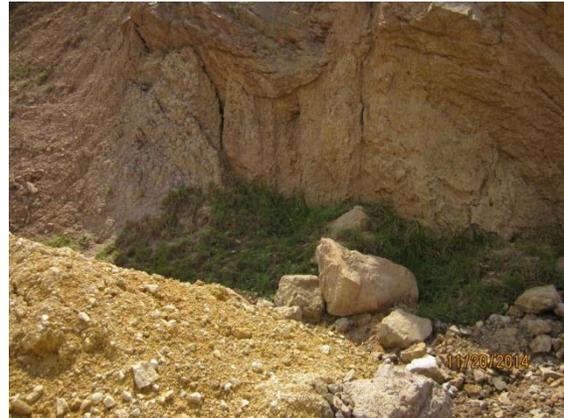
Fotografía No. 5. Antiguo Chircal María de Munevar. Se aprecia el proceso de caída de roca.

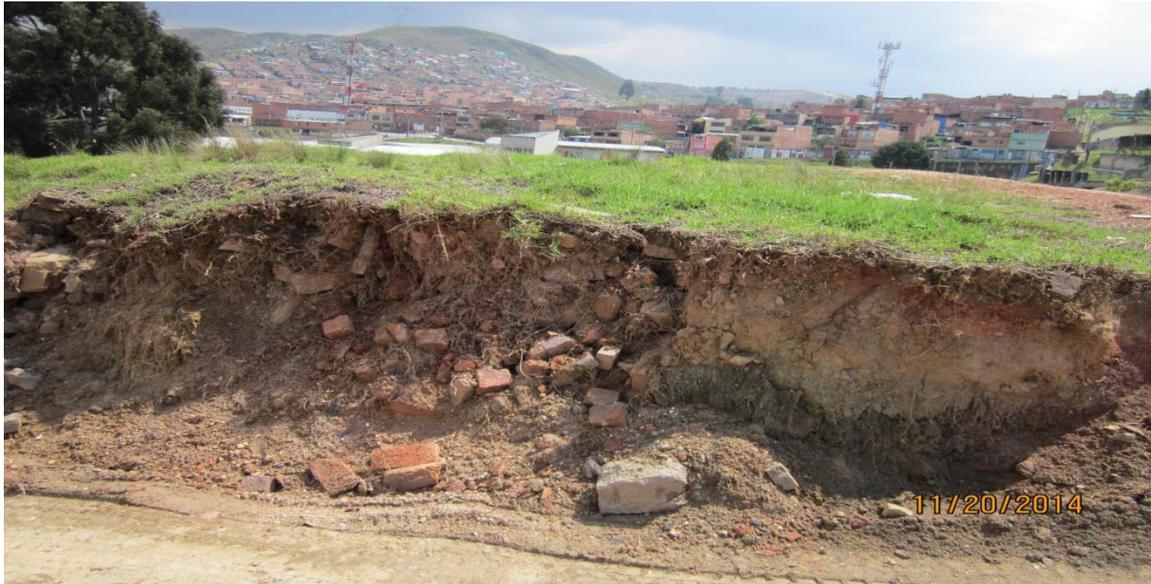
En el predio del antiguo Chircal María de Munevar, de propiedad del Instituto Distrital de Recreación y Deporte -IDRD no se realizan actividades de extracción, beneficio y transformación de arcillas, ni tampoco obras de reconformación morfológicas, recuperación y restauración ambiental. Fotografía No. 6

Fotografía No. 6. Antiguo Chircal María de Munevar. Se aprecian el lugar donde funcionaba el horno de cocción de ladrillos.

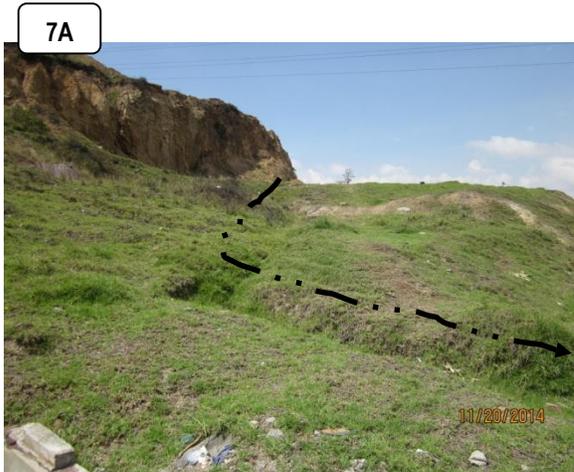
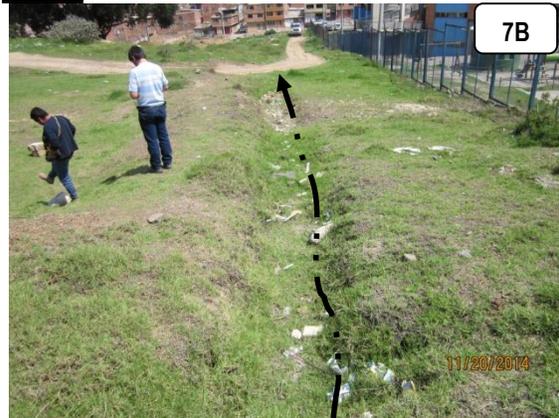
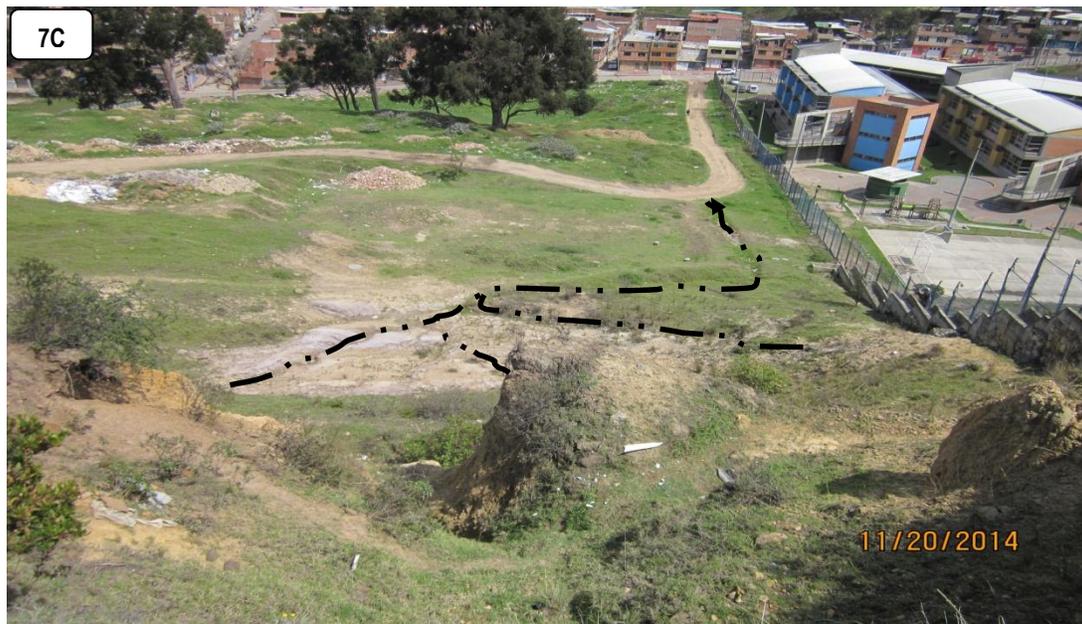
El antiguo frente de extracción del Chircal María de Munevar, no cuenta con obras para el manejo de las aguas de escorrentía, tales como zanjas de coronación o canales perimetrales, cunetas, desarenaderos o sedimentadores, lo cual está favoreciendo los procesos de inestabilidad que se presentan en el predio y el aporte de sedimentos en suspensión y arrastre a los cuerpo de aguas y/o al sistema de alcantarillado del sector. En el antiguo patio del Chircal se presentan unos canales que están cubiertos con pastos. Fotografías Nos. 7A, 7B y 7C

Fotografías No. 7A, 7B y 7C. Antiguo Chircal María de Munevar. Se aprecia en el antiguo patio los canales construidos en tierra y cubiertos de pasto kikuyo *Pennisetum clandestinum.*, por donde circulan las aguas de escorrentías.

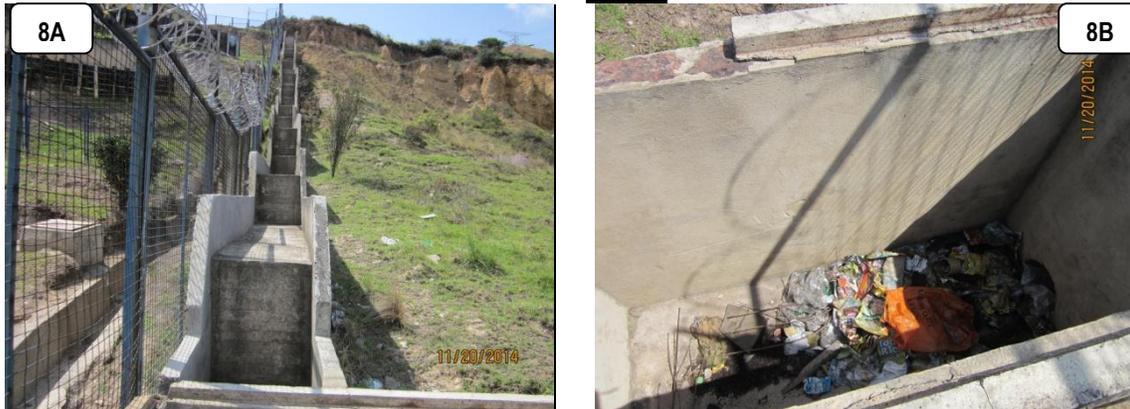
En el costado norte del Colegio Distrital Calasanz en límite con el predio del antiguo Chircal María de Munevar, se construyó una obra para captar y conducir las aguas de escorrentías hacia la red hídrica del sector. Fotografía No. 8A y 8B

Fotografías Nos. 8A y 8B. Antiguo Chircal María de Munevar. Se aprecia la obra construida para la captación y conducción de las aguas de escorrentías y la falta de mantenimiento.

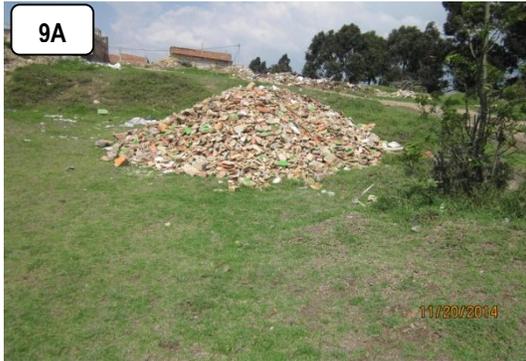
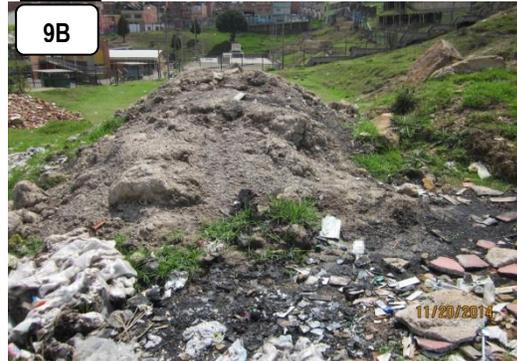
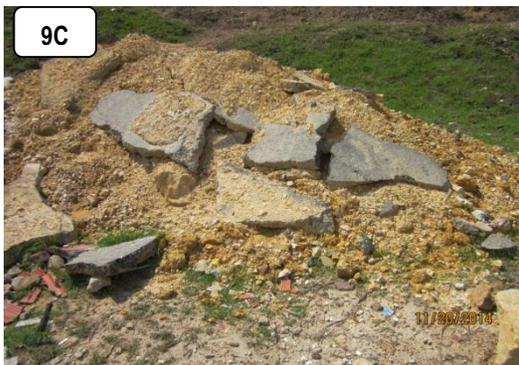
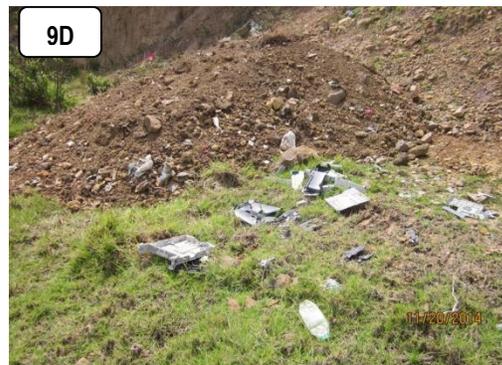
En el predio del antiguo Chircal María de Munevar no existen obras de adecuación morfológica del antiguo frente de extracción de materiales de arcillas, lo que no ha permitido que se ejecuten las actividades de revegetalización, empradización y manejo paisajístico, generándose un impacto visual negativo como consecuencia de la pérdida de la continuidad de las formas y elementos que interactúan (Vegetación, suelo y fauna) y por la disposición inadecuada de residuos sólidos de construcción, demolición, excavación, etc. Fotografías Nos. 9A, 9B, 9C y 9D

Fotografías. Nos. 9A, 9B, 9C y 9D. Antigua Chircal María de Munevar Se observan la disposición inadecuada de residuo sólidos.

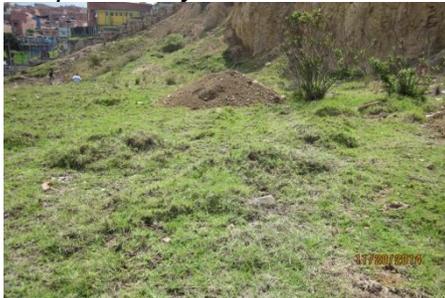
El antiguo patio del predio del Chircal María Munevar está cubierto de pasto kikuyo *Pennisetum clandestinum* y se encuentran algunos árboles de la especie de lulo de monte *solanum quitoense* y Chilco *Baccharis latifoli*. Fotografías Nos. 10 y 11.

Fotografía No. 10. Antigua Chircal María de Munevar. Se observa el pasto kikuyo *Pennisetum clandestinum*.

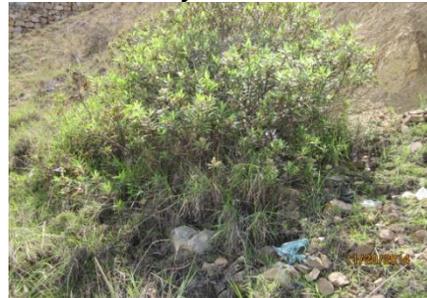
Fotografía No. 11 Antigua Chircal María de Munevar. Se aprecia el Chilco *Baccharis latifoli*, el cual es una especie nativa.
