AUTO No. 00641

“POR EL CUAL SE INICIA UN PROCESO SANCIONATORIO AMBIENTAL Y SE TOMAN OTRAS DETERMINACIONES”

EL DIRECTOR DE CONTROL AMBIENTAL DE LA SECRETARÍA DISTRITAL DE AMBIENTE

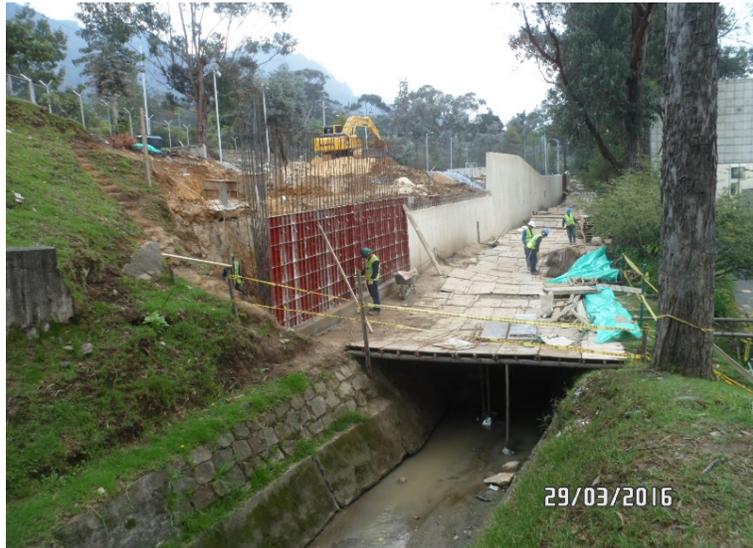
distancia aproximada de 60 cm del cauce del canal. Este muro presenta altura a nivel de terreno de hasta 4 metros (Fotografía No. 1).

Fotografía No. 1. Muro y estructura de madera construida sobre el cauce del Canal Sucre a la altura de los predios Transversal 2 No. 40 A – 73 y la Calle 40 A Bis No. 3 – 80.

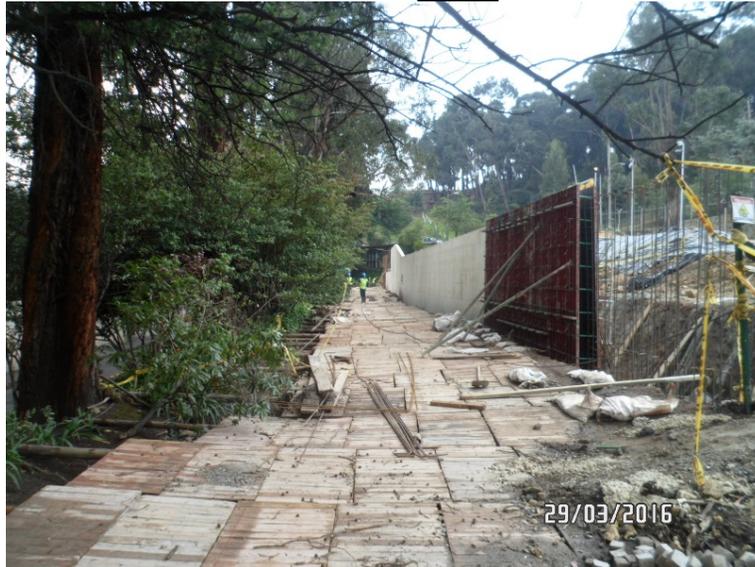
Fotografía No. 2. Muro y estructura de madera construida sobre el cauce del Canal Sucre a la altura de los predios Transversal 2 No. 40 A – 73 y la Calle 40 A Bis No. 3 – 80.

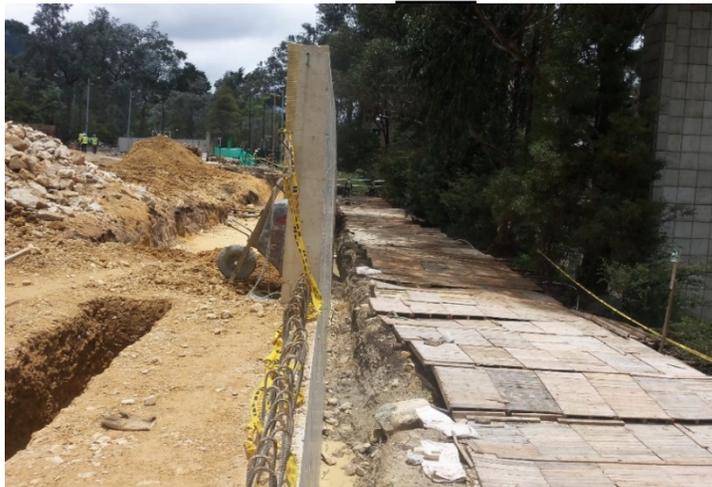
Se evidenció la instalación de una estructura en madera de aproximadamente 4 metros de ancho, la cual se soporta sobre el hombro de canal Sucre y sobre postes metálicos, localizados al interior del cauce del mismo. Esta estructura presenta alrededor de 76,9 metros de longitud y sobre la misma se da el tránsito del personal de obra y material de construcción; así como, se da soporte a las formaletas metálicas utilizadas en el proceso constructivo del muro (Fotografía No. 3).

Fotografía No. 3. Muro y estructura de madera construida sobre el cauce del Canal Sucre a la altura de los predios Transversal 2 No. 40 A – 73 y la Calle 40 A Bis No. 3 – 80.

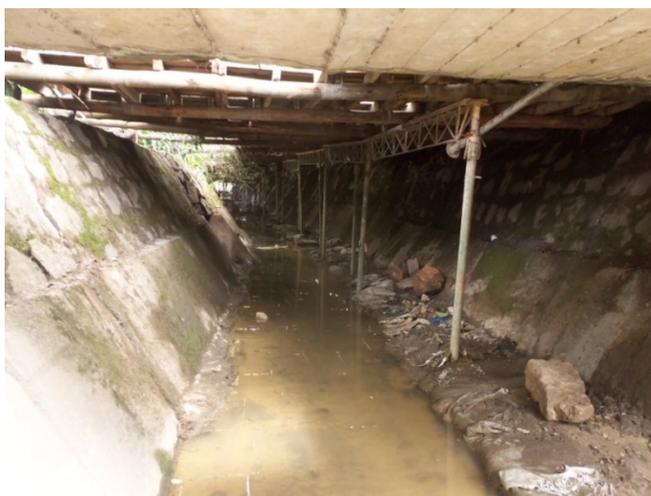
Se evidenció igualmente la adecuación de un dique con sacos de tierra sobre costado derecho del cauce del canal Sucre, por donde se evidencia el tránsito de trabajadores de la obra, en el marco de las actividades constructivas del proyecto (Fotografía No. 4).

Fotografía No. 4. Estructura de madera y bases de soporte de la misma, contruidos sobre el cauce del canal Sucre. Se observa adicionalmente sacos de tierra dispuestos sobre el cauce.

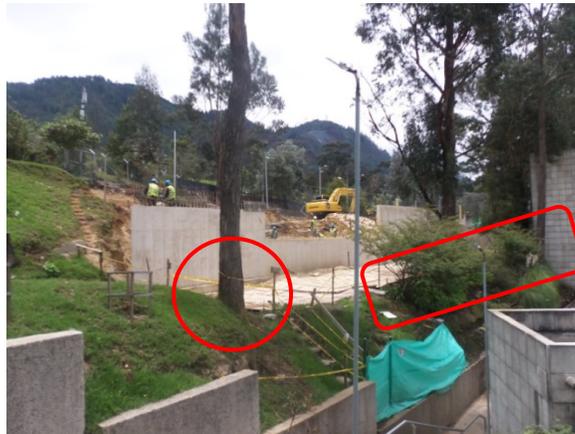
Fotografía No. 5. Frente de obra sobre el canal Sucre a la altura de los predios Transversal 2 No. 40 A – 73 y la Calle 40 A Bis No. 3 – 80. En rojo se señalan los individuos arbóreos sin protección.

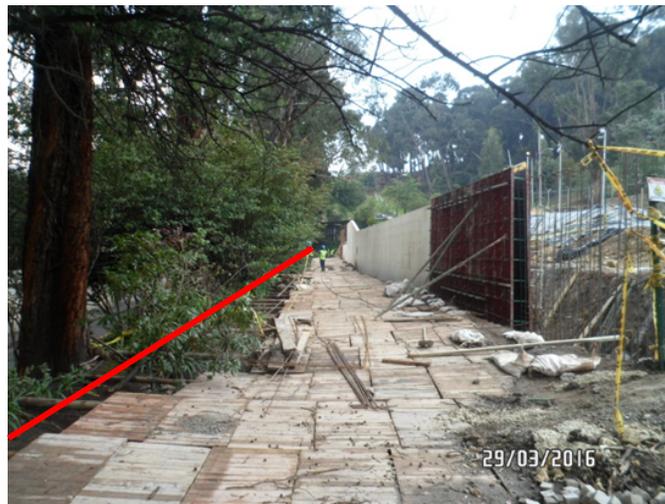
Fotografía No. 6. Frente de obra sobre el canal Sucre a la altura de los predios Transversal 2 No. 40 A – 73 y la Calle 40 A Bis No. 3 – 80. En rojo se señalan los individuos arbóreos sin protección.

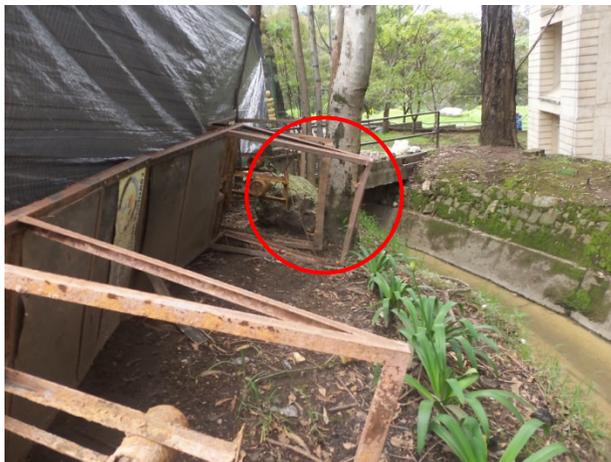
Fotografía No. 7. Frente de obra sobre el canal Sucre a la altura de los predios Transversal 2 No. 40 A – 73 y la Calle 40 A Bis No. 3 – 80. En rojo se señalan los individuos arbóreos sin protección y se observa material acopiado zona de influencia del canal.

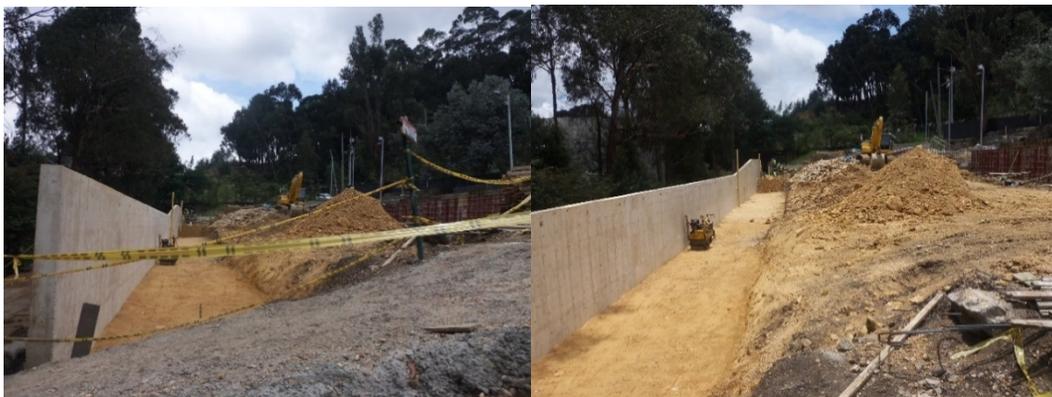
Fotografía No. 8. Frente de obra sobre el canal Sucre a la altura de los predios Transversal 2 No. 40 A – 73 y la Calle 40 A Bis No. 3 – 80. Se observa disposición de material sin cobertura.

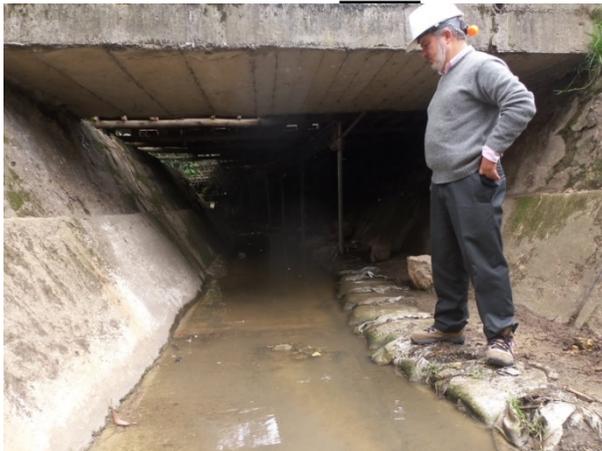
Fotografía No. 9. Frente de obra sobre el canal Sucre a la altura de los predios Transversal 2 No. 40 A – 73 y la Calle 40 A Bis No. 3 – 80. Se observa ocupación del cauce.

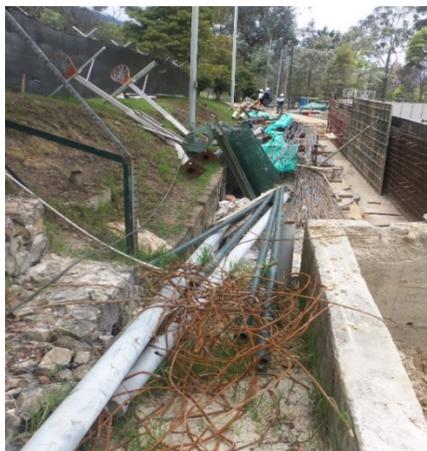
Fotografía No. 10. Frente de obra sobre el canal Sucre a la altura de los predios Transversal 2 No. 40 A – 73 y la Calle 40 A Bis No. 3 – 80. Material dispuesto alrededor del frente de obra.

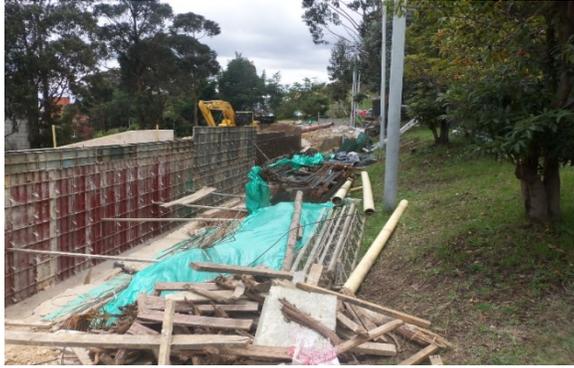
Fotografía No. 11. Frente de obra sobre el canal Sucre a la altura de los predios Transversal 2 No. 40 A – 73 y la Calle 40 A Bis No. 3 – 80. Material dispuesto alrededor del frente de obra.

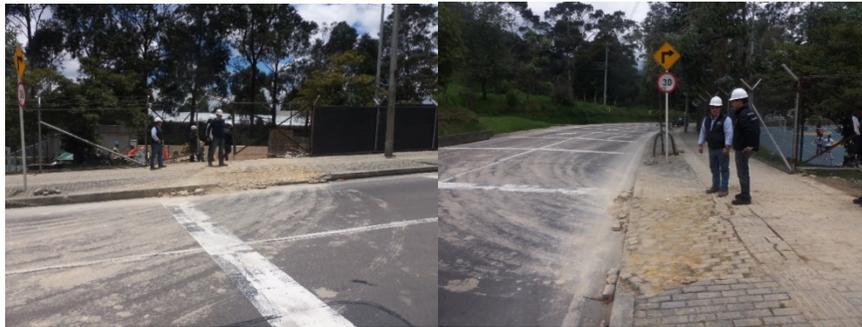
Durante la visita técnica realizada al sector de intervención el día 8 de Abril de 2016 se evidenció el arrastre de material de excavación sobre la vía – Transversal 2, en una distancia aproximada de 40 metros desde la entrada al proyecto. Adicionalmente, no se evidencia plataforma de lavado vehicular y canaletas de mixer para garantizar la limpieza adecuada de la totalidad de los vehículos relacionados con el proceso constructivo.

Fotografía No. 12. Propagación de material de arrastre sobre la vía – Transversal 2.

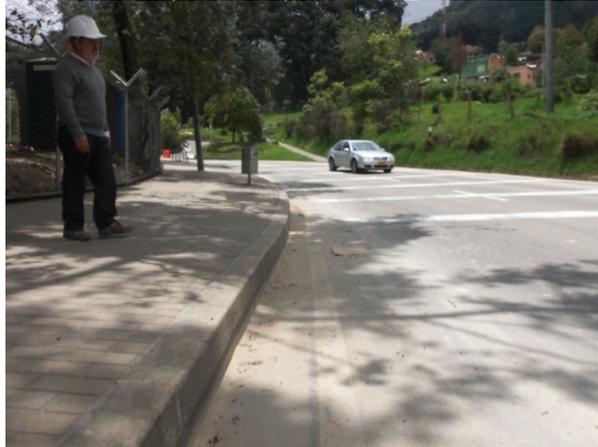
Fotografía No. 13. Propagación de material de arrastre sobre la vía – Transversal 2.

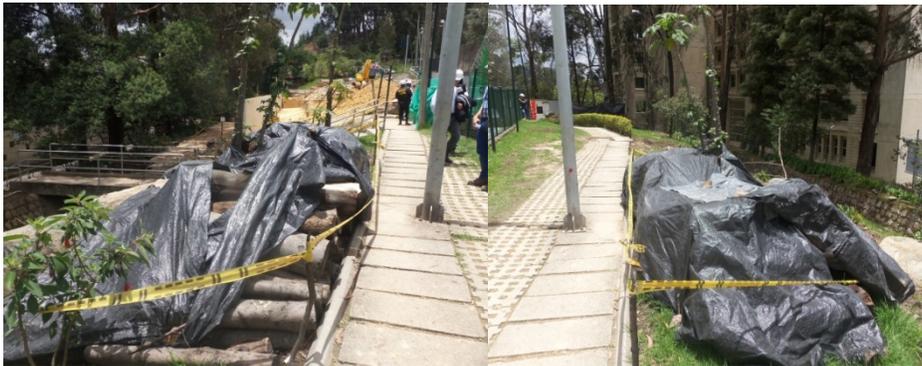
Durante las visitas realizadas al sector de intervención se evidenció el acopio de material vegetal cortado, el cual corresponde a troncos de madera de individuos arbóreos (Fotografía No. 13), los cuales se presume son producto de la presunta tala de árboles en el predio. Cabe mencionar que la imagen satelital para el año 2012 (Imagen No.2) muestra abundancia de cobertura vegetal, con árboles y arbustos en el sector intervenido; sin embargo, durante las visitas técnicas se observó que el mismo sector se encuentra desprovisto de cobertura vegetal (individuos arbóreos y/o arbustivos).

Fotografía No. 13. Tocones producto de la presunta tala de árboles acopiados en el sector intervenido.

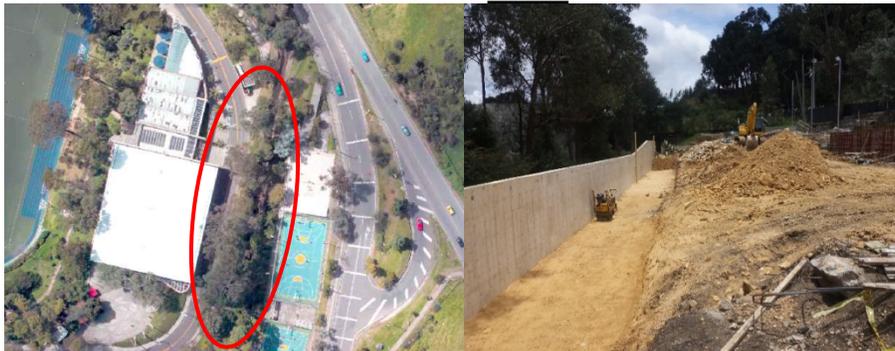
Imagen No. 2. Imagen satelital del sector donde se aprecia la cobertura del área intervenida presente en el año 2012 y fotografía del sector intervenido (visita técnica 8 de Abril de 2016). Fuente: Ortofoto IDECA 2012.

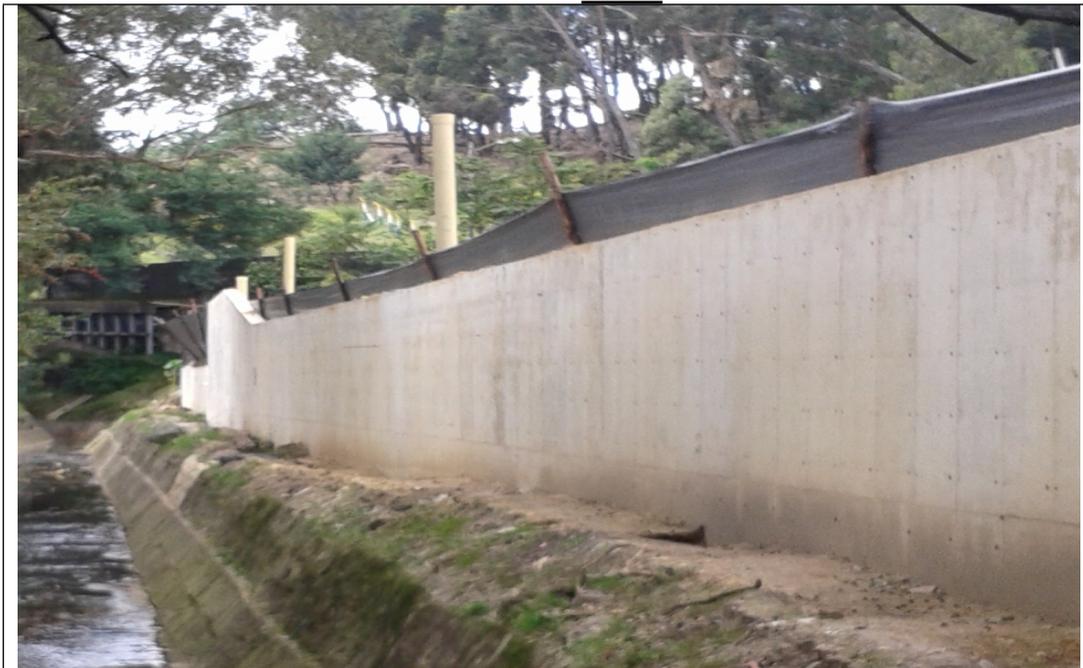
• La estructura o muro en concreto de aproximadamente 76,9 metros de longitud y 4 metros de altura en la margen izquierda del canal Sucre, se localizó en los límites contiguos de los predios ubicados en la Transversal 2 No. 40 A – 73, identificado con Chip Catastral: AAA0088CUBR al costado occidental y Calle 40 A Bis No. 3 – 80; identificado con Chip Catastral: AAA0088CTMR al costado oriental; invadiendo área de los dos predios. Con fundamento en lo expuesto en las especificaciones planteadas en los informes allegados a esta dependencia por la Universidad Pontificia Javeriana UPJ mediante radicado N° 2016ER88742 de fecha 02/06/2016, “ANEXO No 3 ESTUDIO GEOLOGICO, GEOMORFOLOGICO, TOPOGRAFICO Y GEOTECNICO DE LA EMPRESA CONSULTORA BATEMAN INGENIERÍA S.A.”, se determina, que el muro de contención construido, es una estructura de protección orientada o concebida para prevenir y mitigar deslizamientos en la zona “movimientos en masa”. Razón por la cual desde el punto de vista técnico se considera que, dicha estructura (muro de contención) debe permanecer. Sin embargo, las demás actividades o intervención anexas que se pretenda ejecutar, quedan sujetas al cumplimiento normativo ambiental legal vigente y a ser previamente comunicada ante las entidades competentes, debido a que se presume que cualquier adición a esta estructura la afectaría y modificaría la razón para la cual fue realizada, según lo manifestado en el numeral 5.4.3 Limitaciones, del mencionado anexo. Adicional a lo anterior es importante considerar que la zona de estudio se ve afectada por ronda hidráulica, definida en la norma como una franja de hasta 30 metros de ancho (a cada lado del cauce) paralela a la línea media del cauce o alrededor de los cuerpos de agua que contemplan las áreas inundables para el paso de las crecientes no ordinarias, y las necesarias para su protección y el equilibrio ecológico. Así mismo es una Zona de protección ambiental e hidráulica no edificable de uso público destinada principalmente al manejo hidráulico y la restauración ecológica (Ley 2811 de 1974).

Fotografía 1. Muro en concreto construido sobre CER del Canal Sucre a la altura de la Transversal 2 No. 40 A – 73.

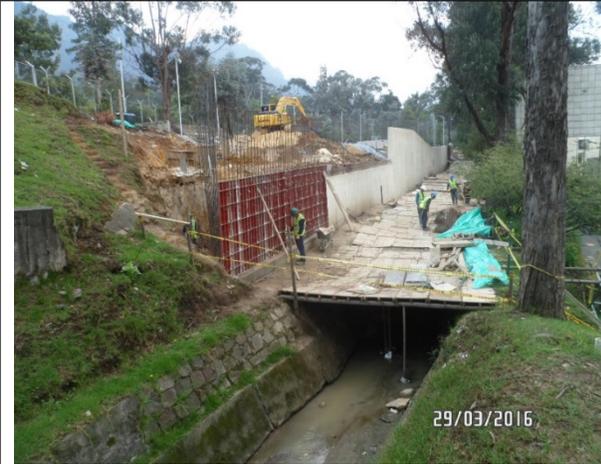
Fotografía 2. estructura de madera construida sobre el cauce del Canal Sucre a la altura de los predios Transversal 2 No. 40 A – 73 y la Calle 40 A Bis No. 3 – 80.

- La estructura temporal en madera de aproximadamente 4 metros de ancho y 76 metros de longitud soportada sobre el hombro de canal Sucre y sobre postes metálicos descrita en el Concepto Técnico No. 01352 del 14 de abril del 2016, se localizó en el límites contiguos de los predios ubicados en la Transversal 2 No. 40 A – 73, identificado con Chip Catastral: AAA0088CUBR al costado occidental y Calle 40 A Bis No. 3 – 80; identificado con Chip Catastral: AAA0088CTMR al costado oriental; invadiendo área de los dos predios. En visita técnica del día 17 de junio y 28 de octubre de 2016, se observó que dicha estructura fue retirada en su totalidad, subsanando este hallazgo

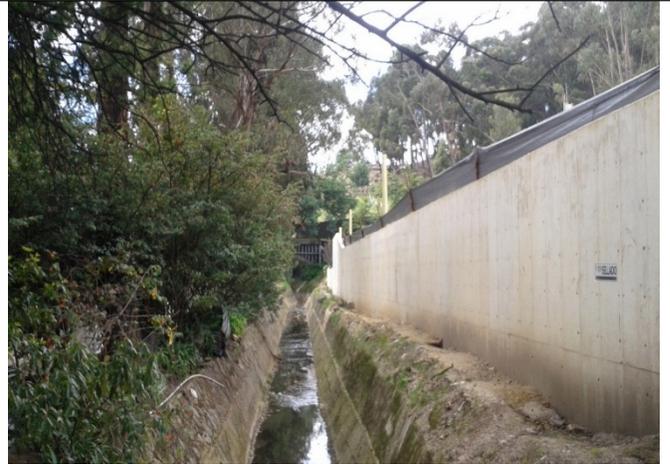
Fotografía 3. Estado actual del Cauce Canal Sucre a la altura de los predios ubicados en la Transversal 2 No. 40 A – 73 y Calle 40 A Bis No. 3 – 80

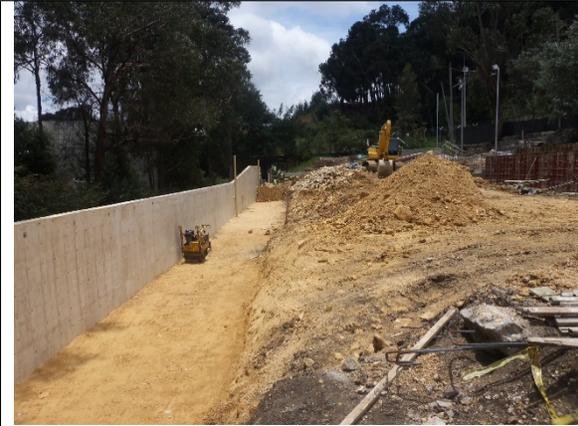
Fotografía 4. Acopios de material y RCD sin protección

- Las actividades constructivas referenciadas en el Concepto Técnico No. 01352 del 14 de abril del 2016 se venían desarrollando en el predio ubicados en la Transversal 2 No. 40 A – 73, identificado con Chip Catastral: AAA0088CUBR Es de aclarar que durante la visita técnica del día 17 de junio y del 28 de octubre de 2016 se identificó que a la fecha se subsanaron los incumplimientos descritos en el numeral 3.2.3 del concepto técnico citado, dado que se evidencio: o La protección de materiales de construcción y acopios de RCD con plástico negro. o No se observan acopios sobre suelo blando. o Cerramiento del predio con polisombra negra sobre la maya metálica existente. o Vías de acceso sin presencia de material de arrastre o Protección de individuos arbóreos al costado sur de la obra o No se evidenció presencia de residuos sólidos ordinarios, especiales o peligrosos en áreas del proyecto. o La construcción del muro sirve como barrera para evitar que el material de arrastre llegue al cauce del canal.

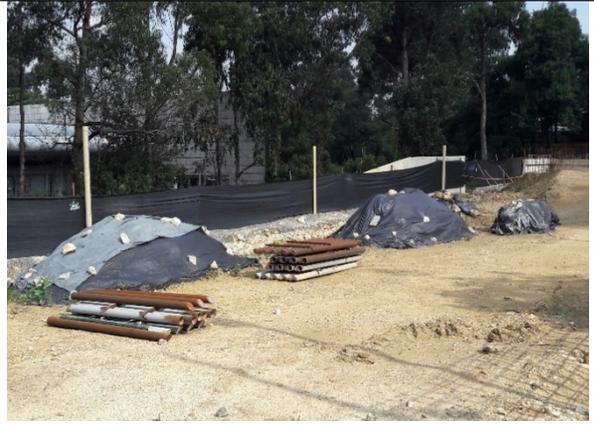
Fotografía 5. Acopios de material y RCD protegidos

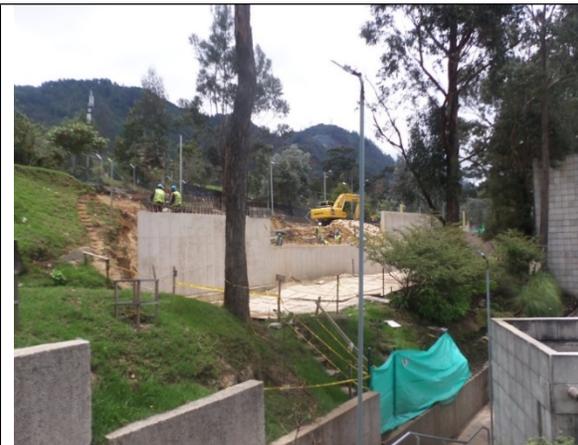
Fotografía 6. Individuos arbóreos sin protección

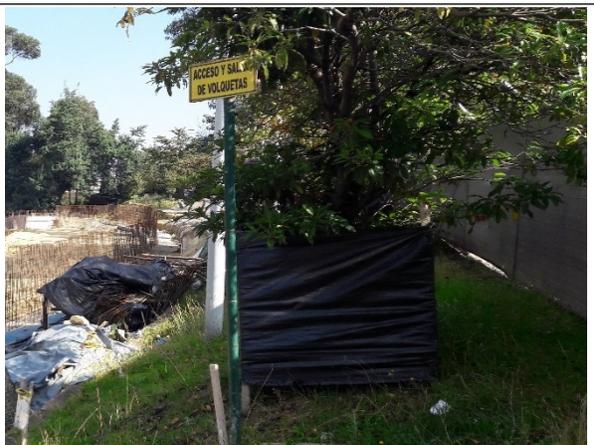
Fotografía 7. Individuos arbóreos aislados y protegidos

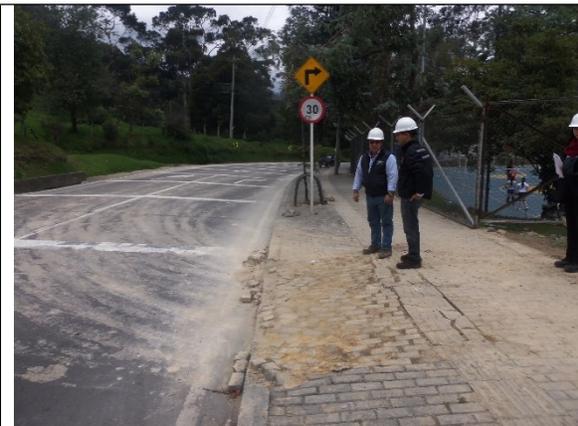
Fotografía 8. Material de arrastre sobre vías del área de influencia del proyecto.

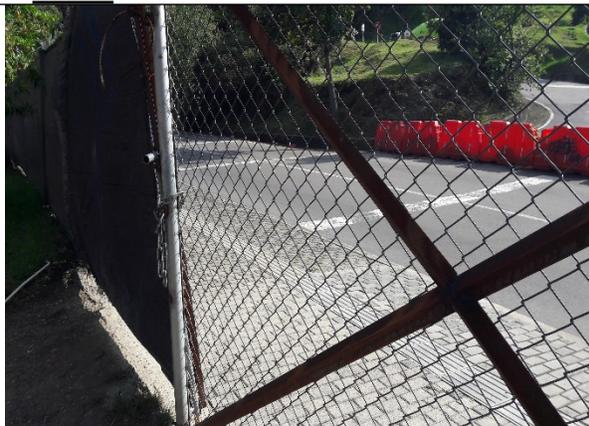
Fotografía 9. vías del área de influencia del proyecto sin material de arrastre.
