**AUTO N. 07783**  
**“POR EL CUAL SE ORDENA EL INICIO DE UN PROCESO SANCIONATORIO  
AMBIENTAL Y SE TOMAN OTRAS DETERMINACIONES”**

**LA DIRECCIÓN DE CONTROL AMBIENTAL DE LA SECRETARÍA DISTRITAL DE  
AMBIENTE**

Que como resultado de la visita técnica practicada el 29 de marzo de 2022, la Subdirección de Recurso Hídrico y del Suelo de esta Secretaría emitió el **Concepto Técnico No. 06855 de 29 de junio de 2022**, señalando dentro de sus apartes fundamentales lo siguiente:

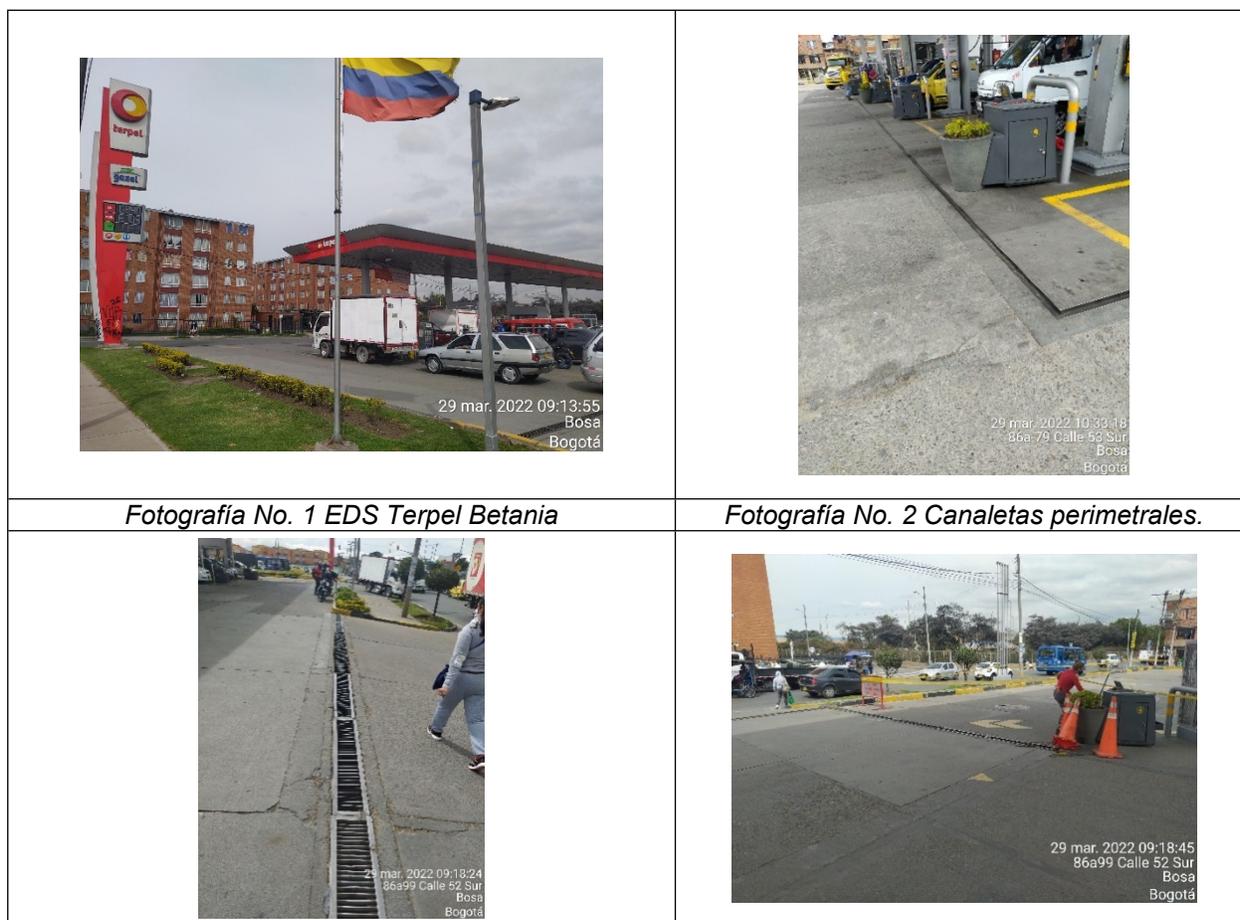
<p><i>Fotografía No. 3</i> <b>Rejillas entrada y salida de la EDS</b></p>	<p><i>Fotografía No. 4</i> <b>Rejillas entrada - salida de la EDS</b></p>

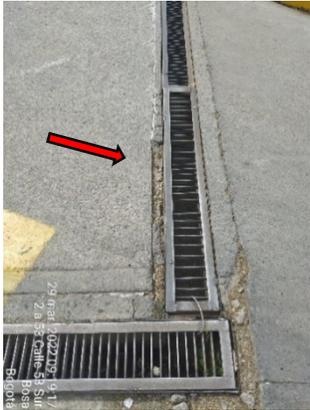
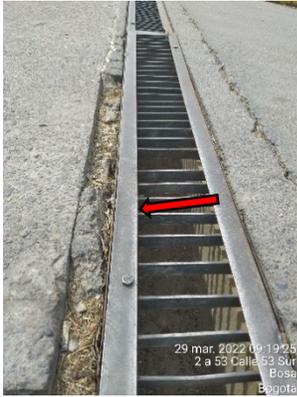
*La estación de servicio cuenta con canaletas perimetrales y rejillas tanto al ingreso como a la salida (ver foto 2, 3, 4), las cuales conducen los vertimientos con sustancias de interés a una trampa de grasas ubicada en el costado occidental, la cual realiza un pretratamiento para posteriormente ser vertidas al alcantarillado público (colector AK 86 C), dicha actividad es realizada dos veces por semana por un periodo de una hora.*

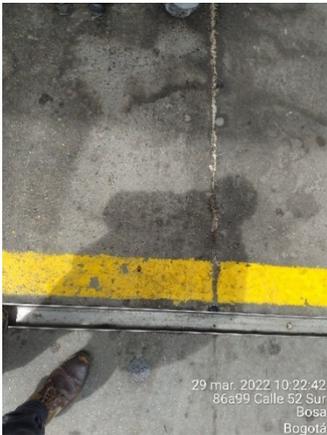
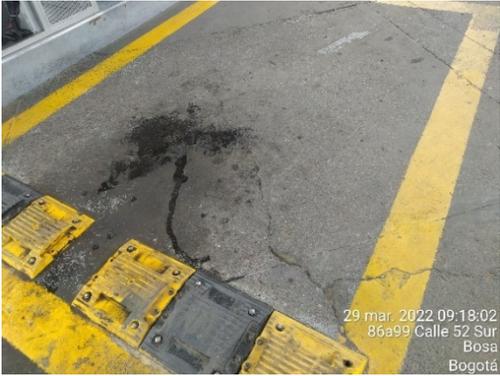
<p><i>Fotografía No. 5</i> <b>Rejilla con fisuras zona de almacenamiento</b></p>	<p><i>Fotografía No. 6</i> <b>Rejilla con fisuras zona de almacenamiento</b></p>

*Se debe anotar que, una de las rejillas que rodea el área de almacenamiento de combustible presenta fisuras en el área circundante (ver foto 5 y 6), con lo cual se podría producir una infiltración de vertimientos con sustancias de interés al suelo, generándose un posible incumplimiento del artículo artículo **2.2.3.3.4.3. Prohibiciones** del decreto 1076 del 2015 y la Resolución 3957 del 2009 en su artículo 17 **Vertimientos por infiltración** al momento de realizar la actividad generadora.*

- Una de las rejillas que rodea el área de almacenamiento de combustible presenta fisuras en el área circundante, generando infiltración de vertimientos con sustancias de interés sanitario al suelo.

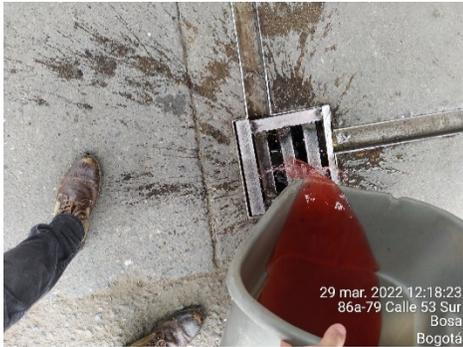
*El piso del área de distribución de combustible se encuentra en buen estado, sin embargo, se observaron pequeñas fisuras las cuales fueron subsanadas con material epoxi (ver foto 7) para evitar filtraciones al suelo, además de esto, se observaron manchas de hidrocarburos (ver foto 8 y 9)*

<p><i>Fotografía No. 7</i> <b>Fisuras en el piso zona de distribución</b></p>	<p><i>Fotografía No. 8</i> <b>Manchas en el piso de la zona de distribución</b></p>

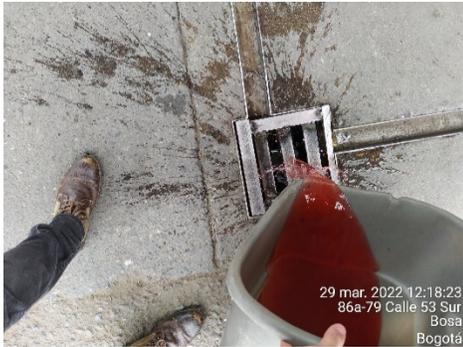
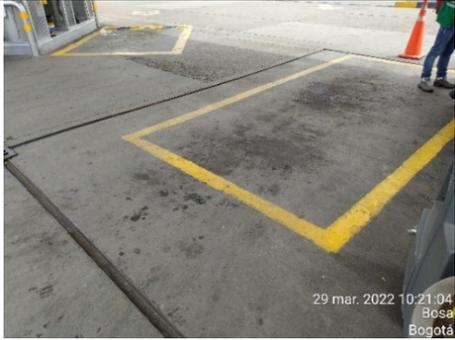
<p>29 mar. 2022 10:21:04 Bosa Bogotá</p>	
<p><i>Fotografía No. 9 Manchas en el piso de la zona de distribución</i></p>	<p><i>Fotografía No. 10 Prueba hidráulica canaletas perimetrales</i></p>

- Se encontraron manchas de hidrocarburos en el suelo de la estación de servicio.
- El sifón que se encontró en el cuarto de compresor y que arrastra vertimientos con sustancias de interés (aceites) no tiene registro de salida.

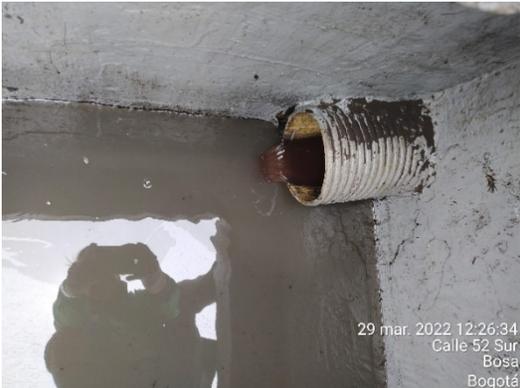
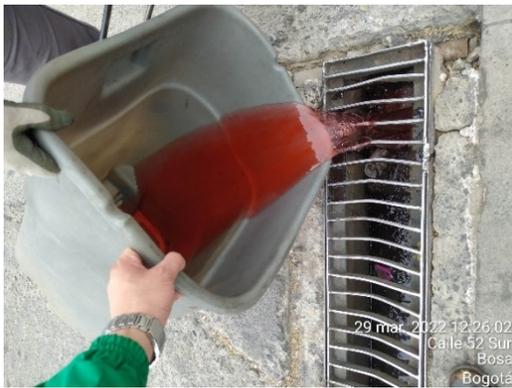
- *La prueba hidráulica realizada a las canaletas perimetrales se llevó a cabo en compañía del personal de la estación de servicio usando trazador de color rojo, comprobándose que los vertimientos generados en la zona de distribución de combustible son llevados a la trampa de grasas para posteriormente ser vertidos al alcantarillado (ver fotos 10 y 11)*

<p>29 mar. 2022 12:26:02 Calle 52 Sur Bosa Bogotá</p>
<p><i>Fotografía No. 11 Prueba hidráulica canaletas perimetrales</i></p>	<p><i>Fotografía No. 12 Prueba hidráulica rejillas perimetrales.</i></p>

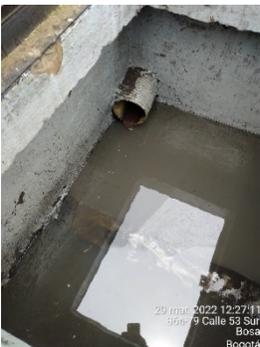
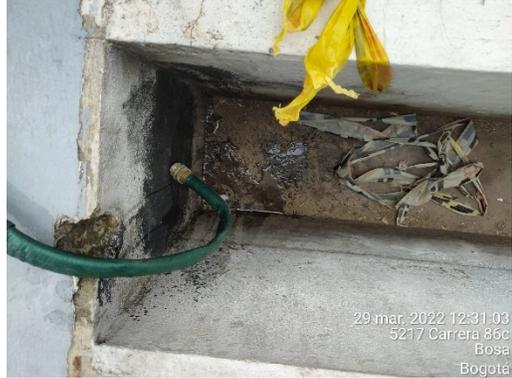
- *Así mismo se llevó a cabo la prueba hidráulica a las rejillas perimetrales, en donde se encontró que los vertimientos también son conducidos a la trampa de grasas para ser tratados y vertidos al alcantarillado (ver fotos 12 y 13)*

<p>29 mar. 2022 12:31:03 5217 Carrera 86c Bosa Bogotá</p>
<p><i>Fotografía No. 13 Prueba hidráulica rejillas perimetrales.</i></p>	<p><i>Fotografía No. 14 Prueba hidráulica sifón caseta de lodos abandonada</i></p>

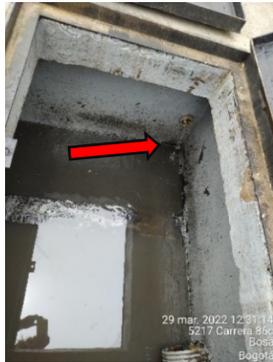
*Fotografía No. 15 Prueba hidráulica sifón caseta de lodos abandonada*

- *Respecto a la prueba hidráulica realizada en la caseta de lodos abandonada se debe aclarar que, debido a las manifestaciones realizadas en la zona, la caseta fue vandalizada y por ende se encuentra sin techo, y el sifón que conducía la fracción líquida a la trampa de grasas aún se encuentra conectado (resultado obtenido por a través de la prueba hidráulica), con lo cual en temporada de lluvias se configura el incumplimiento del artículo artículo **2.2.3.3.4.4. Actividades no permitidas**. Del Decreto 1074 del 2015 en donde se especifica que “La utilización del recurso hídrico, de las aguas lluvias, de las provenientes de acueductos públicos o privados, de enfriamiento, del sistema de aire acondicionado, de condensación y/o de síntesis química, con el propósito de diluir los vertimientos, con anterioridad al punto de control del vertimiento”. Y lo citado en el artículo 16 de la Resolución 3957 del 2009 Prohibición **de diluir el vertimiento** “Se prohíbe la utilización de agua del recurso, del acueducto público o privado, del almacenamiento de aguas lluvias, de enfriamiento, del sistema de aire acondicionado, de condensación y/o de síntesis química, con el propósito de diluir el vertimiento de aguas residuales”. (ver fotos 14 y 15)*

- Durante la realización de la prueba hidráulica a la caseta de lodos, la misma no contaba con cobertura, dejando expuesto el sifón que conducía la fracción líquida de los lodos a la trampa de grasas, por consiguiente, en temporada de lluvia esta pasaría directamente a la trampa de grasas generando una difusión del vertimiento.

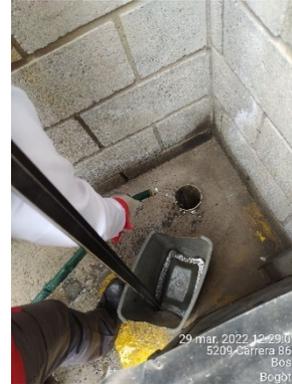
*Fotografía No. 16 Prueba hidráulica sifón cuarto de compresor*

- Finalmente se realizó la prueba hidráulica al sifón que se encuentra en el cuarto del compresor, del cual no se pudo determinar el lugar al cual llegan los vertimientos esto debido a que la planimetría aportada se encontraba desactualizada, por lo tanto y debido a las condiciones del lugar se configura el incumplimiento del artículo 18 de la Resolución 2957 del 2009 **Sustancias peligrosas** "Se prohíbe el vertimiento, la disposición, o permitir que se disponga directa o indirectamente a la red de alcantarillado público y/o en cuerpos de agua de uso público o privado cualquier residuo ó sustancia sólida, líquida o gaseosa que sea considerada como peligrosa según lo establecido en el Decreto 4741 o la norma que la modifique o sustituya". (ver foto 16)

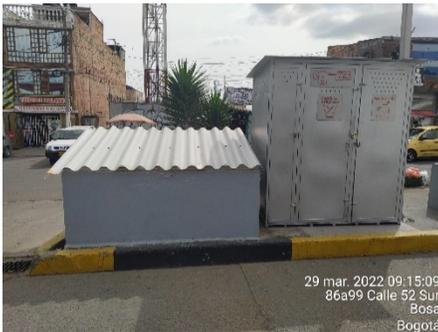
*Fotografía No. 17 Caseta de lodos nueva*

La estación de servicio cuenta con una caseta de lodos nueva dentro del predio (ver fotos 17 y 18), en la que se almacenan los lodos generados en la trampa de grasas los cuales son recolectados por ECOLCIN S.A.S. y la disposición final está a cargo de Total Waste Managment S.A. (TWM)

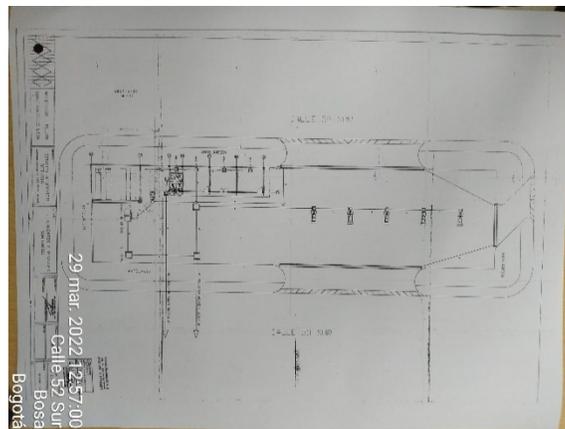
*Fotografía No. 19 Planimetría aportada por el usuario*

El usuario aportó la planimetría de la estación de servicio (ver foto 19), la cual se encontraba desactualizada (diciembre 2000) por lo cual no fue posible determinar en planos que las redes se encuentran separadas, además de esto presentó las planillas de mantenimiento de la trampa de grasas.

- Debido a que se aportó la planimetría desactualizada de las instalaciones, no se pudo establecer documentalmente que las redes hidrosanitarias se encontraban separadas.
