AUTO N. 03542
“POR EL CUAL SE ORDENA EL INICIO DE UN PROCESO SANCIONATORIO
AMBIENTAL Y SE TOMAN OTRAS DETERMINACIONES”

LA DIRECCION DE CONTROL AMBIENTAL DE LA SECRETARIA DISTRITAL
DE AMBIENTE

Que las anteriores diligencias se encuentran contenidas en el expediente **SDA-08-2008-3367**, cuya codificación corresponde a **SANCIONATORIO**, al no contar con expediente permisivo (01) referente al tema de **AGUAS SUBTERRÁNEAS**.

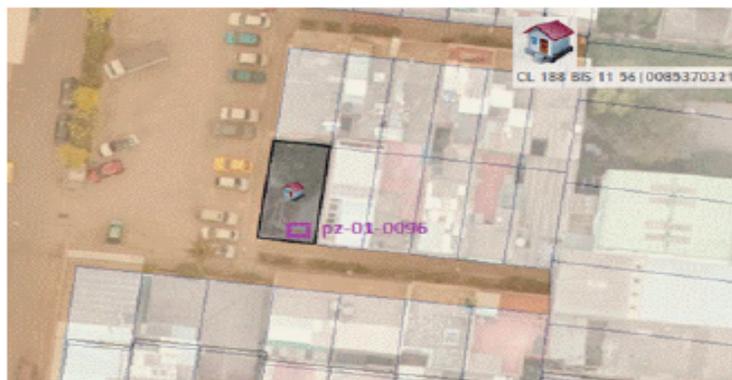
Imagen No. 2 ubicación del pozo eyector en el predio
Fuente: SINUPOT 2019

A continuación, se presenta la ubicación del pozo saltante pz-01-0096:

Mediante la herramienta del Visor Ambiental y SINUPOT, se identificó que el pozo pz-01-0096, no se encuentra dentro las zonas correspondientes a Corredor Ecológico, Ronda Hidráulica y ZMPA, establecidas en el Decreto 190 de 2004.

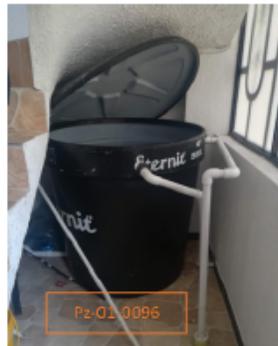
Fotografía No. 2. Ubicación del pozo

Las condiciones físicas y ambientales del pozo son buenas, no se encontró almacenamiento de sustancias o residuos que puedan perjudicar el recurso, además se no se evidenció el desarrollo de ninguna actividad productiva dentro del predio. Es importante aclarar que el pozo se encuentra bajo el piso (baldosas) como se evidencia en la Fotografía No. 2.

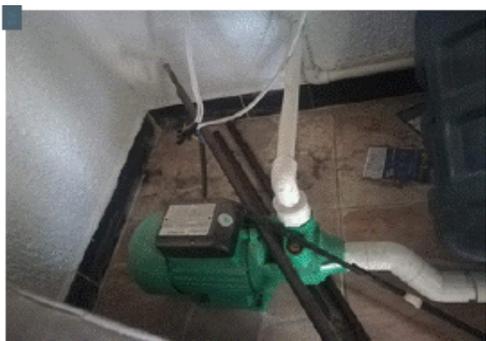
Fotografía No. 3. Electrobomba.

El agua del pozo es extraída y aprovechada por medio de una electrobomba (Ver Fotografía No.3), la cual dirige el recurso a los tanques de almacenamiento (500L); ubicados en el primer y tercer piso (Ver Fotografía No. 4), durante la vista se observa que el tanque del primer piso cuenta con una tubería en la parte superior, para cuando el tanque sobrepase su nivel máximo, se comience a verter el agua directamente al alcantarillado para evitar inundaciones en la vivienda (Ver Fotografía No. 5 y 6).

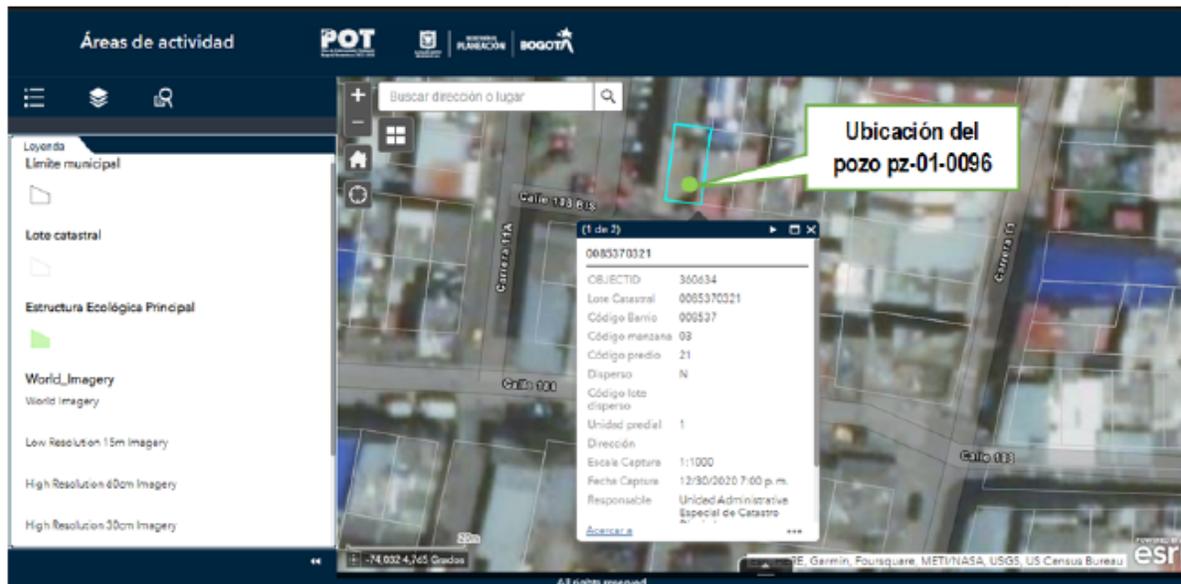
Imagen No. 2. Ubicación cartográfica del pozo
Fuente. Secretaría Distrital de Planeación 2022

Al consultar la "GALERÍA DE MAPAS P.O.T. 2021: BOGOTÁ REVERDECE 2022 -2035" de la Secretaría Distrital de Planeación, se verificó el predio ubicado en la Calle 188 Bis No. 11 – 56, donde se localiza el pozo identificado ante la Entidad con código pz-01-0096, no hace parte de ninguna Estructura Ecológica, como se visualiza en la Imagen No. 2.

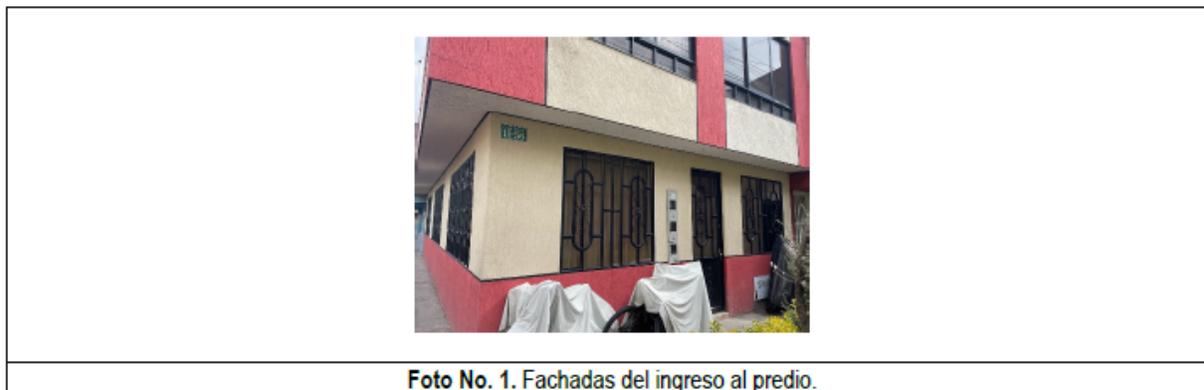
Foto No. 1. Fachadas del ingreso al predio.

El día 27 de octubre de 2022 se realizó visita de control al predio ubicado en la Calle 188 Bis No. 11 – 56, con el fin de verificar las condiciones actuales del pozo identificado ante la Entidad con código pz-01-0096. (Ver foto No. 1)

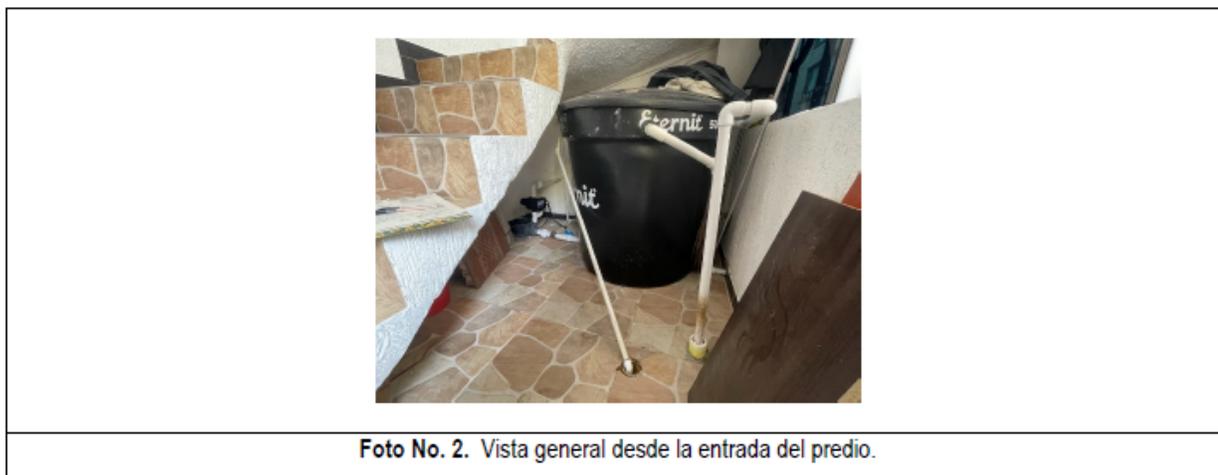
Durante la visita técnica se observa que la captación se encuentra ubicada a mano derecha de la puerta de ingreso debajo de las escaleras cubierta por baldosas, así mismo el recurso hídrico subterráneo está siendo aprovechado por parte del usuario; en el lugar no se observan residuos o sustancias peligrosas, que puedan poner en riesgo el acuífero o el suelo. (Ver Foto No. 2)

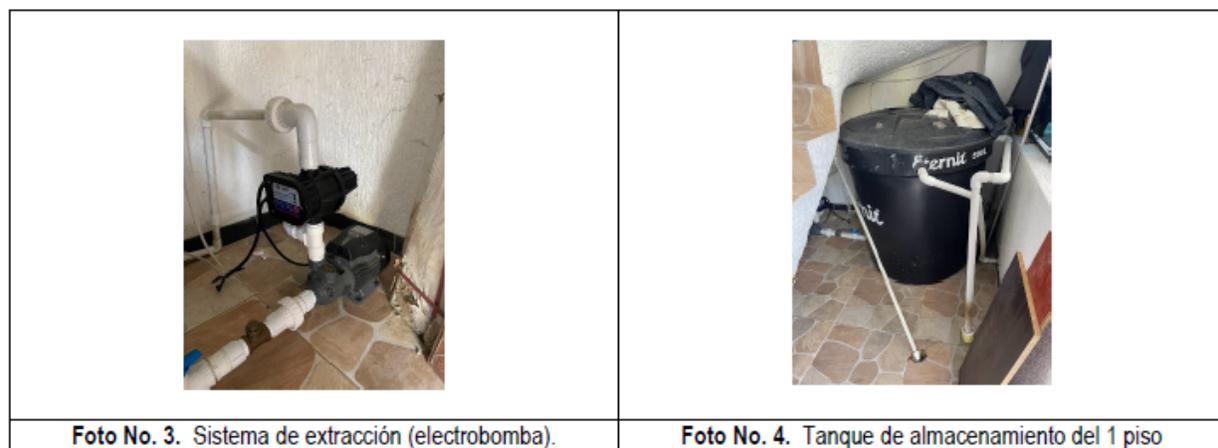
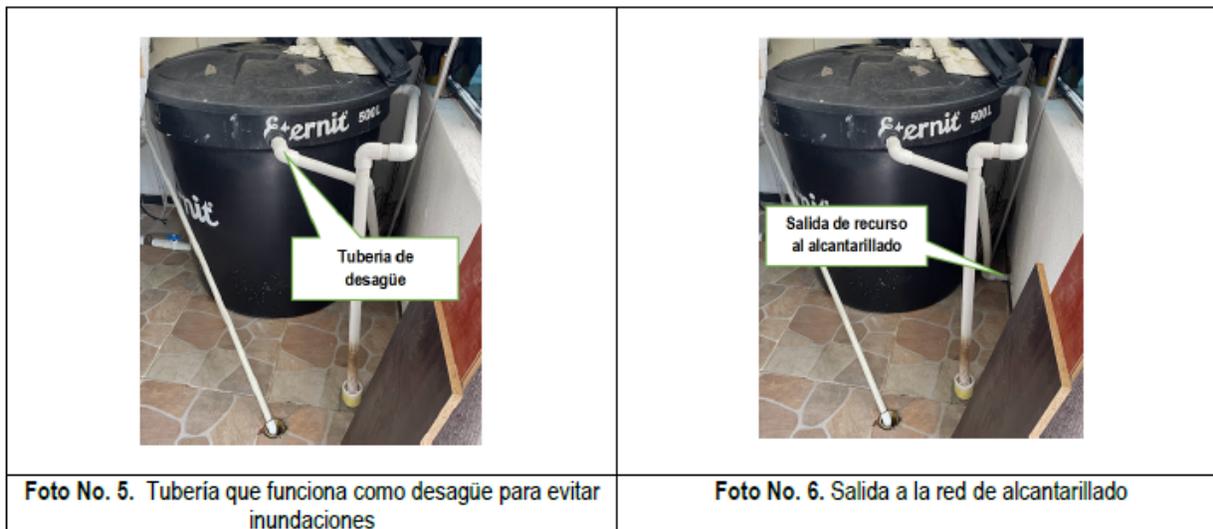
El recurso hídrico es extraído por medio de una electrobomba (Ver foto No. 3), la cual dirige el agua a los tanques de almacenamiento los cuales cuentan con una capacidad de 500L, estos se ubican de acuerdo con lo informado por la arrendataria en el primer y tercer piso (Ver foto No. 4), durante la vista se observa que el tanque del primer piso cuenta con una tubería en la parte superior, para cuando el tanque sobrepase su nivel máximo, se comience a verter el agua directamente al alcantarillado para evitar inundaciones en la vivienda (Ver foto No. 5 y 6).
