## RESOLUCIÓN No. 00198

**“POR MEDIO DE LA CUAL SE ACTUALIZA EL PLAN DE MANEJO, RECUPERACIÓN O RESTAURACIÓN AMBIENTAL ESTABLECIDO A TRAVÉS DE LA RESOLUCIÓN No. 7772 DEL 22 DE DICIEMBRE DE 2010 Y SE TOMAN OTRAS DETERMINACIONES”**

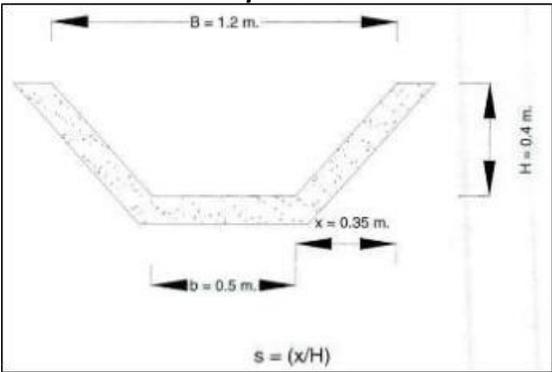
<p>medidas de manejo de los canales perimetrales, sedimentadores, desarenadores y disipadores de energía.</p>	<p>Se exponen parámetros de diseño como la pluviosidad (388.8 mm/mes), periodo de retorno de 20 años, área aferente de drenaje (17.5 has) y caudal de diseño a partir de la formula racional, cuyo resultado es <math>Q=0.75 \text{ m}^3/\text{s}</math>.</p> <p><b>1.1 Canales máximos y cunetas</b></p> <p>Las funciones de estas obras son:</p> <ul style="list-style-type: none"> <li>- Evitar el paso de las aguas de escorrentía a áreas fuertemente erosionadas o en operación, y evacuarlas rápidamente conduciéndolas de forma adecuada a los drenajes naturales de la zona.</li> <li>- Reducir el área expuesta a la acción de las aguas de escorrentía en los taludes para complementar la resistencia a la erosión aportada por la vegetación.</li> <li>- Evitar la contaminación de los cuerpos de agua por sólidos suspendidos.</li> <li>- Impedir las acumulaciones de agua en zonas con instalaciones y proteger los sectores más bajos frente a la deposición de sedimentos.</li> <li>- Siempre que sea posible, se procurará llegar al 1% de pendiente.</li> </ul> <p><b>Canales máximos – Sección Transversal - Trapezoidal</b></p>

<p><b>Figura 3. Dimensiones propuestas para los canales máximos</b>        Fuente: Radicado 2016ER18011 del 29-01-2016</p>	<p>instalado; sin embargo, no hay soportes del revestimiento de dicho canal; razón por la cual, se considera necesario incluir esta obra para ser culminada conforme a lo establecido en los diseños hidráulicos.</p> <p>Se proponen sedimentadores y disipadores adicionales a los contemplados en el PMRRA inicial, con lo cual se refuerzan las medidas de manejo hídrico y se da cumplimiento al requerimiento del Artículo Segundo de la Resolución 1000 de 2015 para esta ficha.</p> <p>El diseño del desarenador respecto a la medida de la longitud del mismo, no es consistente con el cálculo matemático, pues éste tiene un resultado de 22 m, mientras que en el diseño se ilustra una longitud de 12 m. No obstante, dicha inconsistencia y para efectos de la aprobación de dicha medida de manejo, se establecerá la longitud calculada mediante la fórmula matemática, pues la misma contiene los parámetros de cálculo</p>	<p>manejo y secuencia de ejecución de las mismas, responden al requerimiento o efectuado en el Artículo Segundo de la Resolución 1000 de 2015.</p> <p>No obstante, para lograr la efectividad de las medidas planteadas, es necesario que los titulares del PMRRA cumplan las obligaciones señaladas en la columna de observaciones para esta ficha y de esta tabla de evaluación.</p>

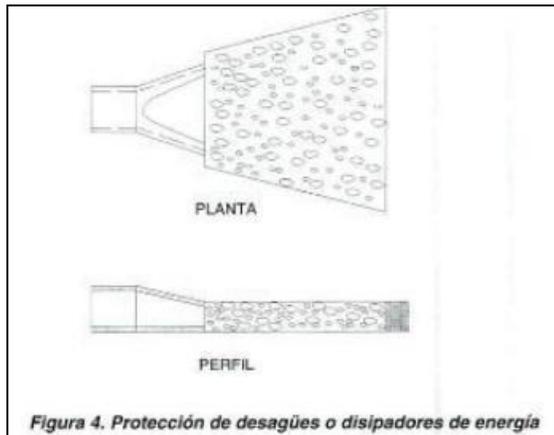
y evitar la erosión de las zonas entre los desagües y canales de aguas abajo. Las paredes y fondos de estos canales serán cubiertas en concreto.

Para la construcción del PMRRA se construirán estructuras de disipación en las zonas de mayor pendiente, las cuales tendrán escalones que funcionan a manera de disipadores de energía, estas conducirán parte las aguas que vienen de las cunetas en berma hacia las partes más bajas donde las aguas llegarán a estructuras sedimentadoras. Actualmente dentro del área del proyecto se cuenta con dos estructuras.

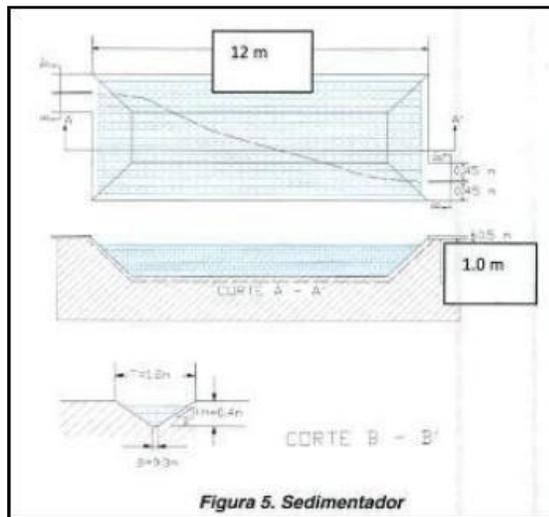
### **1.9 Diseño del sedimentador**

Un sedimentador convencional es un tanque construido con el propósito de remover partículas en suspensión por la acción de la gravedad. El material retenido es básicamente arcilla, arena o grava fina. A continuación se presenta el diseño: "..."

El sistema de drenaje de la cantera El Cedro – San Carlos, se inspeccionará permanentemente y se limpiará cada quince días, mediante el retiro de sedimentos de los canales, cunetas, disipadores de energía y sedimentadores.

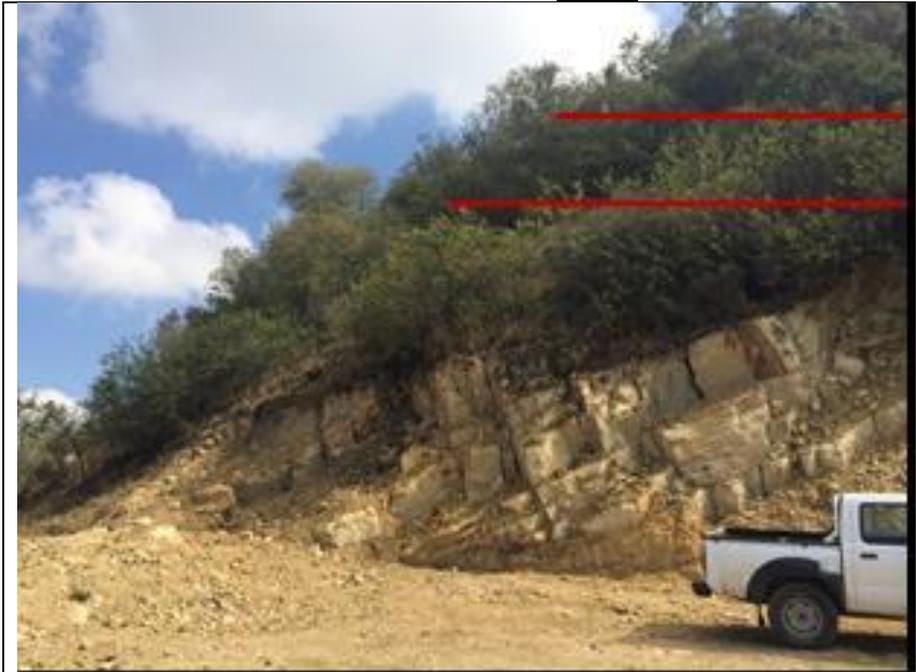
**Fotografía 1.** Existencia de especies arbóreas que requieren ser taladas o aprovechadas para poder dar inicio a la Etapa 1 de la actualización del PMRRA. Nótese la interferencia de las especies arbóreas con las terrazas (Alineamiento aproximado en líneas en rojo)

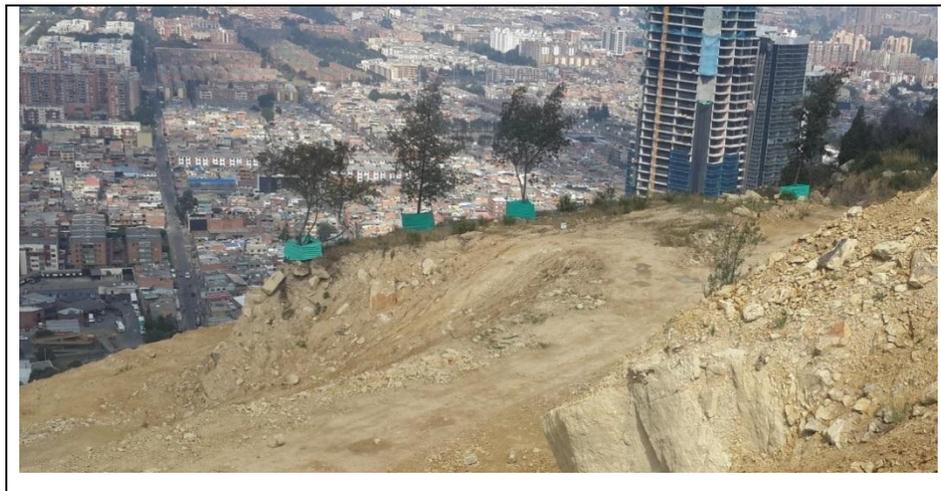
**Fotografía 2.** Existencia de especies arbóreas que requieren ser taladas o aprovechadas para poder dar continuidad a la Etapa 1 de la actualización del PMRRA. Nótese la interferencia de las especies arbóreas con el material altamente fracturado e inestable que requiere ser removido.
