RESOLUCIÓN No. 00855

“POR LA CUAL SE ORDENA EL SELLAMIENTO DEFINITIVO DE UN ALJIBE”

LA SUBDIRECCIÓN DEL RECURSO HÍDRICO Y DEL SUELO DE LA SECRETARÍA DISTRITAL DE AMBIENTE

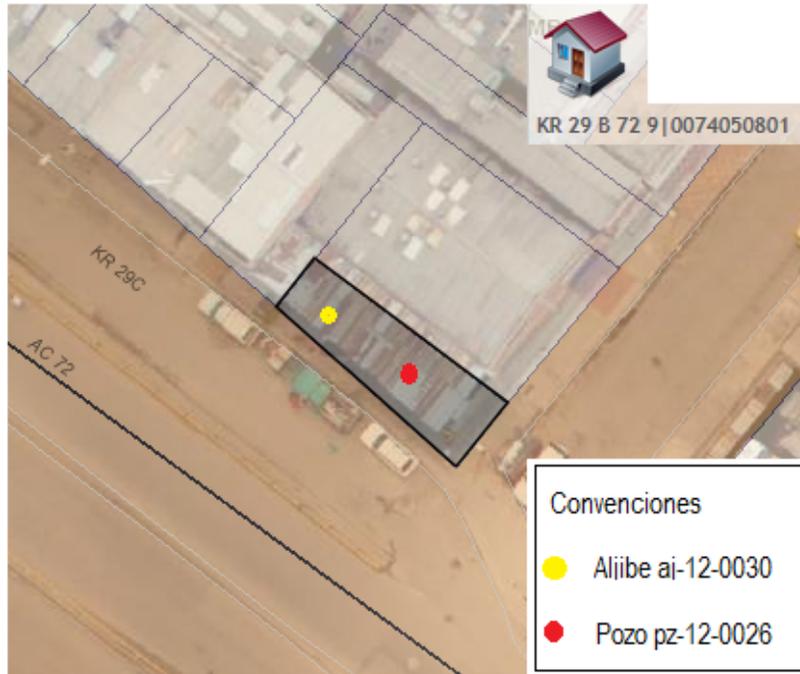
Figura 1. Ubicación del pozo y el aljibe

El pozo pz-12-0026 se encuentra ubicado en la parte central del predio y el aljibe aj-12-0030 en la parte trasera de la cafetería.

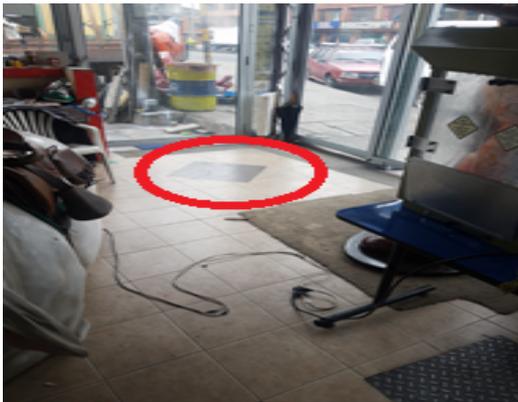
Fotografía 1. Localización aparente del pozo pz-12-0026

Durante la visita realizada el 15/11/2017, se evidenció que el pozo de código pz-12-0026 se encontraba inactivo y fuera de servicio, actualmente está bajo un sellamiento implementado por el usuario ya que se observó que la boca del pozo está cubierta del todo por piso en baldosa, por lo cual no se pudo tener acceso para comprobar el estado físico y ambiental del punto de captación de agua subterránea. Al rededor del pozo existe un tanque, utilizado anteriormente como punto de almacenamiento de agua extraída del punto de captación y el cual se observó que contiene tapas que no se encuentran herméticamente selladas y con agua en su interior.

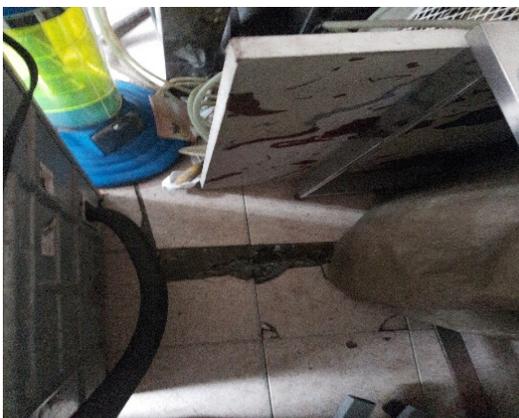
Fotografía 7. Localización aparente del aljibe aj-12-0030.

En cuanto al aljibe de código aj-12-0030 presenta las mismas condiciones de sellado por medio de baldosas, por ende, no se pudo visualmente inspeccionar la boca del pozo, sin embargo, a grandes rasgos es posible afirmar que se encuentra en buenas condiciones técnicas y ambientales, ya que el sellamiento realizado evita que cualquier sustancia y/o residuo ingrese y tenga contacto con el punto de captación de agua subterránea.

ARTICULO PRIMERO. - ORDENAR el sellamiento definitivo del aljibe identificado con el código **aj-12-0030** cuyas coordenadas son N= 107846,000 m; E= 100564,000 m (Coordenadas Mapa), ubicado en la **Carrera 29B No. 72 – 09**, localidad de Barrios Unidos del Distrito Capital, al señor **Jorge Enrique Rojas García** identificado con cedula de ciudadanía No. 19.201.278, conforme con las razones expuestas en la parte considerativa del presente acto administrativo.

1. Se debe determinar la profundidad habilitada del aljibe medida a partir de la boca del mismo, para calcular los volúmenes de material a emplear.
2. Determinada la profundidad, de la base del aljibe y hacia la superficie se deberá llenar el revestimiento con arena de río o recebo dejando 50cm libres desde el tope de la arena hasta la superficie. La capa de arena deberá quedar dispuesta en su totalidad dentro del espacio sin dejar vacíos o burbujas.

3. Si el aljibe se ubica en una zona blanda (prados, jardines, potreros), se rellenará el espacio restante con material de las mismas características y calidad del entorno.

4. Si el aljibe se encuentra en una zona dura de alto tráfico o en una zona con una alta vulnerabilidad a efectos de contaminación, se colocará una capa de 10 cm de bentonita sobre la capa de arena de río o recebo, con un reborde externo de 10 cm adicionales al perímetro inicial de la excavación del aljibe y una capa final hasta la superficie en concreto impermeable reforzada con una malla de hierro de 3/8” como mínimo, la cual debe quedar al mismo nivel del piso evitando la presencia de fisuras a través de las cuales ingresen sustancias impregnadas de grasas, aceites, detergentes o cualquier agente que altere negativamente la calidad del agua, la cual debe cubrir 10 cm más fuera de los bordes de la capa de bentonita.

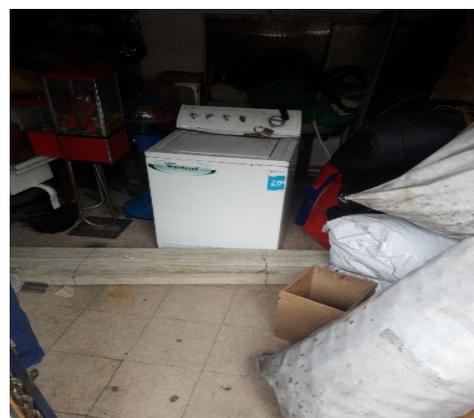
Fotografía 8. Almacenamiento de material recreativo alrededor del aljibe

Actualmente funciona como bodega para almacenamiento de materiales recreativos.

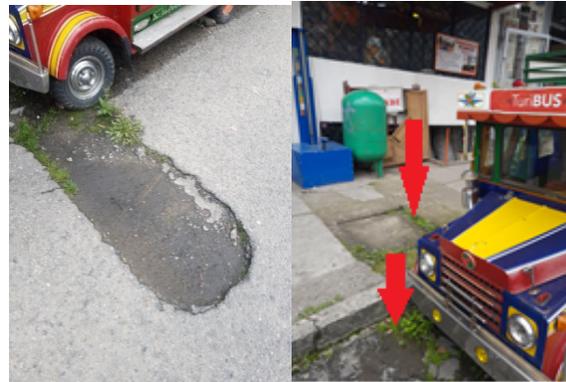
Fotografía 10. Instalación de la tubería de desagüe hacia la red de la principal de la EAB.

Para ambos puntos de captación el usuario comenta que tuvo que instalar una tubería de desagüe con tal fin de evitar el rebose ocasionado por fuertes lluvias en la zona, así que instaló una tubería la cual dirigió hacia la red de alcantarillado principal que se encuentra fuera del predio y hace parte de la EAB.
