# **RESOLUCIÓN No. 01717**

#### "POR LA CUAL SE ORDENA EL SELLAMIENTO TEMPORAL DE UN POZO"

No. Inventario SDA:	pz-01-0100				
Nombre actual del predio:	EAB-La Aguadora				
Coordenadas geográficas del pozo:	Norte: 110624.103				
goog.anous as pere	Este: 105909.144				
Altura o Cota:	2715,0 msnm (actualizado el día de la visita)				
Profundidad de perforación:	300 m				
Sistema de extracción:	No aplica / Pozo de Monitoreo				
Tubería de revestimiento:	12" – Acero al carbono				
Tubería de producción:	N/D

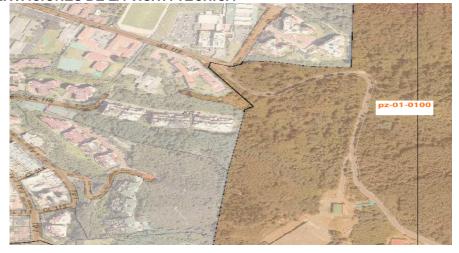
Figura 1. Ubicación del predio en donde se ubica el pz-01-0100

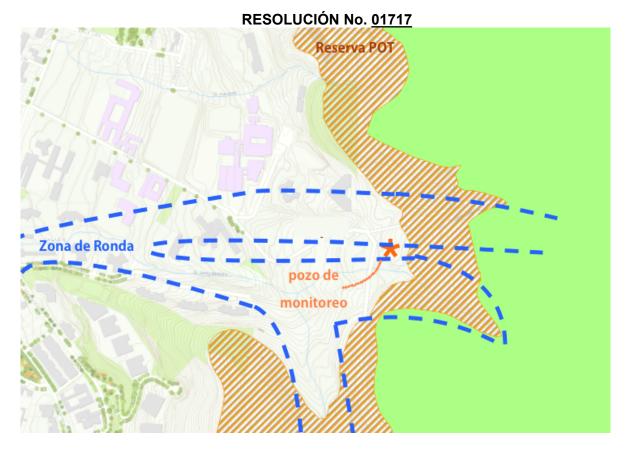
Foto 2. Zona de Ronda sobre el predio de La Aguadora. (Observatorio Ambiental de Bogotá, 2017).

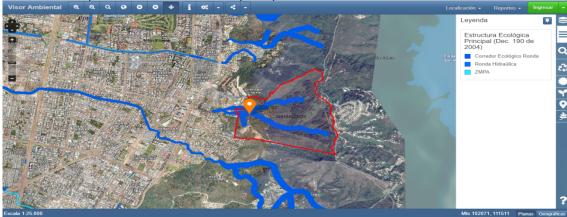
Imagen 1. Ubicación cartográfica del pozo pz-01-0100.

Mediante la herramienta del Visor Geográfico Ambiental se identifica que el pozo identificado con código pz-01-0100, SI se encuentra dentro las zonas correspondientes a Corredor Ecológico, Ronda Hidráulica y ZMPA, establecidas en el Decreto 190 de 2004.

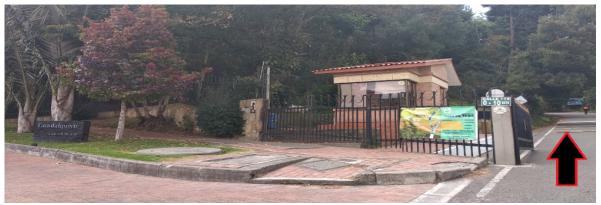
De acuerdo a lo observado en la visita técnica, el pozo se encuentra inactivo, por cuanto no hacen uso del recurso hídrico subterráneo, a través de este punto de captación. La boca del pozo se encuentra protegida por medio de una estructura en concreto, la cual posee tapa metálica y candado.

Adicionalmente, se observó que la EAB realizó labores de mantenimiento (poda y pintura) a la estructura que protege la boca del pozo y a sus alrededores.

El pozo se encuentra en buenas condiciones físicas y ambientales. Se destaca que no cuenta con placa de georeferenciación e identificación.

Fotografía 1. Entrada al predio, donde se localiza el pozo pz-01-0100

Fotografía 2. Estado físico y ambiental de la caja que protege la boca del pozo y su entorno

Fotografía 3. Estado de la boca del pozo pz-01-100 el interior de la caja que la alberga

Se sugiere al Grupo Jurídico de la Subdirección del Recurso hídrico y del Suelo continuar con lo solicitado en el Concepto Técnico No. 07717 (2018IE148118) del 26/06/2018, donde solicita expedir la resolución de sellamiento temporal para el pozo pz-01-0100, teniendo en cuenta la Resolución 0760 del 10/04/2017, donde el pozo fue incluido en el listado de los puntos que conformaran la red de monitoreo de niveles, la red hidroquímica y de calidad. Se deberá dejar la salvedad de que no se realice el desmantelamiento de la infraestructura.

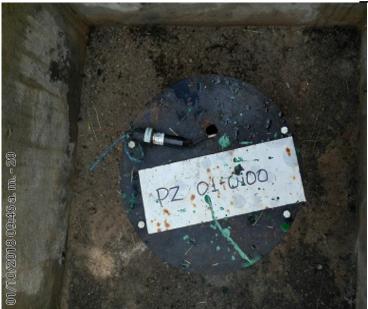
El pozo pz-01-0100 posee un sensor de nivel, con referencia AS6060-1143064 y número de inventario EAB 249505, el cual no estaba en funcionamiento por agotamiento de la batería.

Fotografía 4. Vista del sensor de nivel con referencia AS6060-1143064.
