RESOLUCIÓN No. 01743

“POR LA CUAL SE ORDENA EL SELLAMIENTO DEFINITIVO DE UN POZO Y SE TOMAN OTRAS DETERMINACIONES”

LA SUBDIRECTORA DEL RECURSO HIDRICO Y DEL SUELO DE LA SECRETARÍA DISTRITAL DE AMBIENTE

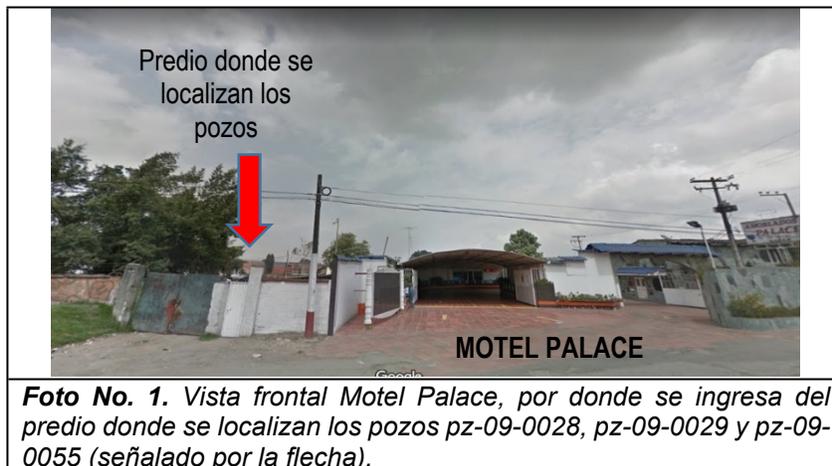
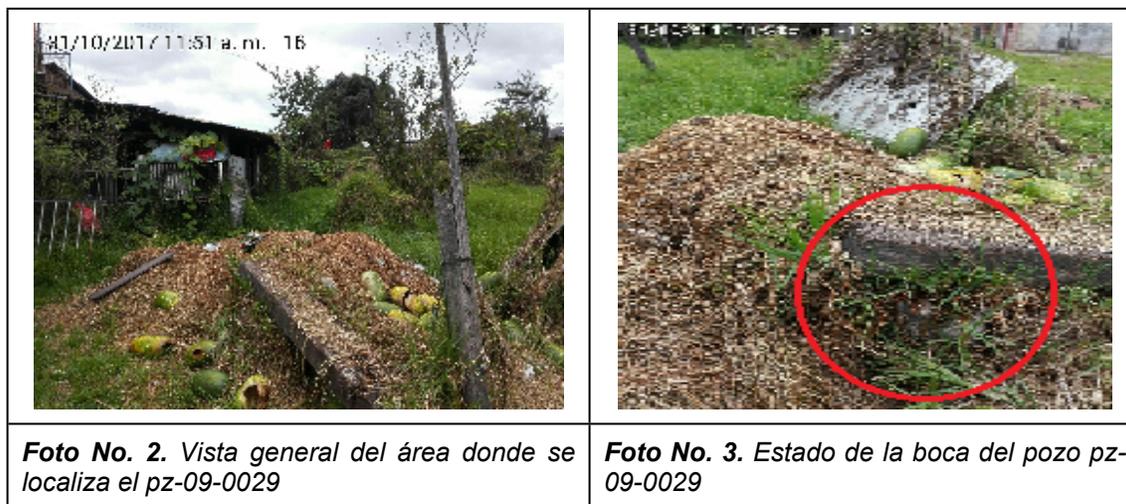
4.3.1 REGISTRO FOTOGRÁFICO

Los pozos se encuentran ubicados al costado en el costado sur oriental del predio, como se observa en la imagen No. 2. Solo se pudo localizar la boca del pozo identificado con código pz-09-0029, por cuanto la zona donde se encuentran los pozos pz-09-0028 y pz-09-0055, se encontró cubierta con abundante material vegetal, que impedía el paso. El predio se observó deshabitado.

La boca del pozo pz-09-0029 localizada frente a la vivienda, abandonado, se encuentra dentro de una caja cementada derrumbada, sobre la que ha crecido abundante pasto sobre el cual se acumuló heno, situación que no permitió observar su condición física.

En el predio no se observaron actividades ni sustancias que puedan generar riesgo de contaminación al acuífero, por estos puntos de conexión con la superficie; no obstante, el evidente abandono de los pozos, en sí es un riesgo.

- *Definir las acciones a seguir para hacer efectiva la orden de sellamiento definitivo de los pozos identificados con códigos pz-09-0028 y pz-09-0055, acorde a lo ordenado en las Res. 8288 de 2009 y 462 de 2005.*
- *Considerando el estado de abandono en que se encuentra y que no está contemplado en la Red de Monitoreo del Recurso Hídrico, Ordenar el sellamiento definitivo del pozo identificado con código pz-09-0029, de acuerdo a los lineamientos técnicos que se exponen a continuación, consecuente con el procedimiento 126PM04-PR95 acogido por la respectiva resolución de sellamiento expedida por la Secretaría Distrital de Ambiente:*

1. El sellamiento físico definitivo para pozo deberá tener las siguientes características:

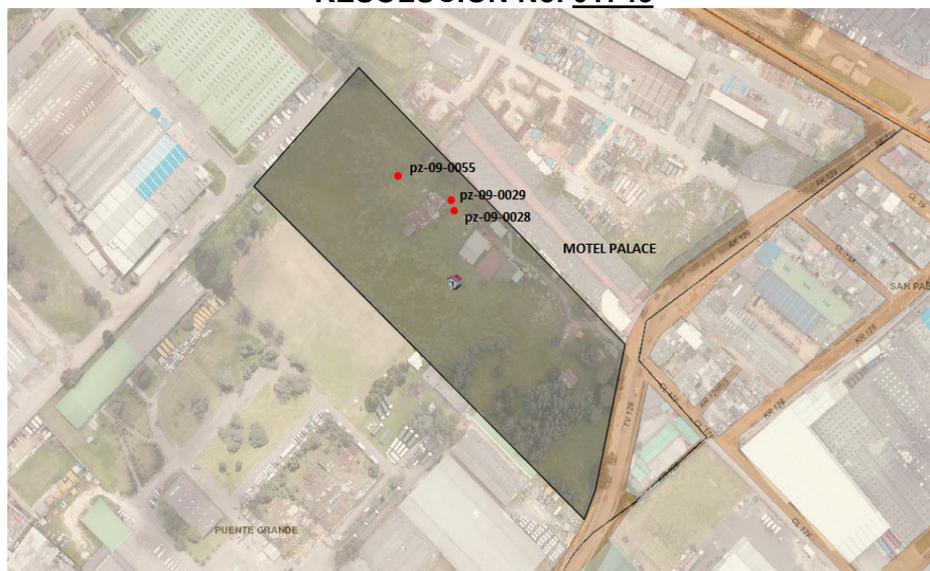
Según coordenadas los pozos se ubican al costado norte del predio, durante el recorrido por el lugar no se observó ningún mecanismo de extracción, conducción, medición y almacenamiento del recurso hídrico subterráneo, los pozos se encuentran inactivos. No se halló placa de identificación y/o sellamiento de los pozos, el predio se encuentra cubierto de césped de una altura de 50 cm aproximadamente.

Imagen 5. Ubicación de los pozos en el predio.

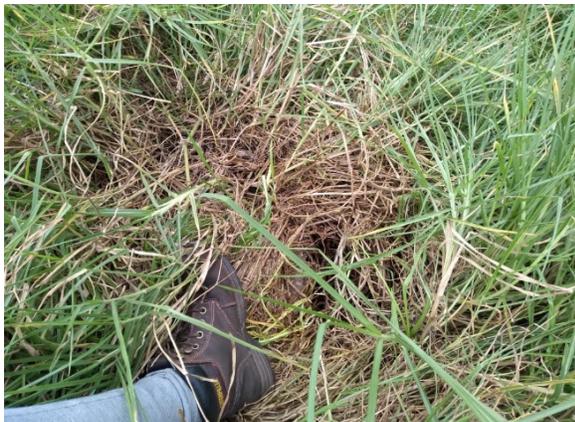
Fotografía 3. Boca del pozo pz-09-0029, sellado temporalmente.

Resolución No. 1083 de 1997, Cumple. El pozo identificado con código pz-09- 0029 se encuentra sellado temporalmente dando cumplimiento a la resolución.

- Ordenar el sellamiento definitivo del pozo identificado con código pz-09-0029, por no estar contemplado en la Red de Monitoreo y encontrarse inactivo y abandonado, para lo cual el usuario deberá realizar las siguientes actividades:

2. El sellado definitivo debe tener en cuenta los lineamientos técnicos para llevar a cabo la actividad, los cuales están establecidos en el procedimiento 126PM04-PR95-I-A6 y debe tener las siguientes características:

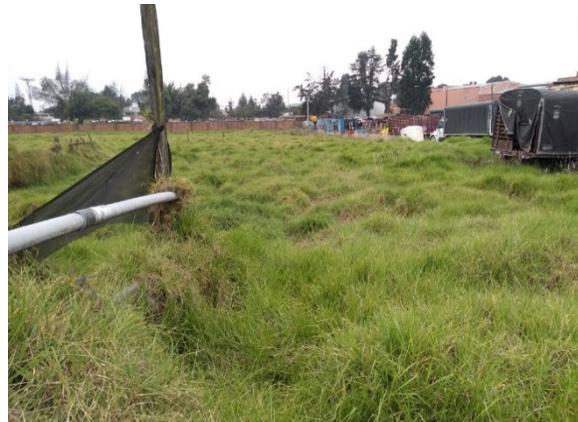
Fotografía 4. Estado del predio.
