## RESOLUCIÓN No. 01752

### “POR LA CUAL SE ORDENA EL SELLAMIENTO DEFINITIVO DE UN POZO Y SE TOMAN OTRAS DETERMINACIONES”

#### LA SUBDIRECCIÓN DEL RECURSO HÍDRICO Y DEL SUELO DE LA SECRETARÍA DISTRITAL DE AMBIENTE

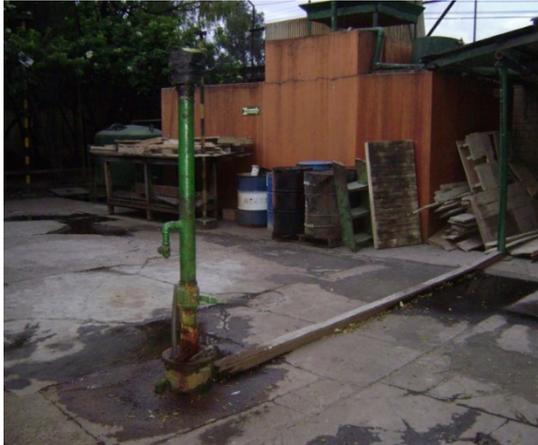
*Dicho pozo se ubica donde anteriormente quedaba la planta de tratamiento de agua, en un patio a la intemperie; la perforación se encuentra sellada temporalmente desde el año 2010, dicho sellamiento consistió en la deshabilitación de la tubería y la imposición por esta Entidad de sellos adhesivos (tipo calcomanía), los cuales aún se encuentran y están protegidos por una cubierta plástica, como se puede observar en las fotografías 3 y 4, de igual manera se pudo observar que posee placa de identificación y georreferenciación.*

<p><b>Foto No. 1:</b> Ubicación del pz-19-0009 sellado temporalmente</p>		<p><b>Foto No. 2 :</b> Vista de la boca del pozo identificado con código pz-19-0009</p>

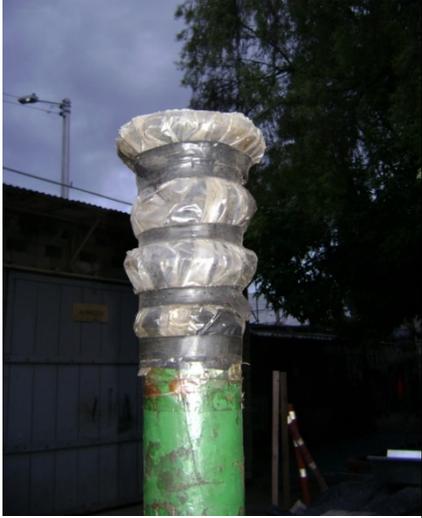
<p><b>Foto No. 3:</b> Vista de protección plástica a los sellos impuestos en el sellamiento temporal del pz-19-0009 – pozo a la intemperie.</p>	<p><b>Foto No. 4:</b> Vista de cubierta plástica sobre tubería sellada temporalmente del pz-19-0009.</p>

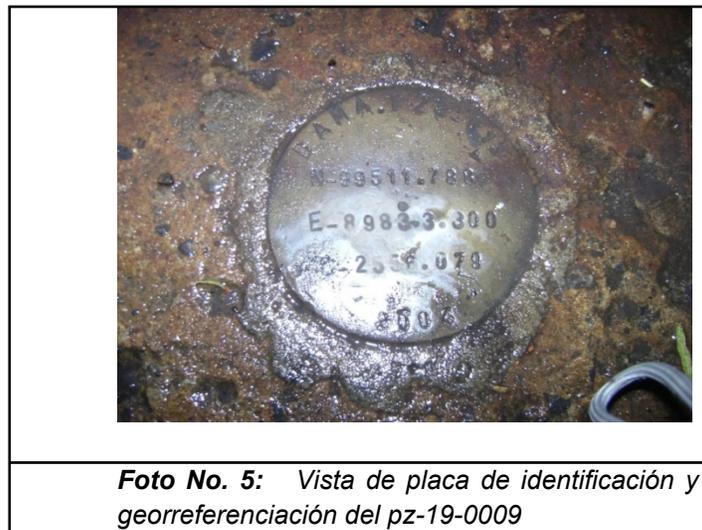
**Foto No. 5:** Vista de placa de identificación y georreferenciación del pz-19-0009

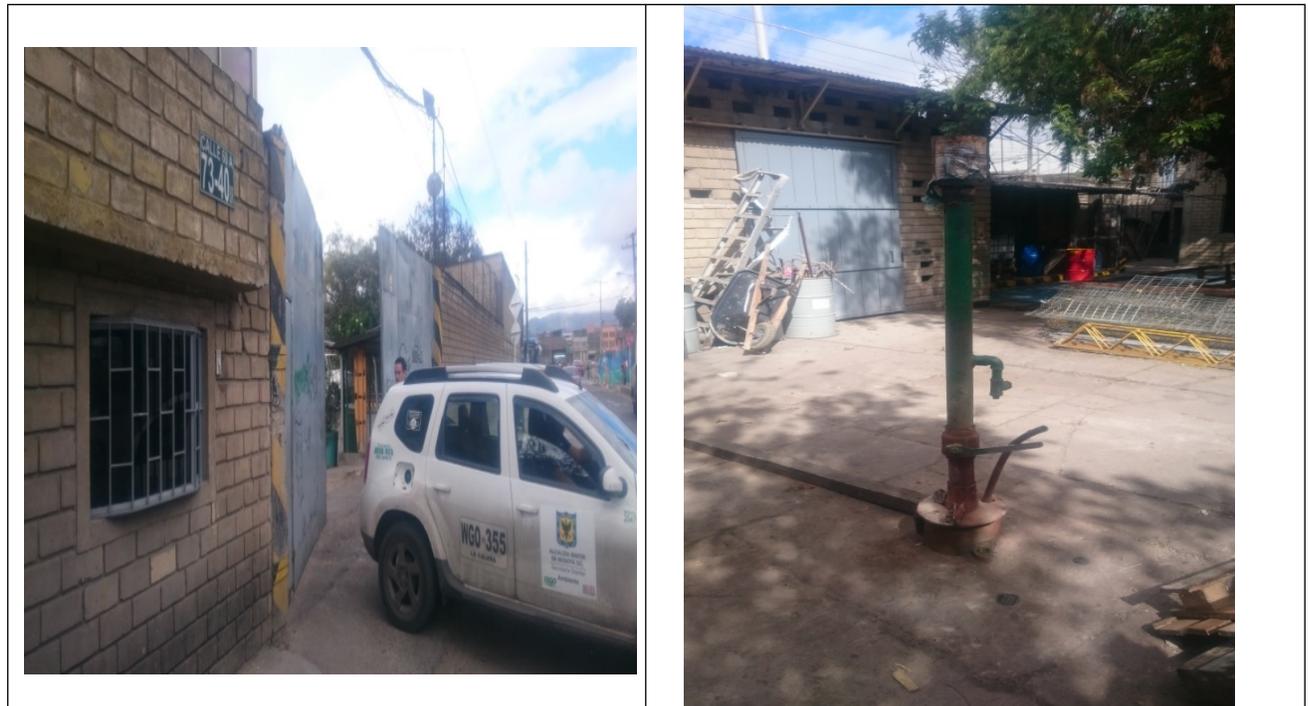
El pozo identificado con el código pz-19-0009 se encuentra inactivo, sellado temporalmente (en cumplimiento de la Resolución 1296 del 10/03/2009) y en buenas condiciones físicas y ambientales. Está identificado con dos placas de bronce colocadas sobre el piso a un costado del pozo (foto 4), aunque está mal codificado, ya que aparece el código DAMA pz9-013, en vez de pz-19-0009 (foto 5).

Cerca al pozo se pudo encontrar una planta de tratamiento que antiguamente servía para tratar el agua extraída del pozo subterráneo, la cual se comprobó durante la visita que se encuentra totalmente fuera de uso y desconectada del pozo pz-19-0009 (foto 6). También, debido al deterioro del sello impuesto a la boca del pozo, por estar a la intemperie, se cambió el sello de papel de la SDA por uno nuevo (foto 7).

<p><b>Foto 1. Fachada del predio</b></p>	<p><b>Foto 2. Plano de ubicación del pozo pz-19-0009</b></p>
<p><b>Foto 4. Vista general del pozo pz-19-0009</b></p>	<p><b>Foto 5. Placa de identificación DAMA del pozo pz-19-0009</b></p>
<p><b>Foto 6. Planta de tratamiento en desuso</b></p>	<p><b>Foto 7. Sello de papel impuesto durante la visita a la boca del pozo pz-19-0009</b></p>

*El pozo identificado con el código pz-19-0009 se encuentra inactivo y sellado temporalmente en cumplimiento de la Resolución No. 1296 del 10/03/2009, no se observaron condiciones que pudiesen poner en peligro ambiental el recurso hídrico y, teniendo en cuenta que de acuerdo a la tabla 1 se cuenta con suficiente información técnica del pozo, se recomienda mantener el estado de sellamiento temporal del pozo hasta que un geólogo o hidrogeólogo haga el respectivo análisis de la información presentada y determine si es viable o no incluirlo dentro de alguna de las redes de monitoreo.*

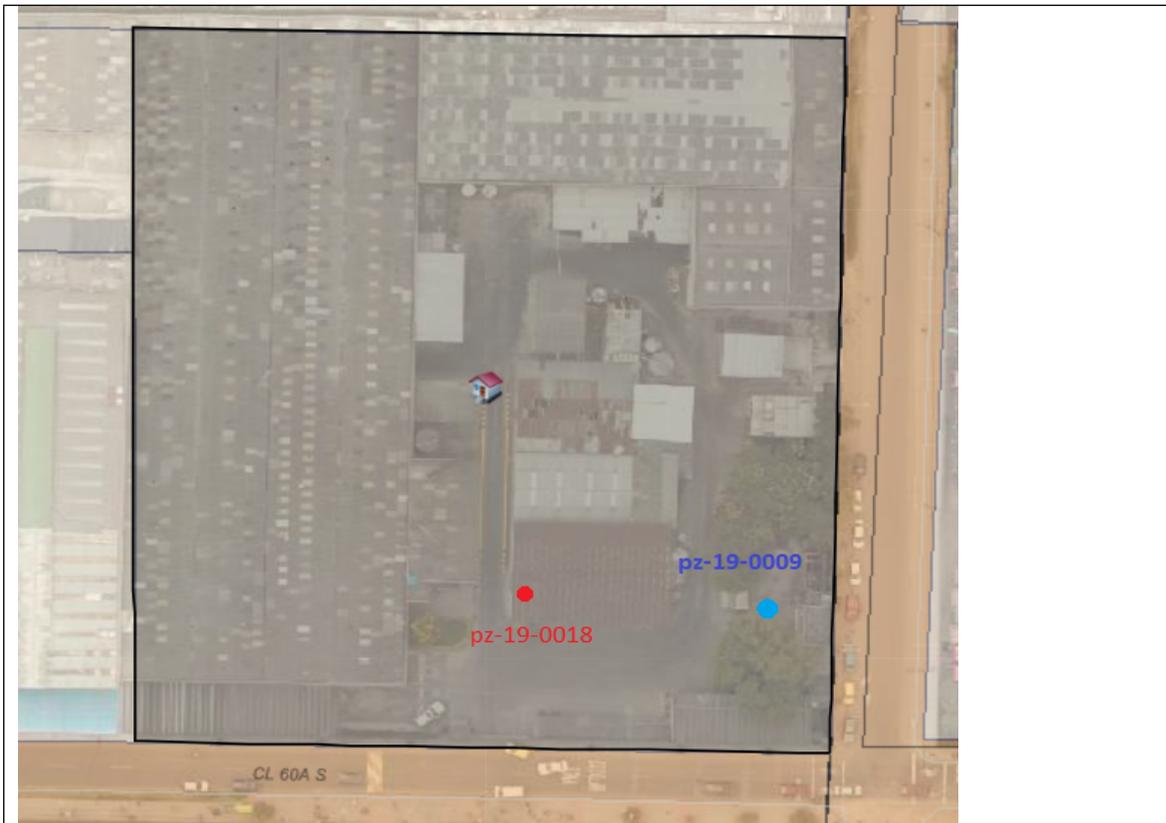
*De acuerdo con lo evidenciado en la visita técnica realizada al predio ubicado en la dirección CL 60A SUR 73 40 de la localidad de Ciudad Bolívar, de la empresa de COLOMBIANA DE CUEROS S.A.- COLCUEROS S.A. donde se desarrollan las actividades de curtido y recurtido de cueros, cuyo representante legal es Juan Carlos Uribe, se observa que los puntos de captación identificados como **pz-19-0009** y **pz-19-0018** se ubican frente de la bodega de almacenamiento de química y dentro de la bodega de química, respectivamente.*

**Figura 2. Ubicación de los puntos de captación en el predio**

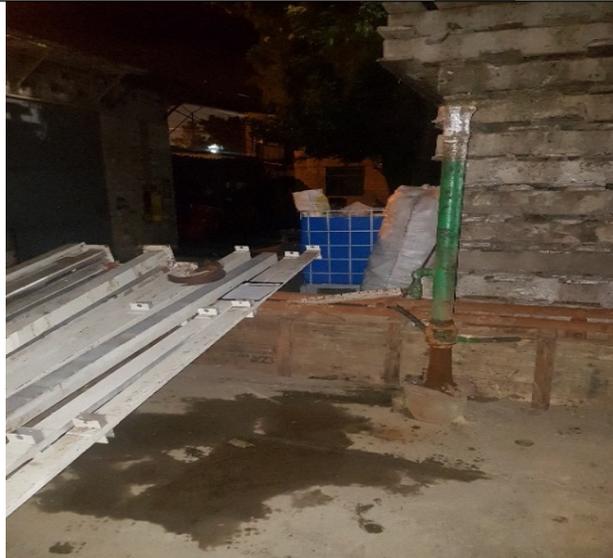
**Fotografía 1. Vista general del área donde se ubica el pozo con código pz-19-0009**

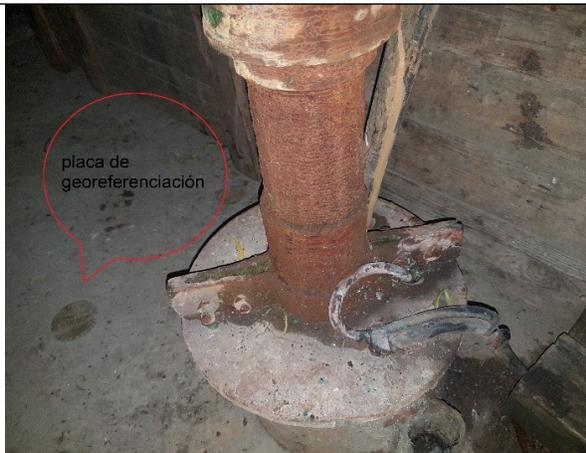
*La placa de georreferenciación del pozo encontrada durante la visita es de bronce y está instalada sobre el piso, a un costado del mismo y su información es errónea con respecto al código del pozo ya que se plasma en ella el código DAMA pz 9 – 013 y no el verdadero código que es pz-19-0009.*

**Fotografía 2. Placa de georeferenciación del pz-19-0009**

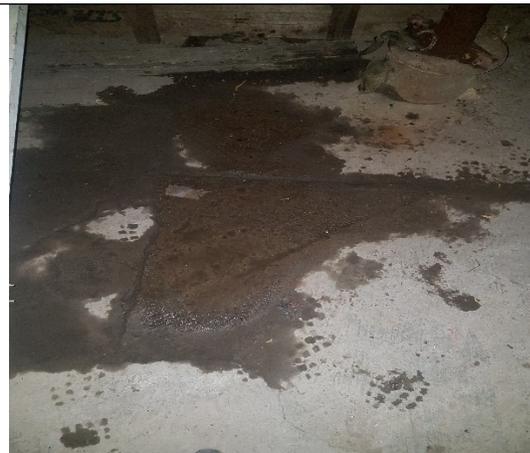
*los productos químicos y sobre el cual recae la queja anónima por su posible explotación. Se verificaron las líneas hidráulicas en el instante y se observó que se encontraban húmedas, así mismo alrededor de la boca del pozo se percibió empozamiento de agua a pesar de que en los últimos días no se habían presentado lluvias; también se revisó el tablero eléctrico de la bomba y se encontró que sus tacos internos estaban en modo "ON", sin embargo, detallando el pozo, se observó que mantiene los sellos instalados por la Secretaria Distrital de Ambiente (en cumplimiento de la Resolución 1296 del 10/03/2009) y se encuentran en buenas condiciones físicas y ubicados donde finaliza el tubo de producción. Con respecto al estado ambiental no se observó acumulación de residuos o sustancias que puedan afectar el recurso hídrico subterráneo.*

**Fotografía 3. Estancamiento de agua alrededor de la boca del pozo.**

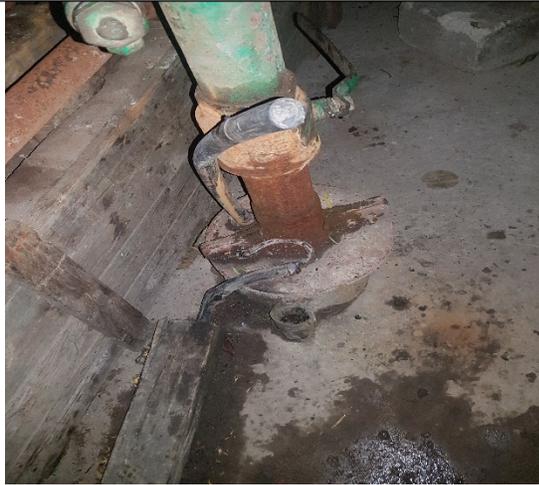
**Fotografía 4. Punto para toma de niveles del pozo**

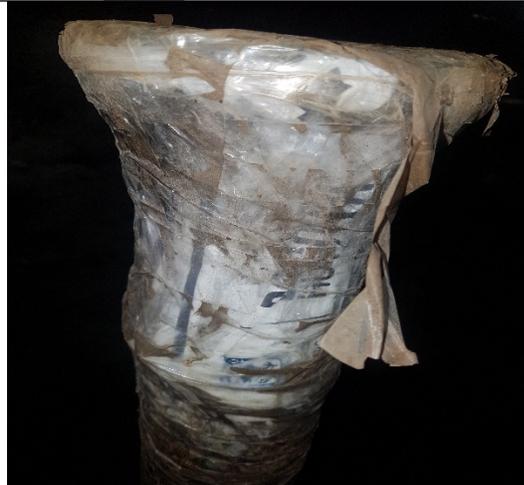
**Fotografía 5. Sellos impuestos por la Secretaria Distrital de Ambiente**

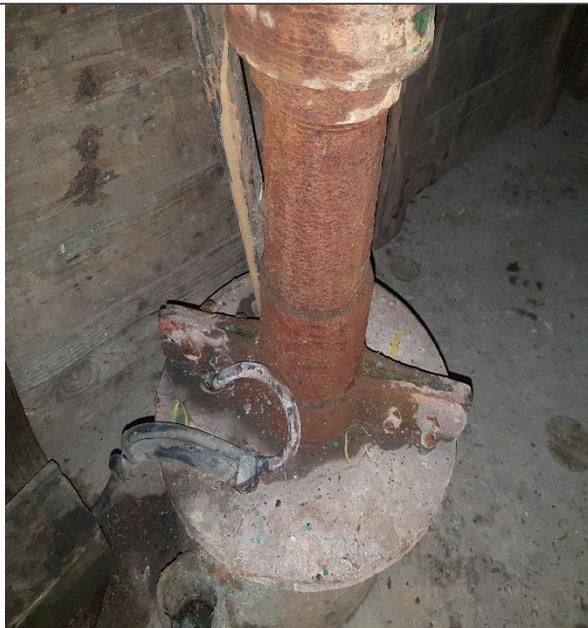
**Fotografía 6. Fragmento del tubo de producción donde se observó humedad**

*Mediante el proceso Forest 3824597 se requerirá a la empresa suspender inmediatamente toda actividad de explotación ilegal del recurso hídrico subterráneo sin concesión alguna ya que:*

*Dicho lo anterior, hasta tanto no cuente con la debida concesión de aguas subterránea autorizada por SDA, el pozo no debe ser explotado por la empresa COLCUEROS S.A.*

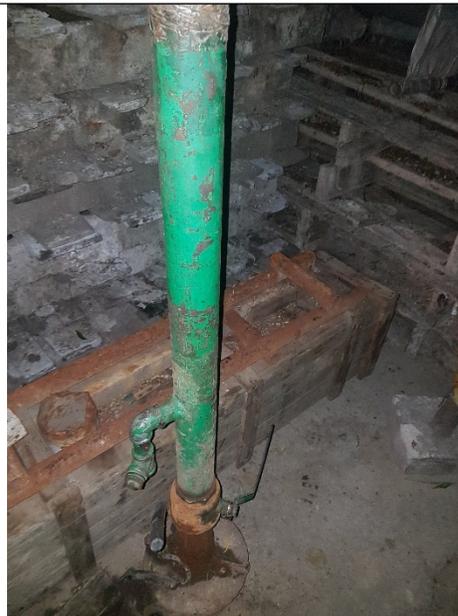
**Fotografía 7. Derivación donde se presume la explotación**

*Así mismo, tiene instalada una derivación antes de los sellos y se presume que en este punto se realiza la explotación del recurso.*

- *Debido a las razones anteriores, se determina que el pozo pz-19-0009 se encuentra en explotación sin concesión vigente, incumpliendo la Resolución de sellamiento No. 1296 del 10/03/2009, por la cual se impuso una medida preventiva de suspensión de actividades.*
- *El pozo se encuentra en buenas condiciones físicas.*
- *Respecto al estado ambiental no se observó acumulación de residuos o sustancias que puedan afectar el recurso hídrico subterráneo.*
- *Poseen sistema de tratamiento de agua el cual se encuentra inactivo.*

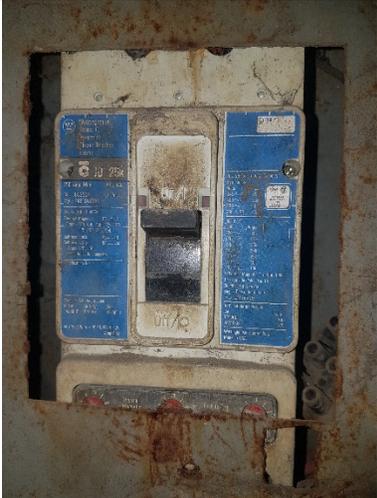
<p><b>Fotografía 8. Tacos Eléctricos en modo “on” de la bomba electro sumergible</b></p>	<p><b>Fotografía 9. Tablero eléctrico</b></p>

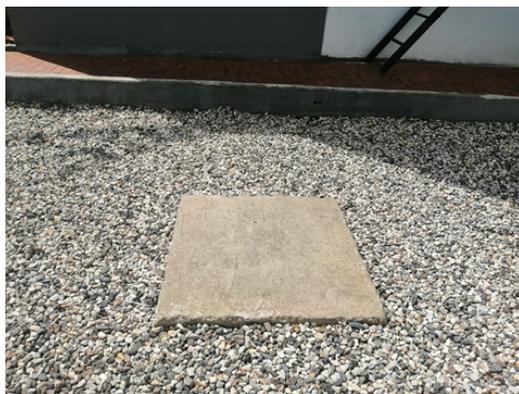
*El pozo identificado con el código pz-19-0009 se encuentra ubicado en el parqueadero del apartamento modelo de la CONSTRUCTORA BILBAO, el cual se encuentra inactivo, se realizó retiro de tubería de*

*producción y del sistema de explotación (bomba y motor), el día 20/06/2019, actividad que fue acompañada por el personal de la SDA como se ratifica en el Informe Técnico No. 12321 del 22/10/2019 (2019IE248064).*

*Frente a sus condiciones físicas y ambientales no se observaron residuos ni sustancias peligrosas que pongan en riesgo del acuífero o el suelo, aunque de acuerdo con la actividad realizada y en vista de que a futuro se realizará la edificación de apartamentos residenciales es necesario que el usuario realice el sellamiento definitivo del pozo con el fin de evitar posibles efectos de contaminación debido a los procesos de excavación que se realizarán.*

**Foto No. 1.** Vista general del pozo pz-19-0009.

- Acoger el presente concepto técnico y realizar el acto administrativo de sellamiento definitivo al pozo identificado con código pz-19-0009.
  1. El usuario deberá solicitar el acompañamiento con mínimo quince (15) días hábiles de anticipación y allegar un cronograma en donde considere el desarrollo de todas las actividades requeridas por esta Entidad para el sellamiento del pozo. Los costos de materiales, mano de obra y demás aspectos del sellamiento definitivo corren por cuenta del propietario del predio.

2. Para el sellado definitivo se deben tener en cuenta los lineamientos técnicos, establecidos en el procedimiento 126PM04-PR95-I-A6, los cuales se describen a continuación:

- a. Se debe extraer la tubería de producción y bomba sumergible, para despejar totalmente el pozo y dejar únicamente la tubería de revestimiento.
    - b. Se realizará una excavación de 1X1 metros y 50 cm de profundidad alrededor de la boca del pozo. La tubería de revestimiento deberá ser cortada a 20 cm sobre el fondo de la excavación.

- c. Se debe determinar la profundidad habilitada del pozo profundo medida a partir de la boca, para calcular los volúmenes de material a emplear.
    - d. Determinada la profundidad del pozo y hacia la superficie, se deberá llenar la tubería de revestimiento en sus dos terceras partes con grava 8-12, la cual deberá quedar dispuesta en su totalidad dentro del espacio anular sin dejar espacios vacíos.
