## RESOLUCIÓN No. 01781

### “POR LA CUAL SE ORDENA EL SELLAMIENTO DEFINITIVO DE UN POZO Y SE TOMAN OTRAS DETERMINACIONES”

#### LA SUBDIRECCIÓN DEL RECURSO HÍDRICO Y DEL SUELO DE LA SECRETARÍA DISTRITAL DE AMBIENTE

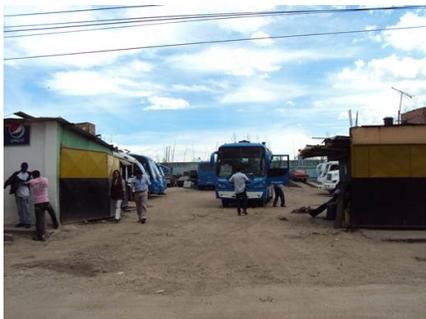
*Foto No. 01. Entrada Autolavado LGB.*

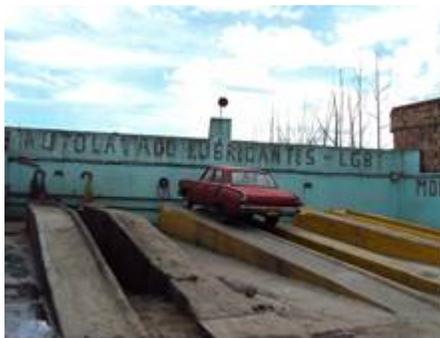
*Foto No. 02. Área de Lavado de Vehículos.*

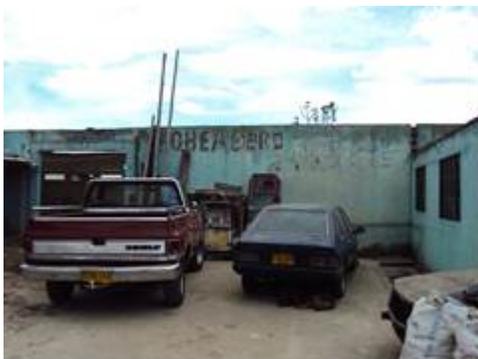
*Foto No. 03. Pared Antes de La Ubicación del Pozo.*

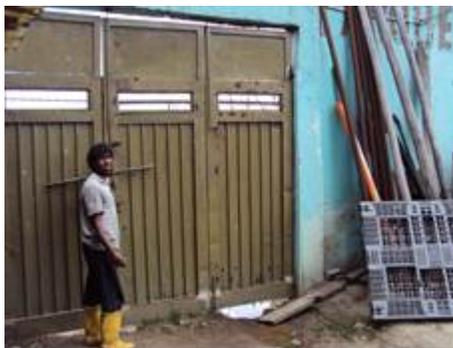
*Foto No. 04. Puerta Hacia el Sembrado del Maíz.*

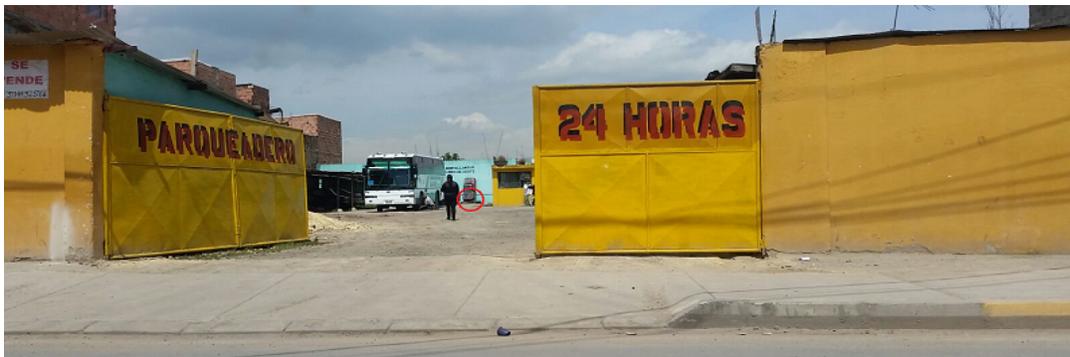
Foto 1: Vista de la entrada del predio denominado AUTOLAVADO LGBT (Parqueadero 24 Horas)

Se realiza visita técnica de control el día 21 de agosto de 2015 en horas de la mañana, en la que se ingresa al predio ubicado en la calle 64 No. 126A – 39 donde funciona el predio denominado Autolavado LGBT (foto 1). El pozo se encuentra ubicado al fondo de la entrada del predio, al lado izquierdo de la casa por donde se hayan las rampas usadas anteriormente para el lavado de vehículos (foto 2)

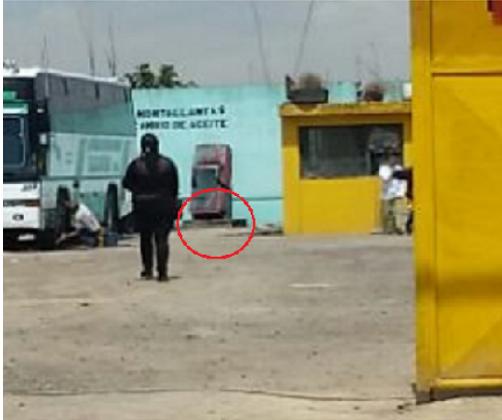
**Foto 2:** Vista de la ubicación del pozo identificado con el código pz-11-0212

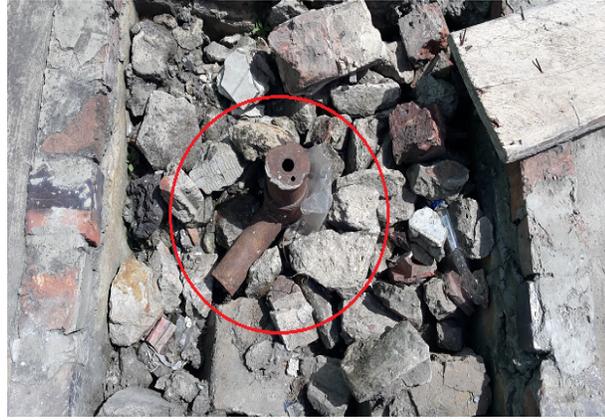
Durante la inspección al pozo se logra evidenciar que se encuentra inactivo, deshabilitado y en buenas condiciones ambientales, sin actividades ni almacenamiento de sustancias que pongan en riesgo la calidad y estabilidad del recurso hídrico subterráneo; sin embargo, la boca del pozo no se encuentra cubierta por una estructura cerrada, por lo que se permite el ingreso de sustancias posiblemente contaminantes al acuífero (foto 3).

**Foto 3:** Vista de la boca del pozo identificado con el código pz-11-0212

*En consecuencia, se sugiere al Grupo Jurídico de la Subdirección del Recurso Hídrico y del Suelo ordenar el sellamiento temporal del pozo por protección al recurso hasta tanto el usuario defina la situación del mismo, ya sea realizando la solicitud de nueva concesión ante esta Entidad o manifieste su intención de sellamiento definitivo del mismo.*

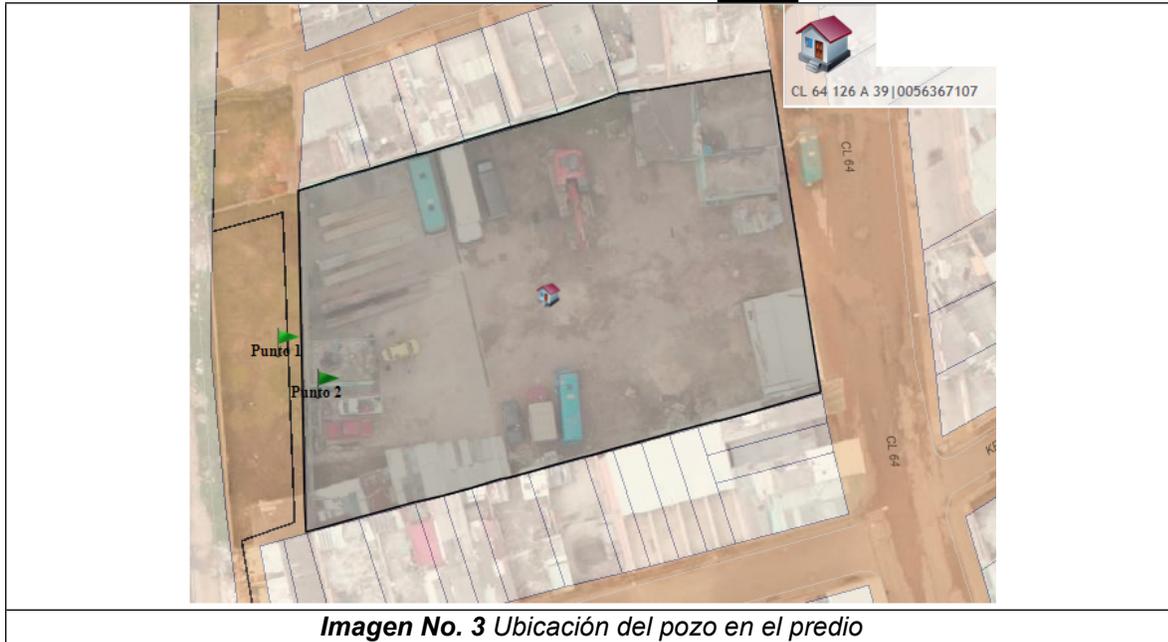
*Se realizó visita al predio el día 18/10/2017, la cual fue atendida por el señor William Gómez, dicha visita se realizó con el fin de verificar las condiciones del pozo pz-11-0212. La boca de dicho pozo (Punto 1) se encuentra en la parte posterior del predio, detrás de un portón en donde se encuentra un cultivo de maíz, de acuerdo con la información reportada por el usuario en la visita, además dicho punto es el mismo que se reportó en el Concepto Técnico 05951 (2013IE109028) de 26/08/2013. Por otro lado, se inspeccionó, la otra boca del pozo (Punto 2) que se encontró en el Informe Técnico 1683 (2015IE175623) de 15/09/2015 y que se encuentra ubicado al fondo del predio. Las ubicaciones de los dos puntos de agua subterránea mencionadas anteriormente se observan en la imagen No. 3.*

**Imagen No. 3** Ubicación del pozo en el predio

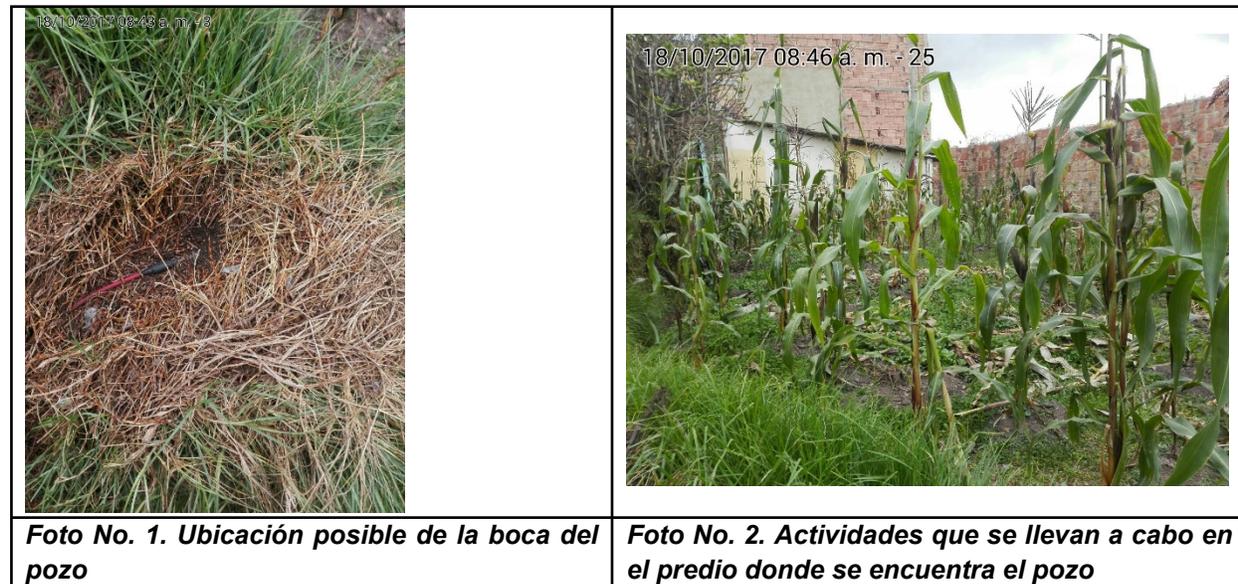
Actualmente en el predio donde se encuentra el punto 1 hay presencia de cultivo de maíz, como se observa en la foto No. 2.

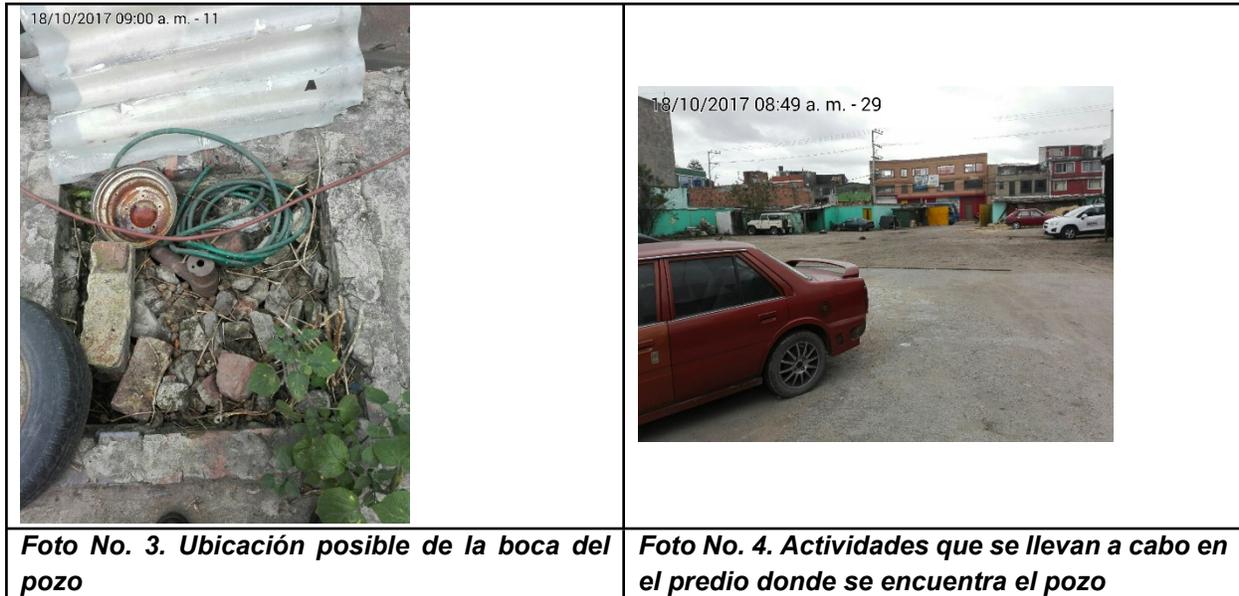
Con respecto al punto 2, en el predio se lleva a cabo la actividad de parqueo de vehículos, abierto las 24 horas. La actividad de lavado de vehículos dejó de llevarse a cabo aproximadamente 3 o 4 años.

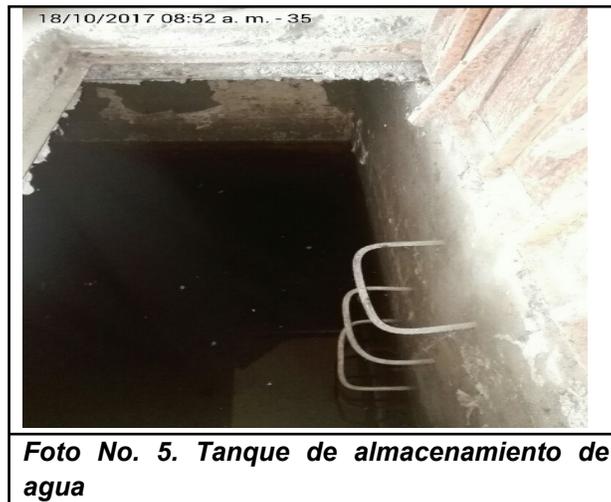
Por otro lado, en la foto no. 5 se evidencia el tanque de almacenamiento del agua subterránea, la persona que atiende de la visita informa que no utilizan el recurso y el agua almacenada ahí lleva varios años.

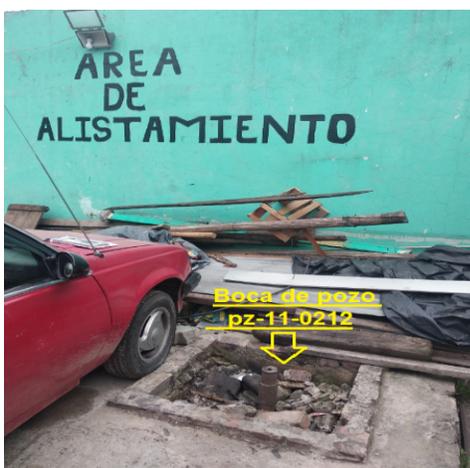
**Fotografía 2.** Ubicación del pozo dentro del predio

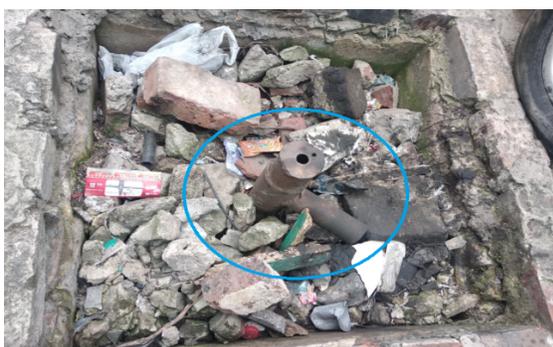
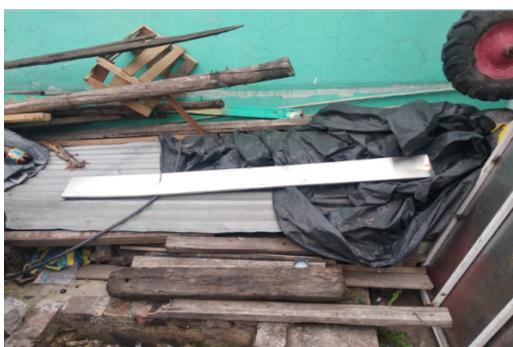
De acuerdo a lo observado en la visita técnica, se evidenció que el pozo se encuentra con Sellamiento Temporal, no hay extracción del recurso hídrico subterráneo, debido a que la boca del pozo no cuenta con sistema de extracción, está deshabilitada e inactiva (Ver Fotografías 2 y 3). Así mismo, no se encontró ningún afloramiento natural del recurso hídrico subterráneo.

Las condiciones físicas y ambientales del pozo son deficientes, debido a que la boca del pz-11-0212 está desprotegida, permitiendo el ingreso de sustancias y/o residuos potencialmente contaminantes para el acuífero. Así mismo, se evidenció que en sus alrededores almacenan materiales como palos en madera, tejas de zinc, plástico, etc. (Ver Fotografía 4).

**Fotografía 3.** Estado actual de boca de pozo

- Las condiciones físicas y ambientales del pozo son deficientes, debido a que la boca del pz-11-0212 está desprotegida, permitiendo el ingreso de sustancias y/o residuos potencialmente contaminantes para el acuífero.

- Acoger el presente concepto técnico y ordenar el sellamiento definitivo al pozo identificado con código pz-11-0212, de acuerdo con los siguientes lineamientos:

2. *Para el sellado definitivo se deben tener en cuenta los lineamientos técnicos para llevar a cabo la actividad, los cuales están establecidos en el procedimiento 126PM04-PR95-I-A6 y debe tener las siguientes características:*

- a. *Se debe extraer la tubería de producción y bomba sumergible, para despejar totalmente el pozo y dejar únicamente la tubería de revestimiento.*
  - b. *Se realizará una excavación de 1X1 metros y 50 cm de profundidad alrededor de la boca del pozo. La tubería de revestimiento deberá ser cortada a 20 cm sobre el fondo de la excavación.*

- c. *Se debe determinar la profundidad habilitada del pozo profundo medida a partir de la boca, para calcular los volúmenes de material a emplear.*
  - d. *Determinada la profundidad del pozo y hacia la superficie, se deberá llenar la tubería de revestimiento en sus dos terceras partes con grava 8-12, la cual deberá quedar dispuesta en su totalidad dentro del espacio anular sin dejar espacios vacíos.*

- e. *Dentro del espacio restante se deberá adecuar dentro de la tubería de revestimiento bentonita en polvo mezclada con cemento gris en proporción 1:1 para que actúe y sirva como tapón impermeable e impida el ingreso de sustancias potencialmente contaminantes hacia el interior de los acuíferos a través de las secciones de filtros del pozo profundo.*

- f. *Dispuestos los elementos indicados arriba dentro de la tubería de revestimiento, se deberá instalar un tapón en la boca del pozo el cual debe ir soldado y/o roscado en dicha tubería impidiendo de esta forma el posible ingreso de sustancias contaminantes hacia el interior del pozo.*

- g. *Se deberá introducir cemento mezclado con fluidizante a través del empaque de grava del pozo hasta saturarlo totalmente, evitando así la filtración de sustancias por ésta vía hacia el acuífero perforado.*

- h. *Posteriormente se deberá rellenar la cavidad de 1X1X0,5 metros con 15 centímetros de bentonita hidratada en capas de 5 cm cada una.*
  - i. *Finalmente se deberá rellenar el espacio restante con concreto mezclado con impermeabilizante, el cual estará reforzado en la parte superior con una malla de hierro de 3/8" como mínimo.*

- j. *El sello definitivo debe quedar al mismo nivel del piso evitando la presencia de fisuras a través de las cuales ingresen sustancias como grasas, aceites, detergentes o cualquier agente contaminante que altere negativamente la calidad del agua.*

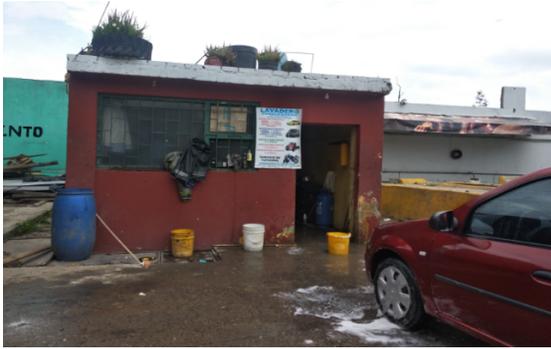
**Fotografía 4.** Almacenamiento de materiales, alrededor de boca de pozo
