RESOLUCIÓN No. 00067

“POR LA CUAL SE ORDENA EL SELLAMIENTO TEMPORAL DE UN POZO”

“LA SUBDIRECCIÓN DEL RECURSO HIDRICO Y DEL SUELO DE LA SECRETARÍA DISTRITAL DE AMBIENTE”

REGISTRO FOTOGRÁFICO DE LA VISITA TÉCNICA DEL POZO pz-11-0014

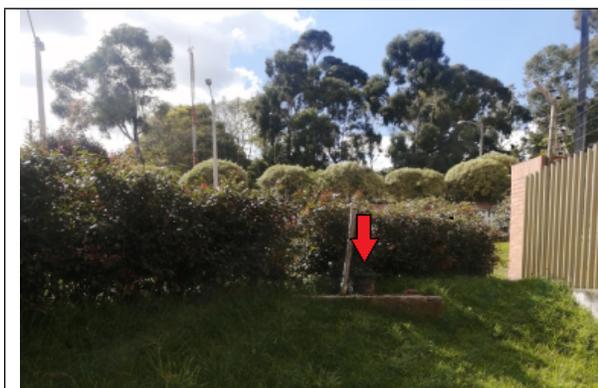
El pozo se encuentra en el exterior del conjunto, al costado nororiental en una zona descubierta **Fotografía 1**, protegido por una placa de concreto de 0.8 x 0.8 m², la cabeza del pozo cuenta con tapa metálica que no está fija, sujeta a una cadena, cuenta con tubería de medición de niveles **Fotografía 2** y placa de identificación **Fotografía 3**.

Ubización del pozo

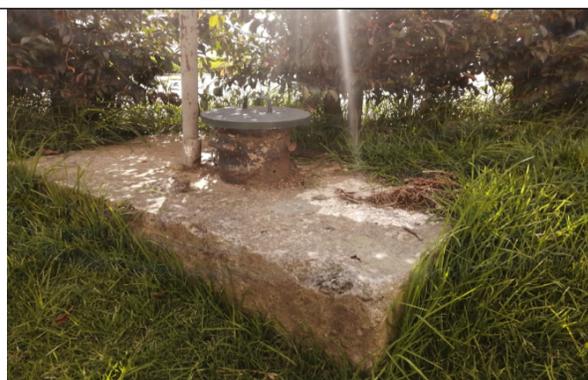
Estructura de la cabeza del pozo.

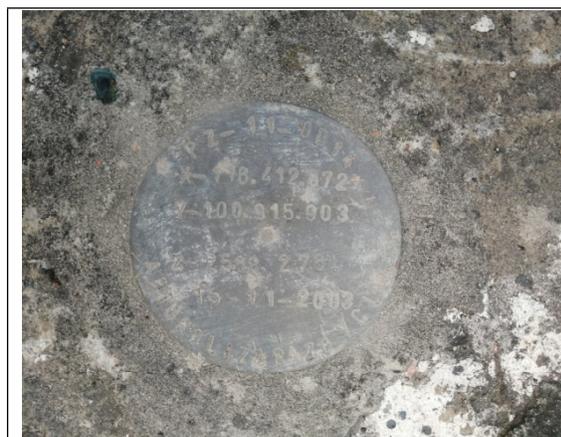
Placa de identificación y georeferenciación.

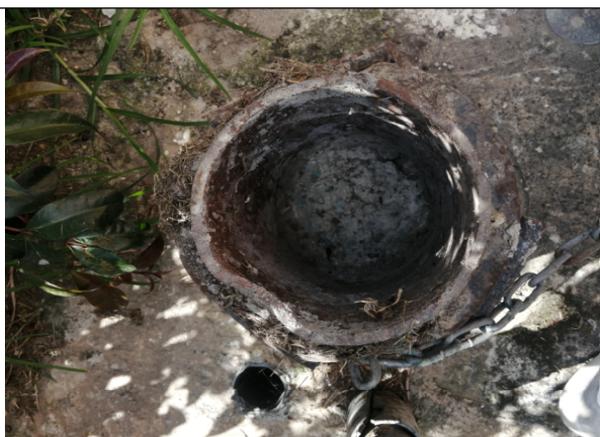
Posteriormente, se observó que la tubería de revestimiento ha sido rellena con concreto, no se logra observar la tubería de producción **Fotografía 4**; sin embargo, se desconoce la metodología empleada al realizar el sellamiento, puesto que no se encontró información remitida por el usuario en las bases de datos de la Entidad.

Interior de la capatación.

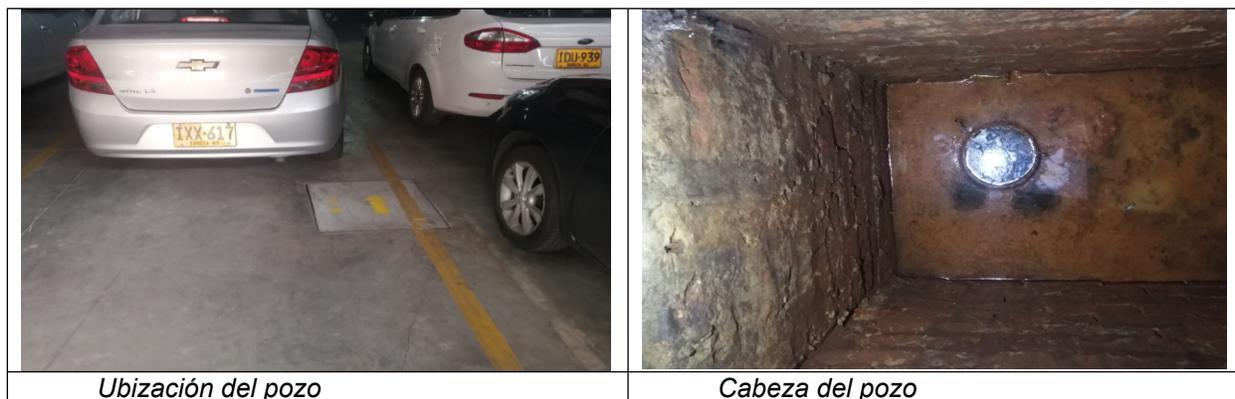
REGISTRO FOTOGRÁFICO DE LA VISITA TÉCNICA DEL POZO pz-11-0015

El pozo se encuentra al norte del predio, en el sótano 1, parqueadero 49, dentro de una caja en ladrillo y concreto **Fotografía 5**, con tapa en el mismo material. Dentro de la estructura se observa la tubería de revestimiento, al parecer la tubería de producción fue retirada en su totalidad. De igual forma, se encontró una lámina de agua llega a la altura del rebose de la tubería, por lo cual se presume que es el nivel freático, lo cual le da la categoría de POZO EYECTOR, aunque el agua registra turbidez, no presenta ningún tipo de olor que indique descomposición de materia orgánica, por lo tanto se descarta la existencia de aguas residuales **Fotografía 6**. No se encontró placa de identificación, ni tubería de medición de niveles.

- **Por ser el pozo pz-11-0015 de tipo EYECTOR, se debe garantizar que el agua que emana del mismo sea evacuada en su totalidad hacia la red de alcantarillado, con el objetivo de que no se realice el aprovechamiento del recurso hasta tanto el usuario no tramite y obtenga la Resolución de Concesión de Aguas Subterráneas, emitida por esta Entidad.**

Por lo anterior se solicita al Grupo Jurídico elaborar el acto administrativo de **Sellamiento Temporal del pozo pz-11-0015**, de acuerdo con lo establecido en el procedimiento 126PM04-PR95-I-A5-V2.0, el cual se describe a continuación. Se debe solicitar el acompañamiento de la Secretaría Distrital de Ambiente – SDA, con anticipación de quince (15) días calendario y allegar un cronograma en donde considere el desarrollo de todas las actividades requeridas por esta Entidad para el sellamiento temporal del pozo en mención. Los costos de materiales, mano de obra y demás aspectos del sellamiento temporal corren por cuenta del propietario del pozo.
