RESOLUCIÓN No. 01288

“POR MEDIO DE LA CUAL SE DECLARA EL CUMPLIMIENTO DEL AUTO 2600 DEL 05 DE JUNIO DE 2018, POR EL CUAL SE HACE UN REQUERIMIENTO Y SE TOMAN OTRAS DETERMINACIONES”

LA DIRECCIÓN DE CONTROL AMBIENTAL DE LA SECRETARÍA DISTRITAL DE AMBIENTE

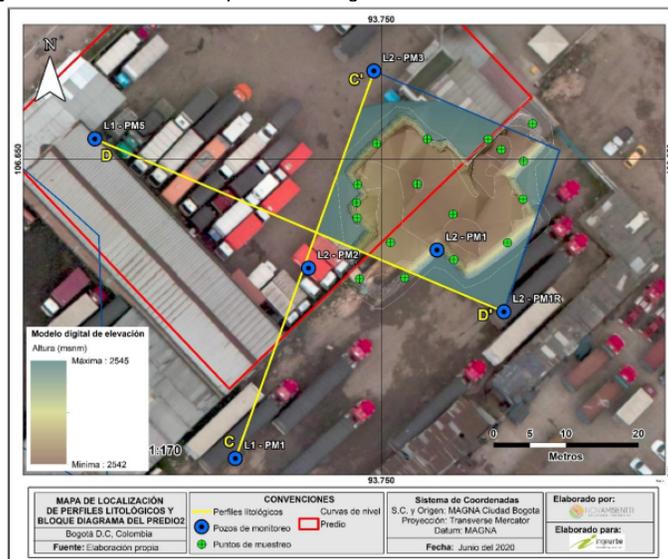
Figura 4. Localización de perfiles litológicos levantados en el sitio de estudio

La información utilizada para la estructuración del modelo litológico – estratigráfico fue la recopilada por INERCO a partir de la perforación de los pozos de monitoreo, la cual fue presentada inicialmente a esta autoridad en la evaluación ambiental Fase II de julio de 2019, así como las descripciones litológicas que se obtuvieron del muestreo de los fondos u las paredes de las excavaciones reportadas en abril del presente año. En la información allegada se presentaron dos (2) perfiles estratigráficos, cuya localización espacial se muestre en la siguiente figura. No se encontró evidencia de los registros de las descripciones litológicas realizadas a las paredes y fondo del área excavada.

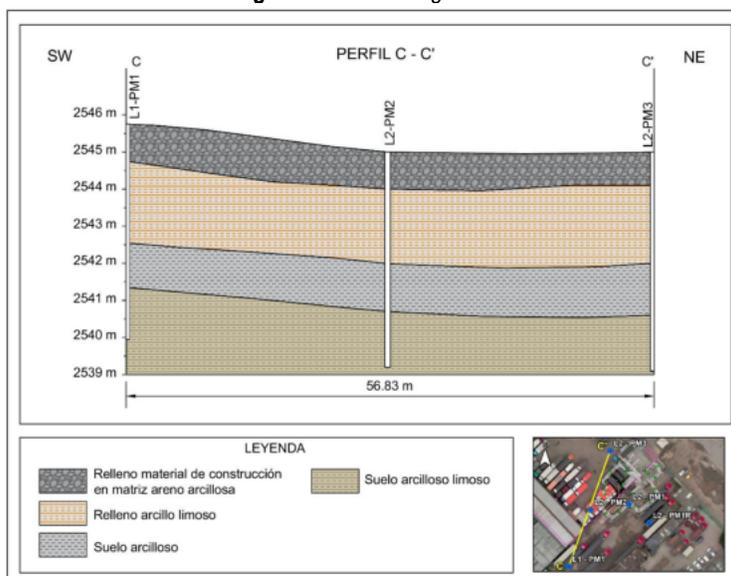
Figura 5. Perfil litológico C-C'

- “... capa de suelo arcillo limoso de plasticidad media con humedad alta, consistencia alta y caracterizado por su color café grisáceo. Se observa una posible superficie de erosión en el techo de la capa en dirección NE, y en cuanto a su espesor, la longitud de los sondeos permiten seguirlo hasta 6 m de profundidad sin tener posibilidad de conocer su espesor total”.

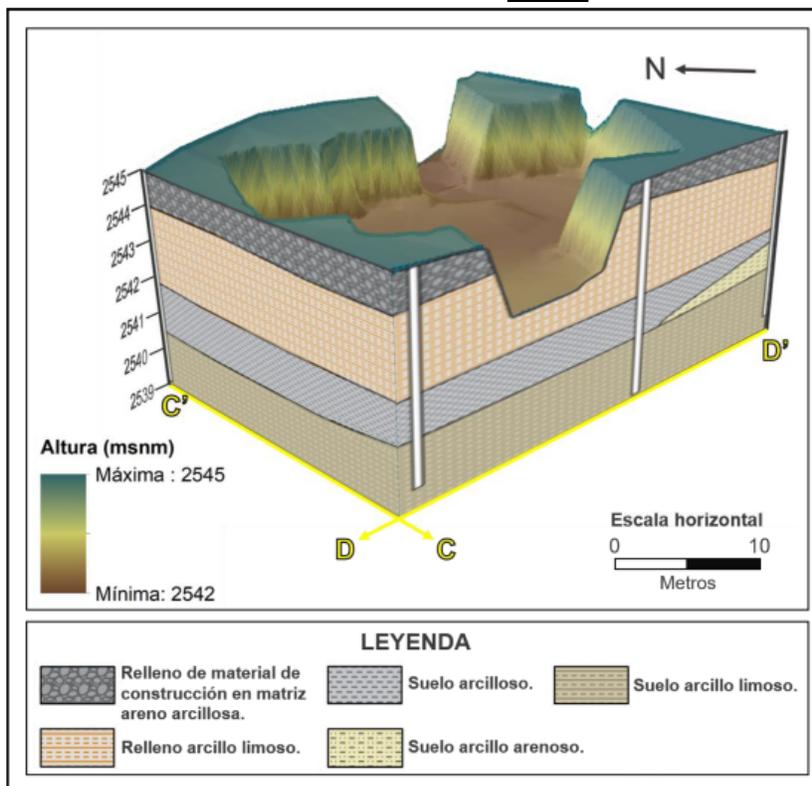
Figura 7. Modelo litológico de bloque

A partir de la información analizada, se implementó un modelo lito estratigráfica conceptual 3D, donde se hace la presentación del posible comportamiento de las diferentes capas o unidades dentro del sistema estratigráfico identificado, en la siguiente figura se presenta el resultado del modelo allegado por el usuario.

Para el equipo de la SDA, el modelo lito estratigráfico presentado por el usuario es adecuado y resalta las principales características del subsuelo.

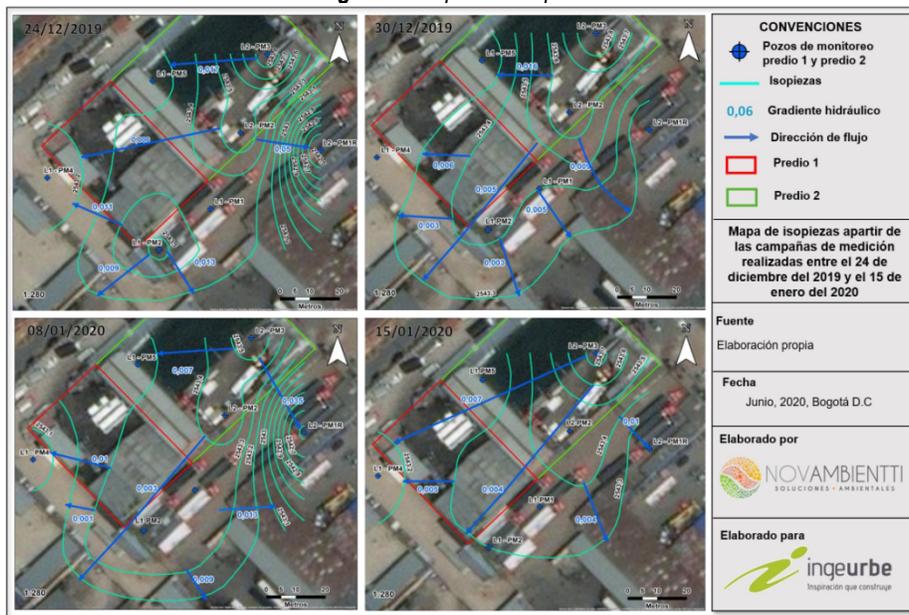
Figura 8. Mapas de isopiezas

Como parte del análisis espacial el usuario realizó el análisis exploratorio de los datos, encontrando que no tienen un comportamiento estacionario, por lo que no le fue posible hacer uso de un método geoestadístico. La interpolación de los niveles registrados a través del método determinístico ponderación inversa de la distancia o IDW (por sus siglas en inglés). "... se concluye que las direcciones de flujo en el área tienen un comportamiento radial en las direcciones SE, SW y NW, con tendencia hacia el nivel base local de los cuerpos hídricos cercanos que son: el río Fucha y el canal San Francisco". En la Figura 8 se muestra el resultado gráfico del modelo de isopiezas generado.

La SDA luego de realizar la revisión de la información disponible considera como adecuado el modelo de isopiezas presentado.

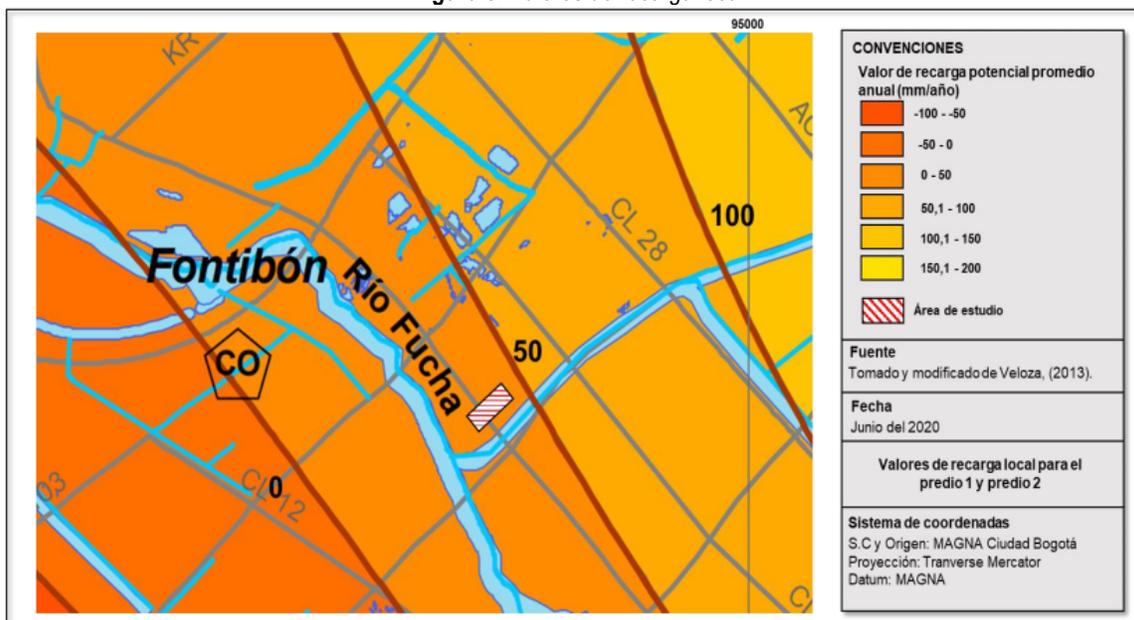
Figura 9. Valores de recarga local

El comportamiento espacial de la recarga potencial promedio anual presentada por el usuario se muestra en la Figura 9.

La información presentada por el usuario con relación al potencial de recarga /descarga del sistema en términos generales se considera por parte de la SDA adecuado. Sin embargo, en la presentación de la información es importante aclarar si los valores presentados son representativos del comportamiento promedio anual, en tal caso hacer mención de que año en particular o de lo contrario describir (si es entonces el caso) que es anual multianual.

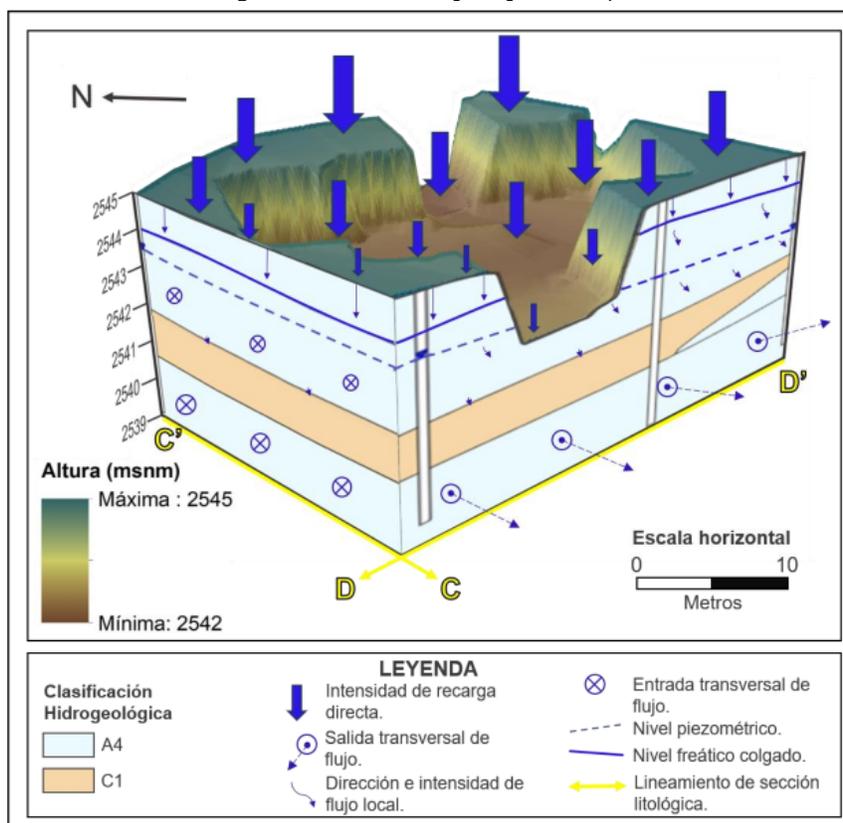
Figura 10. Modelo hidrogeológico conceptual

El bloque diagrama definitivo allegado a la SDA se muestra en la siguiente figura. Para la SDA, el modelo propuesto es coherente con la información recopilada de los registros en campo, así como la información existente presentada en radicados anteriores.

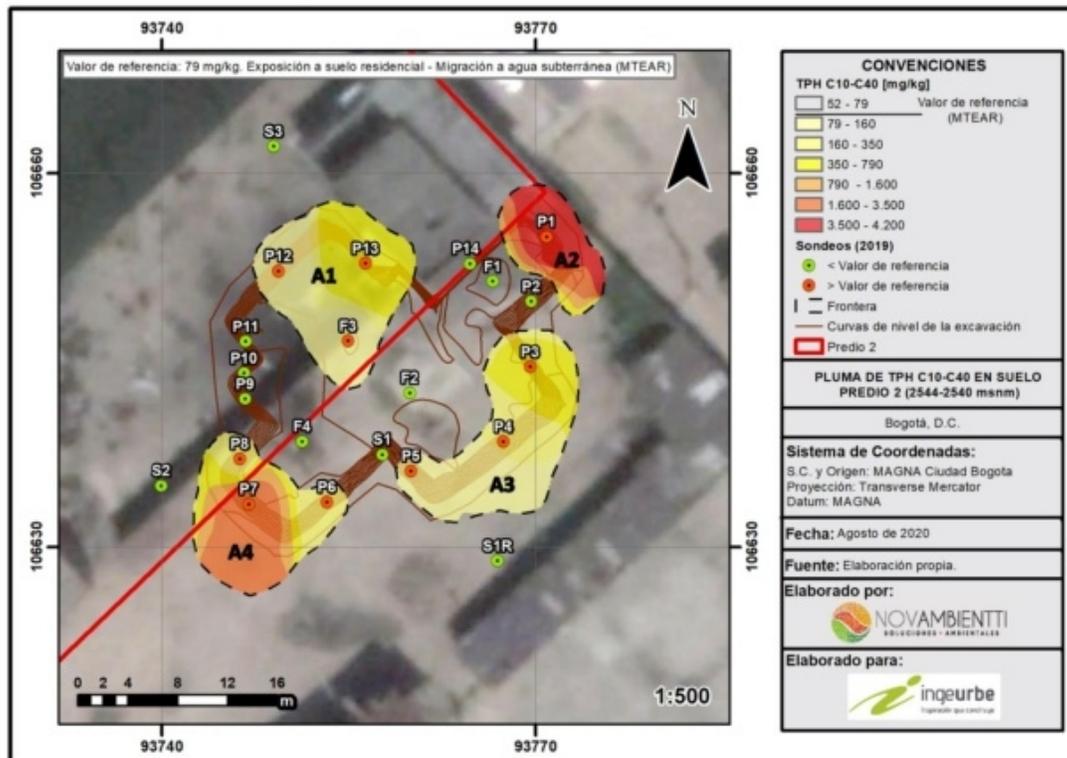
Figura 11. Isoconcentraciones en suelo TPH C10-C40

medio y mínimo del rango en el semivariograma. Esta subárea contiene concentraciones entre 180 y 2000 mg/kg, y no pudo ser relacionada con muestras más superficiales debido a que allí no se realizaron en el 2019”.

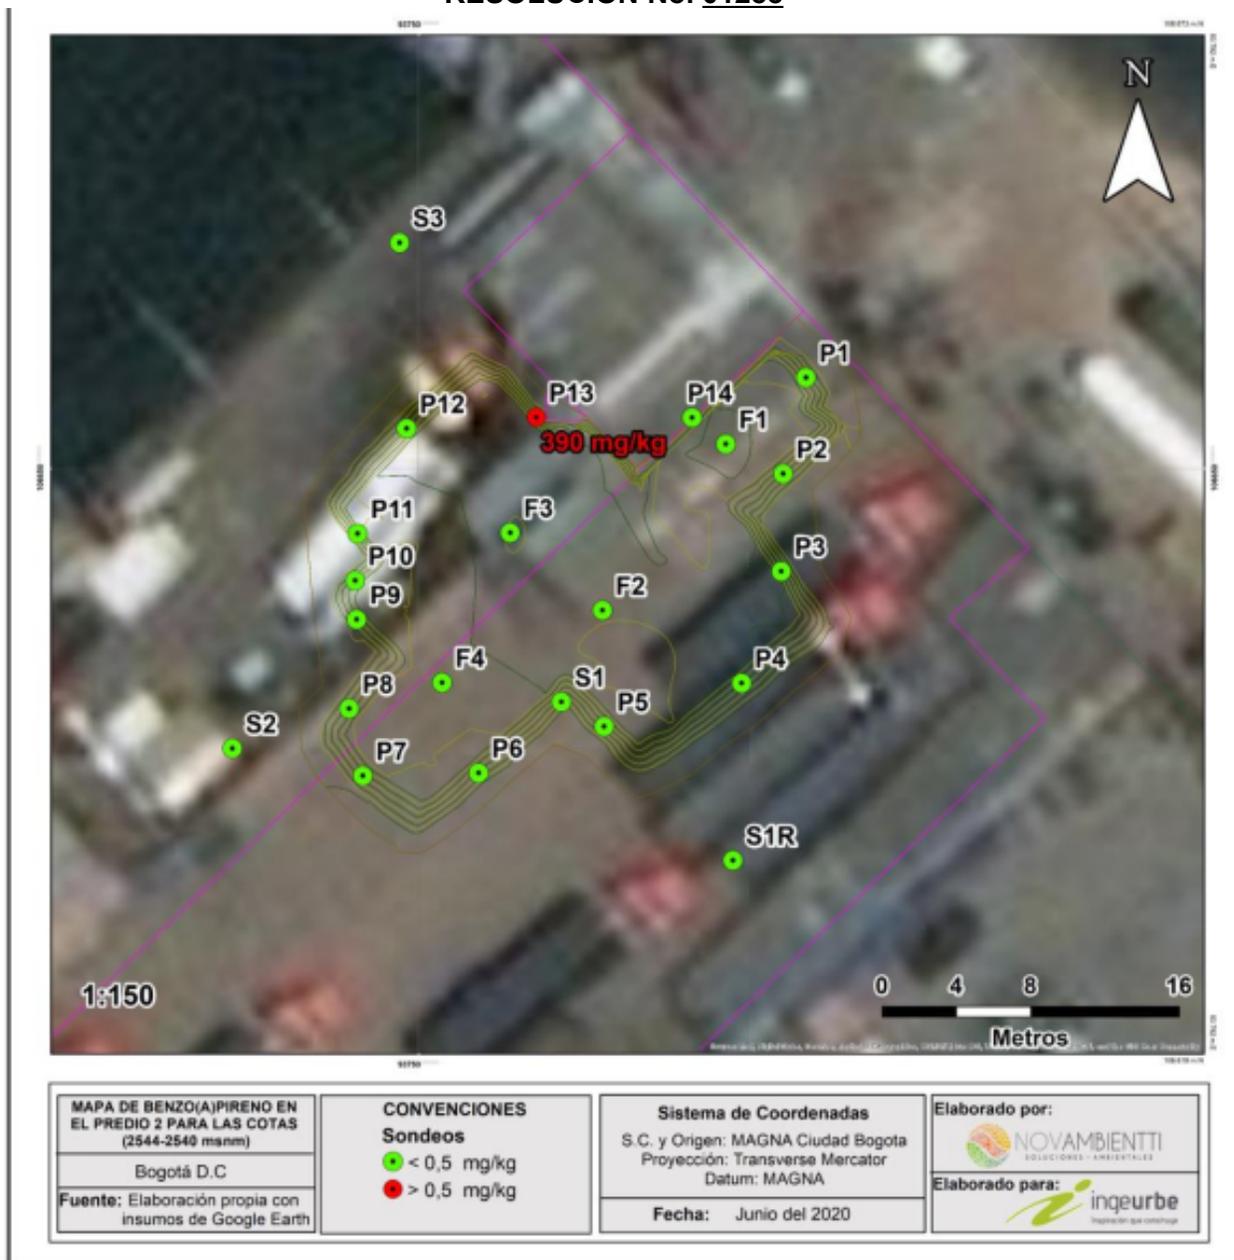
Figura 12. Isoconcentraciones Benzo(a)pireno en suelo

El modelo de zonas contaminadas para Benzo(a)pireno se muestra en la Figura 12, tiene las siguientes características que definen su comportamiento espacial.

Para la SDA la frontera de interpolación que definió el usuario tiene las siguientes falencias.

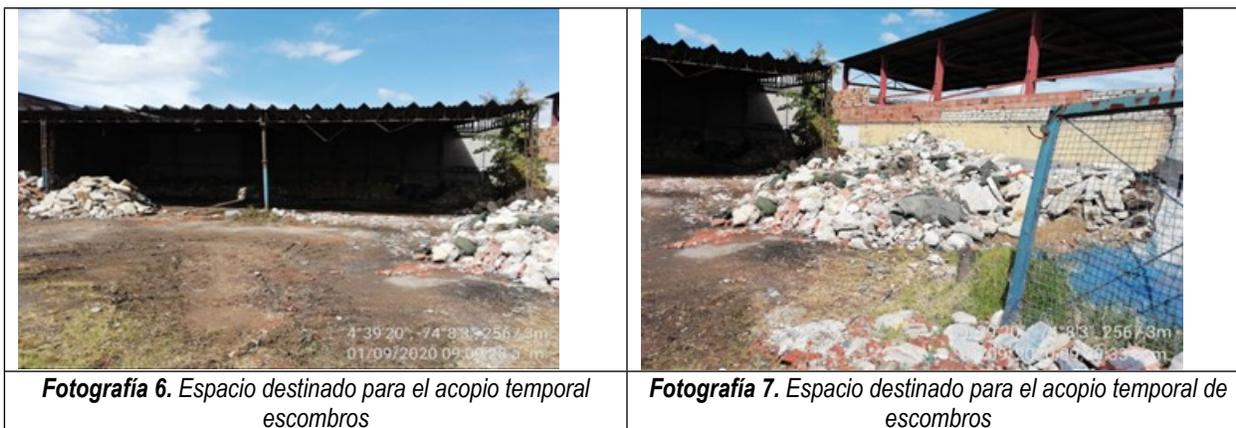
Durante el recorrido realizado, no se evidenció ninguna actividad en cuanto al desmantelamiento de las instalaciones, las cuales junto con la intervención directa, fueron requeridas en el Auto 2600 de 2018. No obstante, hacia el costado sur del área, se observó un espacio adecuado para el acopio temporal de escombros de una bodega que fue demolida (Ver Fotografías 6 y 7). Según se informó dicho espacio servirá para el acopio temporal del material a demoler durante el desmantelamiento de las estructuras de todo el predio.

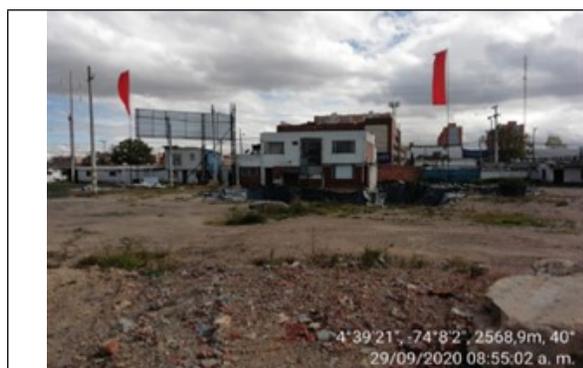
Se identifica una (1) estructura sin demoler, sobre el costado norte de predio, la cual no presenta algún tipo de afectación consistente en manchas o impregnación de hidrocarburos.

Fotografía 8. Estructura pendiente por demoler dentro del predio
