RESOLUCIÓN No. 00154

“POR MEDIO DE LA CUAL SE DECLARA EL CUMPLIMIENTO DEL AUTO 02671 DEL 08 DE JUNIO DE 2018, POR EL CUAL SE HACE UN REQUERIMIENTO Y SE TOMAN OTRAS DETERMINACIONES”

EL DESPACHO DE LA SECRETARÍA DISTRITAL DE AMBIENTE

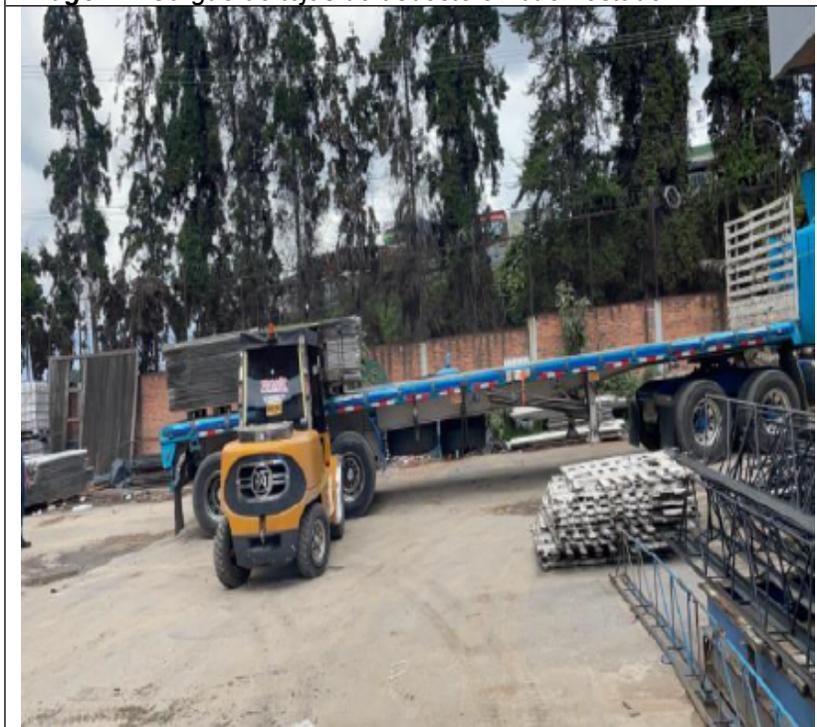
- Tejas de asbesto: Las tejas que se encontraba en buen estado fueron embaladas y enviadas a un predio de la sociedad ubicado en el municipio de Gachancipá – Cundinamarca en día 21/07/2021.
- Retazos de tejas de asbesto: Estos fueron entregados al gestor BIOLODOS ANOX SAS ESP el día 23/08/2021. Además, se indica que actualmente se encuentran en proceso de disposición final.

Imagen 1. Cargue de tejas de asbesto en buen estado

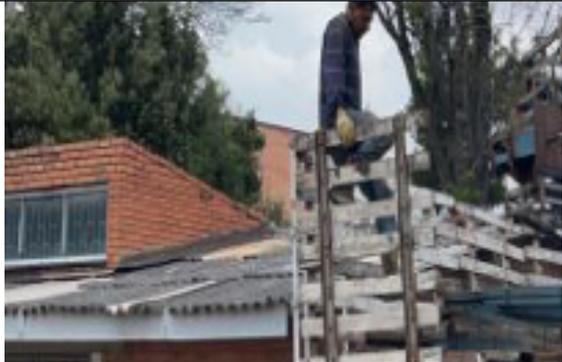
- Cerchas, tubos y cableado: Según el documento allegado, estos residuos fueron embalados y enviados a un predio de la sociedad ubicado en el municipio de Gachancipá – Cundinamarca.

<p>Imagen 2. Cargue de las cerchas</p>	<p>Imagen 3. Antigua ubicación de las cerchas despejada</p>

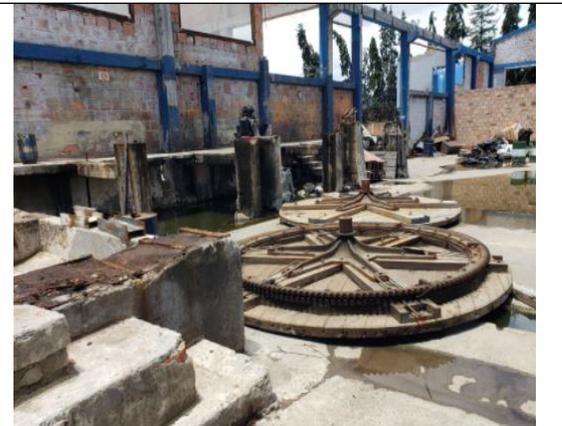
- Estructura de los bombos de tinción: De acuerdo con el documento allegado, estas fueron demolidas y entregadas a la empresa INGENIERIA, CONSTRUCCIONES Y MAQUINARIA S.A.S. el día 01/09/2021 para que, a su vez, esta organización hiciera entrega de este material a CEMEX S.A.

<p>Imagen 4. Estructuras de bombos de tinción</p>	<p>Imagen 5. Antigua ubicación de las estructuras de bombos de tinción</p>

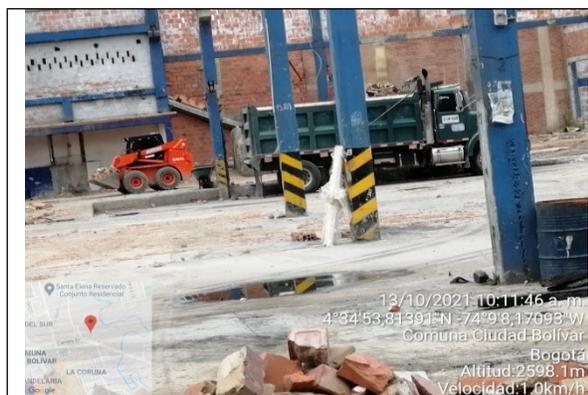
El día 13 de octubre de 2020 se realizó visita de seguimiento al predio ubicado en la Calle 58D Sur 51-10 (CHIP AAA0241ZKYX), de la localidad de Ciudad Bolívar, con el fin de verificar el estado actual del sitio en el marco de obligaciones dispuestas en el Auto 2671 del 08/06/2018, identificando que en el lugar actualmente se están llevando a cabo actividades de retiro de Residuos de Construcción y Demolición – RCD generados durante la demolición de las bodegas existentes en el lugar.

Cabe aclarar, que durante la diligencia técnica la persona que atendió la visita manifestó que este residuo será retirado en su totalidad el día 13/10/2021.

Fotografía 1. Cargue y retiro de RCD

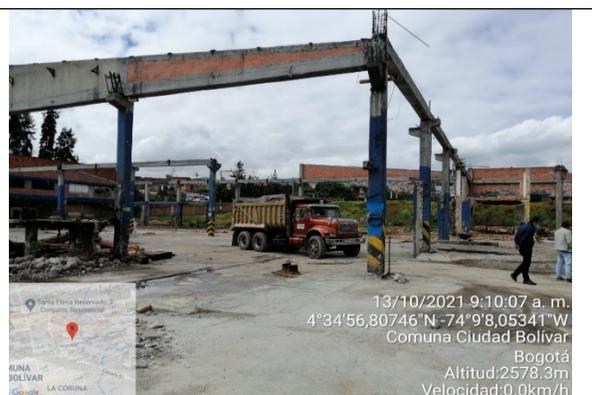
Fotografía 2. Cargue y retiro de RCD

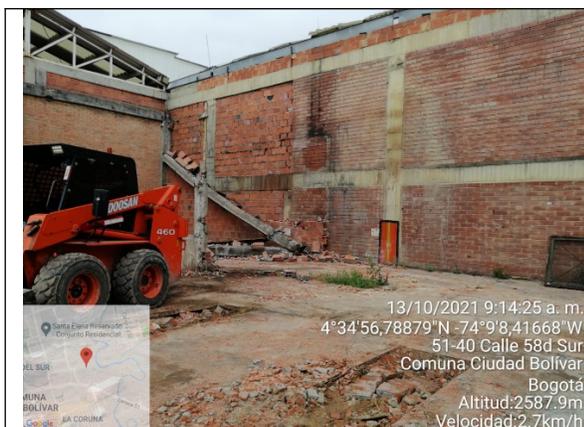
Durante el recorrido por toda la zona, no se identificó la presencia de alguno de los residuos identificados durante la visita técnica del día 8 de junio de 2021 (cerchas, cableado, estructuras de bombos de tinción, etc.). Asimismo, se observó que la placa de concreto y no presenta manchas o alguna afectación visible que represente una potencial afectación de los recursos suelo y agua subterránea.

Fotografía 3. Antigua área de bombos de tinción

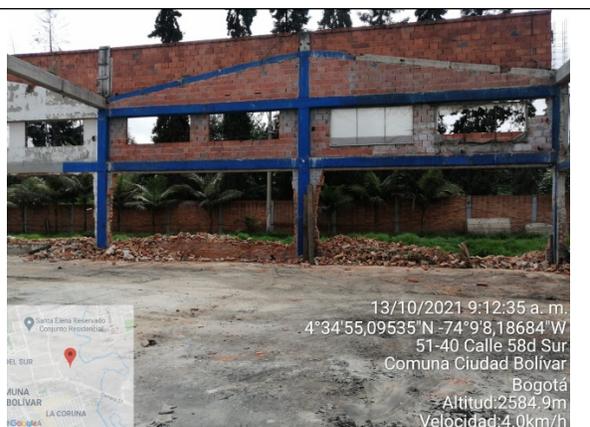
Fotografía 4. Demolición de bodegas

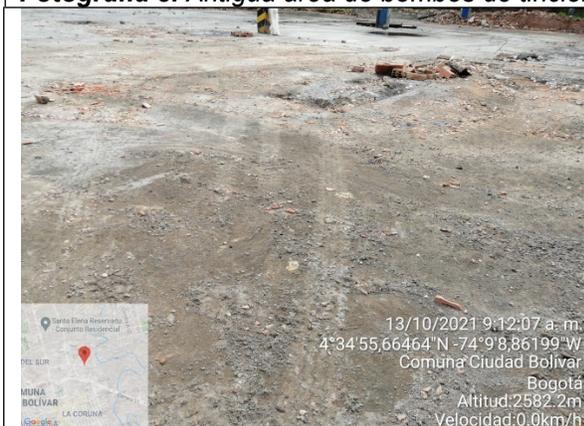
Fotografía 5. Estado actual de suelo del sitio

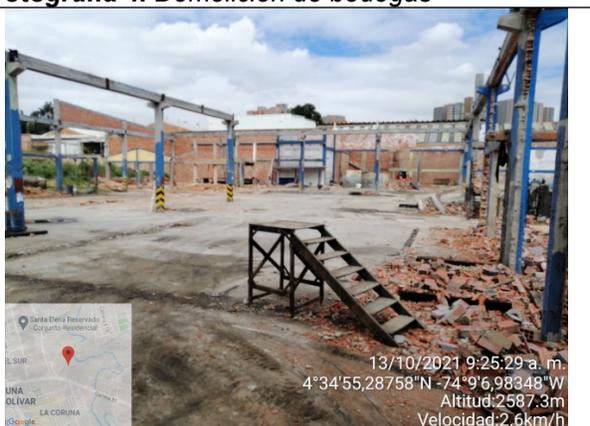
Fotografía 6. Estado actual de suelo del sitio
