EVALUACIÓN, CONTROL Y SEGUIMIENTO	
	PUBLICACIÓN AVISO DE NOTIFICACIÓN	
	Código: PM04-PR49-M4	Versión: 12

AUTO No. 04744

“POR MEDIO DEL CUAL SE HACE UN REQUERIMIENTO Y SE TOMAN OTRAS DETERMINACIONES”

El día 23 de Julio de 2019, se realizó visita técnica al predio catastral ubicado en la KR 96H BIS 15A 69, cuyo propietario es ESTHER SANCHEZ ORTIZ, allí se encontró que se desarrolla la actividad de mantenimiento y reparación automotriz, dentro de lo cual se observan actividades tales como, mecánica de motores, arreglo sistemas de inyección, arreglo de muelles y suspensión, reparación de llantas y reparaciones de cajas, transmisiones y otras piezas de vehículos.

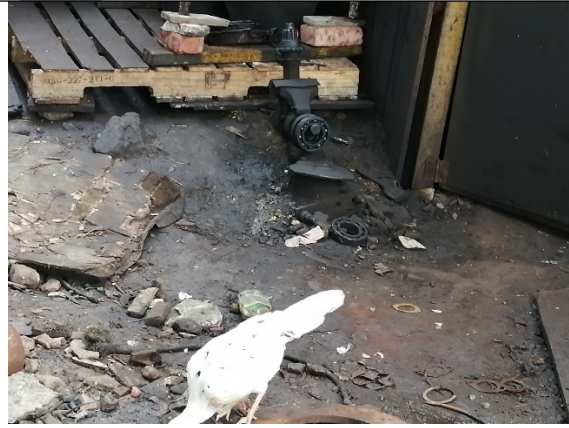
Se observa que el suelo de la totalidad del predio está compuesto por material de relleno, evidenciando manchas significativas sobre este, además de derrames en diferentes zonas, (ver fotografía 2 y 3); por otro lado, se aprecian residuos y sustancias con características de peligrosidad a cielo abierto y sobre suelo sin ningún tipo protección o aislamiento (aceites, filtros, material impregnado con aceite) principalmente en lugares destinados a tareas de mantenimiento y reparaciones de automóviles.

Fotografía 2. Áreas con afectación evidente y representativa en suelo

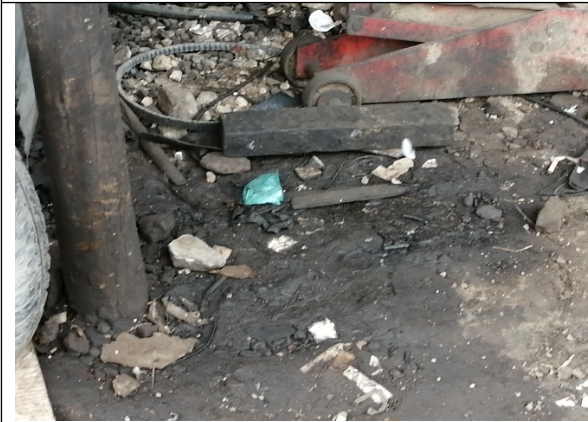
Fotografía 3. Áreas con afectación evidente y representativa en suelo

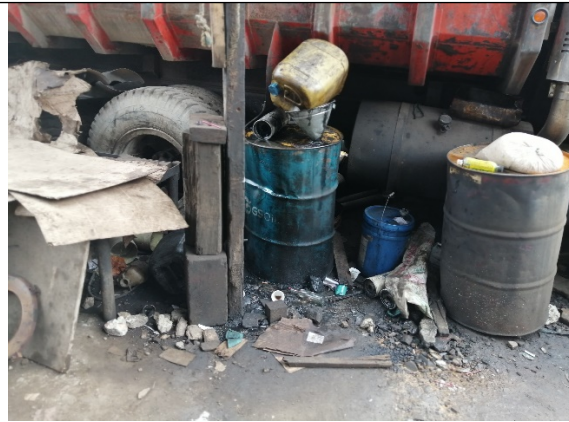
Adicionalmente se observó el inadecuado almacenamiento de aceite usado, debido a que se cuentan con canecas de 55 galones en mal estado que permiten derrames, a esto se suma el acopio de derivados de hidrocarburos y otras sustancias químicas en recipientes con fugas generando afectación al recurso suelo. (Ver fotografía 4); se evidenció que dicha zona se encuentra impactada por derrames de derivados de hidrocarburos, los cuales afectan de forma directa al recurso suelo, ya que no posee ningún tipo de protección a aislamiento que impida la infiltración de contaminantes.

Fotografía 4. Caneca de 55 galones para el almacenamiento de aceite usado, en mal estado y presencia de manchas de hidrocarburo sobre el suelo de relleno.

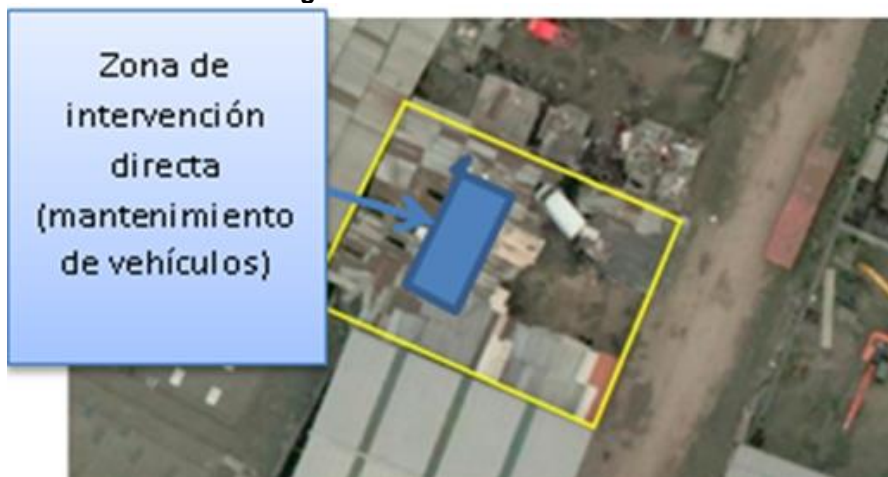
Figura 6. Área de intervención directa

**Figura orientativa, aproximación a ubicación y extensión del área de interés*

Los propietarios y arrendatario del predio deberán allegar un plan de trabajo a esta Secretaría en un término no mayor a 60 días hábiles a partir de la fecha de notificación del respectivo acto administrativo, en donde se contemplen la totalidad de las actividades abajo señaladas, dicho documento será objeto de evaluación y aprobación por parte de esta entidad como requisito obligatorio y previo al inicio de las labores de campo. Dichas actividades deben contemplar un cronograma en el cual se establezcan los plazos, fechas de inicio y finalización de cada una de las acciones a realizar y debe ser presentado a la SDA previa a la ejecución, con el fin de disponer personal para su acompañamiento. El área sujeta de intervención directa es la indicada en la figura 6, y corresponde a una de las zonas de ejecución de actividades de mantenimiento de vehículos al interior del predio.

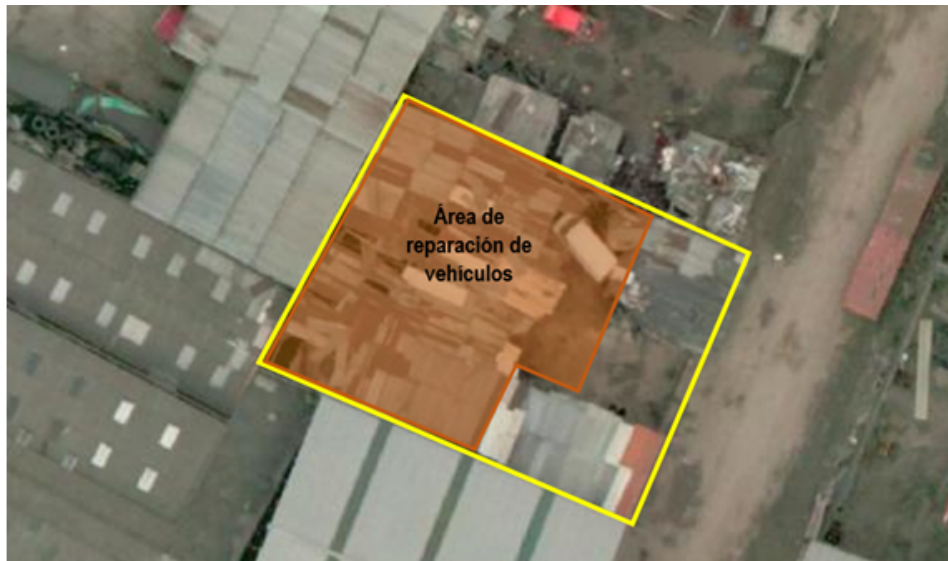
Figura 3. Área de interés establecida CT 0408 de 2016.

De acuerdo con lo evidenciado durante las visitas, se estableció que dentro del predio existían áreas en las cuales hay una posible afectación al recurso suelo, ya que se observaron manchas y derrames significativos sobre el suelo, así como almacenamiento inapropiado de aceite usado y otros residuos peligrosos sobre suelo conformado por material de relleno sin presencia de ningún tipo de aislamiento, permitiendo la infiltración de contaminantes en el suelo. Esta situación, se observó especialmente en la zona donde se desarrollaban actividades de reparación de vehículos.

De acuerdo con lo anterior se requirieron actividades de intervención directa y monitoreo en un área de interés, por medio del Auto 5142 del 27/12/2017, así como la formulación de un plan de desmantelamiento a la hora de cesar actividades en el sitio. Dicho Auto acogió lo establecido en el Concepto Técnico 0408 de 2016 (visita del 09/12/2015), siendo generado un nuevo concepto a partir de hallazgos evidenciados durante diligencia técnica del 13/11/2018 - Concepto Técnico 17177 del 20/12/2018, en el cual se ratifican los requerimientos determinados en el Auto 5142 de 2017.

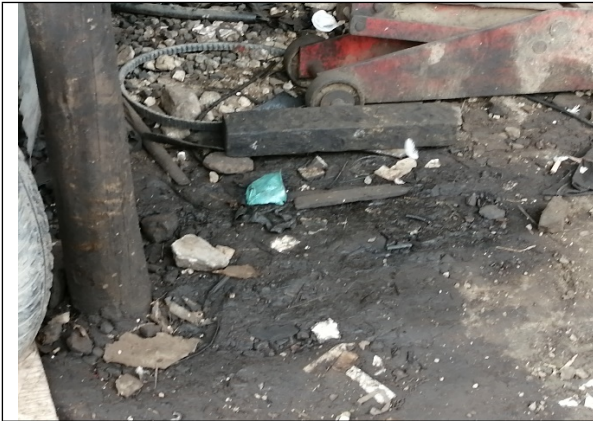
Fotografía 3. Áreas con afectación evidente y representativa en suelo

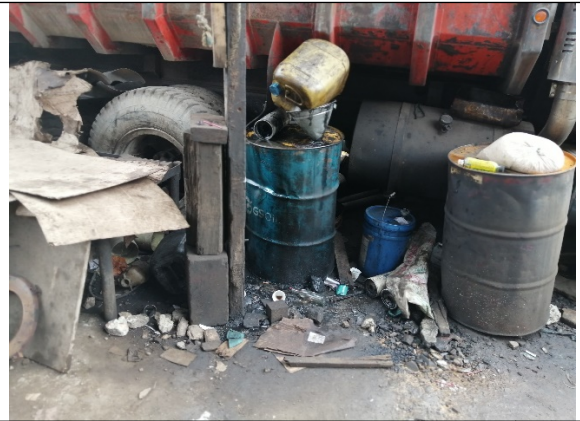
Adicionalmente se observó el inadecuado almacenamiento de aceite usado, debido a que se cuentan con canecas de 55 galones en mal estado que permiten derrames, a esto se suma el acopio de derivados de hidrocarburos y otras sustancias químicas en recipientes con fugas generando afectación al recurso suelo. (Ver fotografía 4); se evidenció que dicha zona se encuentra impactada por derrames de derivados de hidrocarburos, los cuales afectan de forma

directa al recurso suelo, ya que no posee ningún tipo de protección a aislamiento que impida la infiltración de contaminantes.

Fotografía 4. Caneca de 55 galones para el almacenamiento de aceite usado, en mal estado y presencia de manchas de hidrocarburo sobre el suelo de relleno.

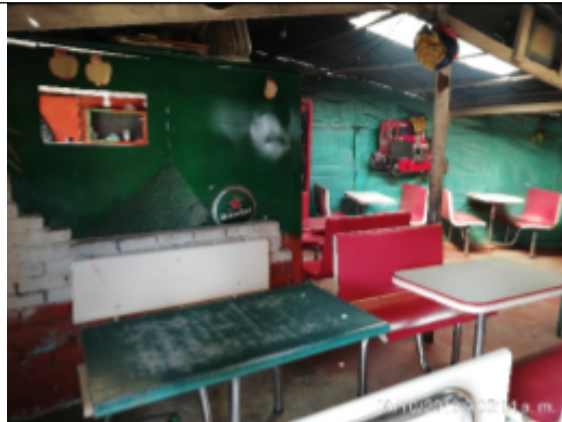
Se identificó un restaurante dentro del predio, en el cual se efectúan actividades de preparación y venta de alimento, adicionalmente se evidenció el único punto de vertimientos de aguas residuales domesticas en el baño y cocina del establecimiento. (Ver fotografía 5 y 6)

Fotografía 5. Restaurante

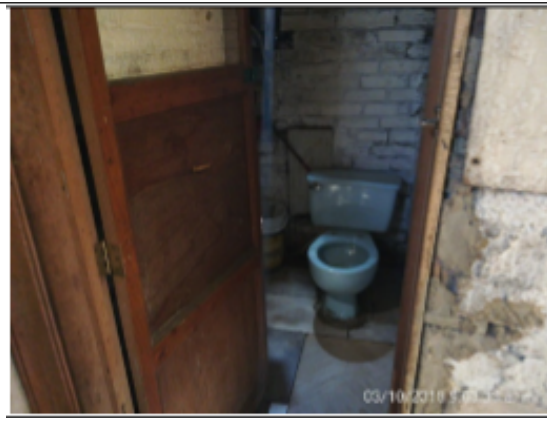
Fotografía 6. Baño del restaurante

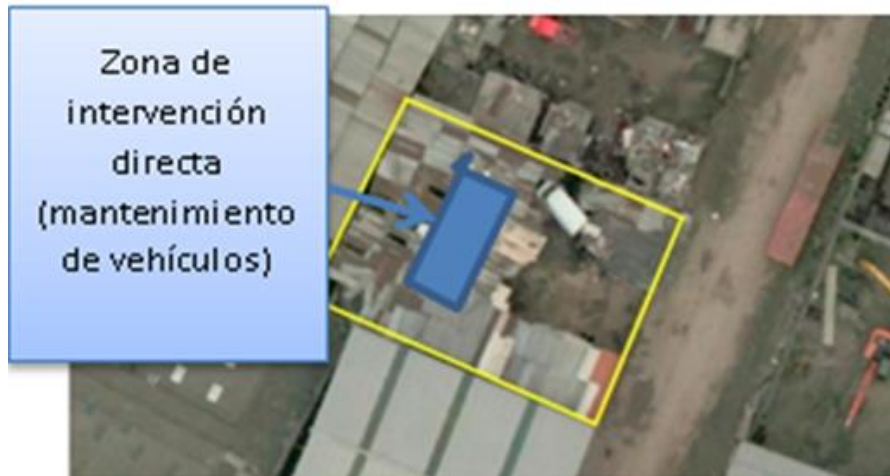
Figura 6. Área de intervención directa

*Figura orientativa, aproximación a ubicación y extensión del área de interés

Los propietarios y arrendatario del predio deberán allegar un plan de trabajo a esta Secretaría en un término no mayor a 60 días hábiles a partir de la fecha de notificación del respectivo acto administrativo, en donde se contemplen la totalidad de las actividades abajo señaladas, dicho documento será objeto de evaluación y aprobación por parte de esta entidad como requisito obligatorio y previo al inicio de las labores de campo. Dichas actividades deben contemplar un cronograma en el cual se establezcan los plazos, fechas de inicio y finalización de cada una de las acciones a realizar y debe ser presentado a la SDA previa a la ejecución, con el fin de disponer personal para su acompañamiento. El área sujeta de intervención directa es la indicada en la figura 6, y corresponde a una de las zonas de ejecución de actividades de mantenimiento de vehículos al interior del predio.
