Cuyo encabezamiento y parte resolutive dice: **“POR EL CUAL SE DECLARA SELLADO DEFINITIVAMENTE UN POZO”**

**AUTO No. 04921**

**“POR EL CUAL SE DECLARA SELLADO DEFINITIVAMENTE UN POZO”**

Concepto Tecnico No. 04024, 11 de marzo del 2020

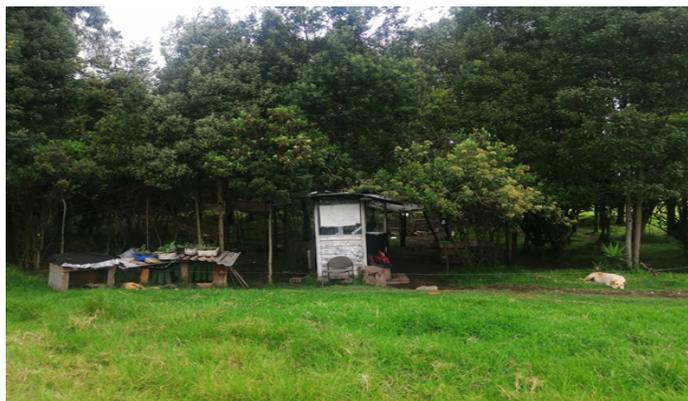
**Foto No. 1.** Ingreso al predio ubicado en la Autopista norte No. 191 - 11

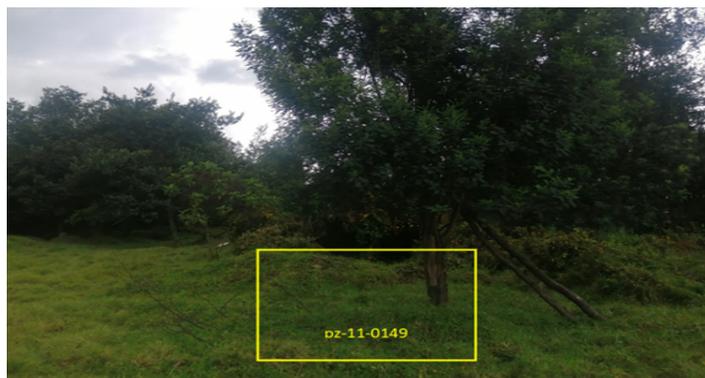
*expediente físico, se determina que el pozo se encontraba ubicado a mano izquierda de la entrada, en el punto que arrojan las coordenadas se encuentra cubierto por vegetación alta, no se evidencian estructuras relacionadas a la extracción de aguas subterráneas, por lo cual se concluye que la captación se encuentra sellada definitivamente.*

**Foto No. 2.** Presunta ubicación del pozo pz-11-0149

- *Acoger el presente concepto técnico y declarar el pozo pz-011-0149 sellado de forma definitiva, de acuerdo con lo evidenciado en la visita técnica del 13/11/2019, como se indicó en el numeral 5 del presente concepto técnico y posterior ordenar el archivo del expediente DM-01-02-114, una vez se halla saneado el mismo. (...)*

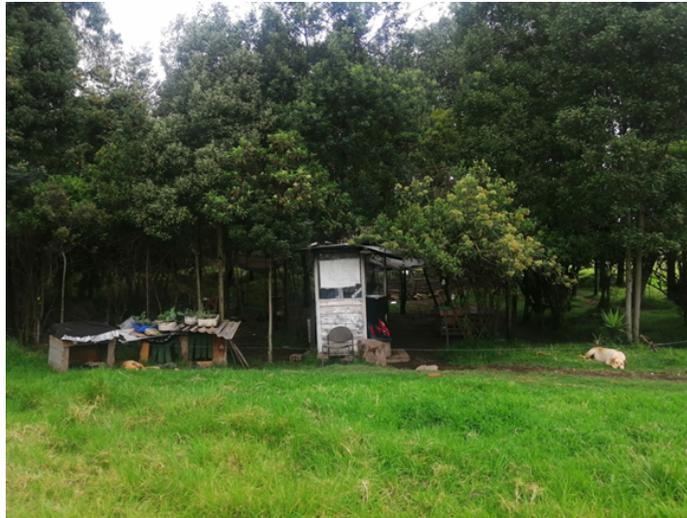
Foto No. 1. Ingreso al predio ubicado en la Autopista norte No. 191 - 11

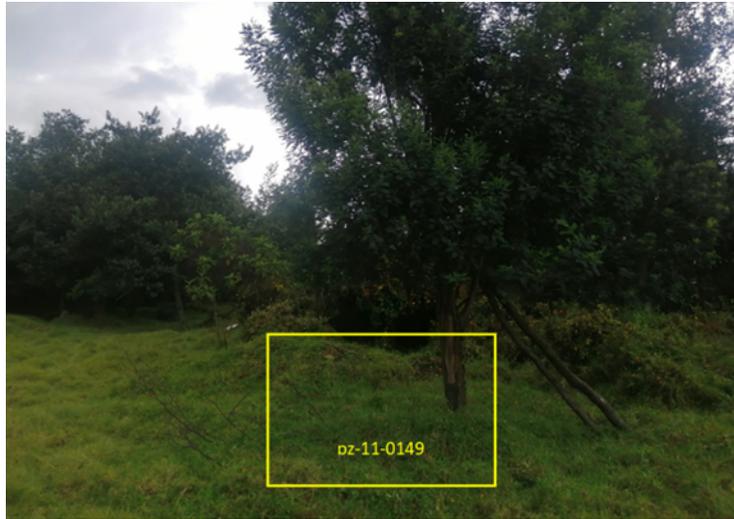
Foto No. 2. Presunta ubicación del pozo pz-11-0149

Se solicita al Grupo Técnico de Aguas Subterráneas no realizar más visitas técnicas de acuerdo con lo establecido en el presente concepto técnico y lo concluido en el numeral 9, la captación pz-11-0149 se encuentra sellada definitivamente, en cumplimiento a la Resolución No. 2165 del 19/03/2009.
