<b>EVALUACIÓN, CONTROL Y SEGUIMIENTO</b>	
	<b>PUBLICACIÓN AVISO DE NOTIFICACIÓN</b>	
	Código: PM04-PR49-M4	Versión: 13

Que el citado acto administrativo, en su encabezamiento y parte dispositiva señala: **“POR EL CUAL SE ORDENA EL ARCHIVO DE UN EXPEDIENTE”**

**AUTO No. 04346**

**“POR EL CUAL SE ORDENA EL ARCHIVO DE UN EXPEDIENTE”**

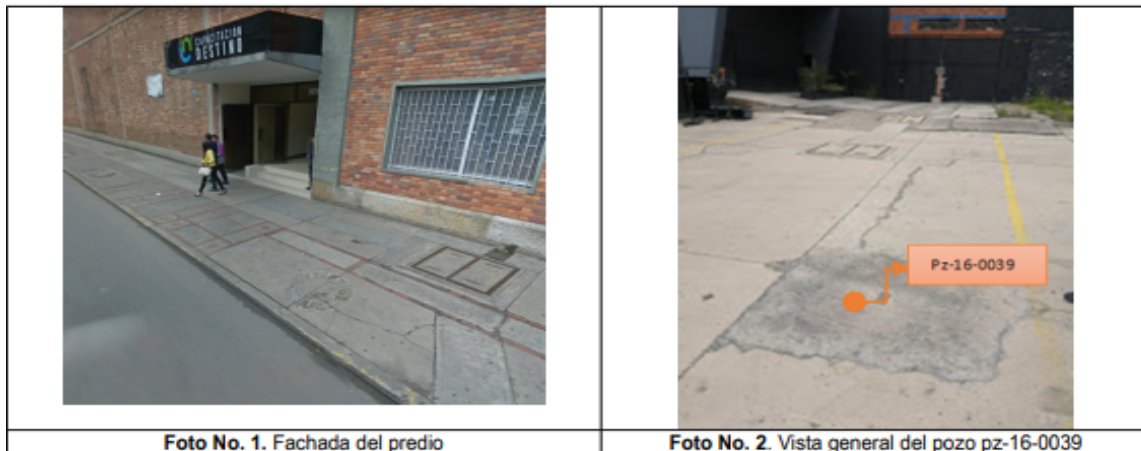
**REGISTRO FOTOGRAFICO**

*Durante la visita técnica realizada el día 24/05/2021 al predio ubicado en la nomenclatura urbana Calle 22B No. 31 – 43, se evidencia que, dicho predio actualmente funciona como área de parqueadero privado del usuario IGLESIA MISIÓN CARISMÁTICA INTERNACIONAL; donde se situaba el pozo pz-16-0039, al costado occidental, se observa que no se realiza explotación del recurso hídrico subterráneo. De acuerdo con la verificación de antecedentes mediante el concepto técnico No. 04747 (2017IE190948) del 28/09/2017 (Anexo No. 7 Acta de acompañamiento al sellamiento definitivo) se concluye que efectivamente el pozo pz-16-0039, fue sellado definitivamente durante los días 08 y 09 de agosto de 2017, dando cumplimiento a la Resolución 2118 del 06/12/2016 y bajo las recomendaciones técnicas para su adecuado sellamiento. Una vez efectuado el recorrido por el predio, se evidencia que el pozo no cuenta con placa de identificación; al consultar con el usuario refiere que, debido a que es un área de tránsito vehicular esta se despegó; por tal razón el día 24/05/2021 se efectuara la instalación nuevamente de la placa y se remitirá el respectivo registro fotográfico a la Entidad; de acuerdo con la verificación de la información allegada por el usuario al momento de proyectar del presente concepto técnico, mediante los Radicados SDA No. 2021ER102207 del 25/05/2021 y No. 2021ER102649 del 26/05/2021 se verifica que el usuario ejecuto las respectivas actividades de instalación de la nueva placa de identificación. Actualmente el predio se abastece de agua por parte de la Empresa de Acueducto y Alcantarillado de Bogotá EAAB, bajo la cuenta contrato No. 9000363 y un consumo promedio de 12 m3 durante el periodo de facturación del 20 de noviembre de 2020 al 18 de enero de 2021. El usuario cuenta con Auto No. 03023 (2020EE144847) del 27/08/2020, notificado electrónicamente el día 29/06/2020, por el cual se declaró sellado definitivo del pozo; de igual manera durante la visita técnica de verificación efectuada en el mes de mayo de 2021, se encontró el pozo el cual sigue presentando condiciones adecuadas frente al sellamiento definitivo, no se evidencia almacenamiento de residuos o sustancias peligrosas, así como tampoco proceso de infiltración de agua.*

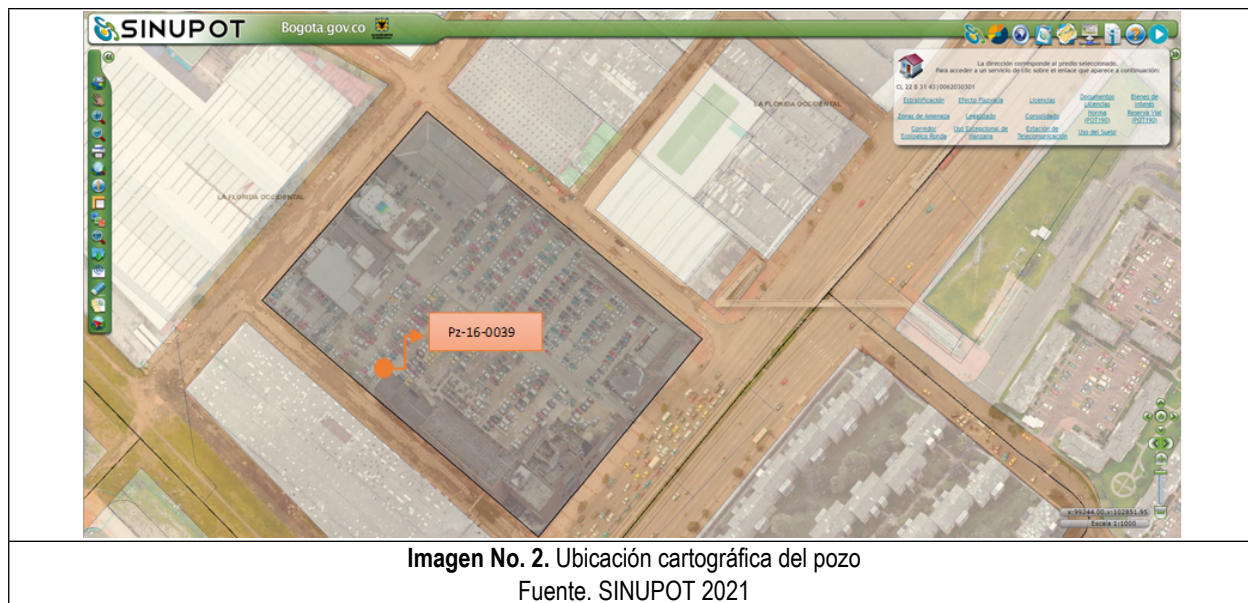
Mediante la herramienta SINUPOT, se identificó que el predio con CHIP AAA0073RJTO donde se ubicaba el pozo pz-16-0039, no se encuentra dentro las zonas correspondientes a Corredor Ecológico, Ronda Hidráulica y ZMPA, establecidas en el Decreto 190 de 2004 (ver Imagen No. 2).

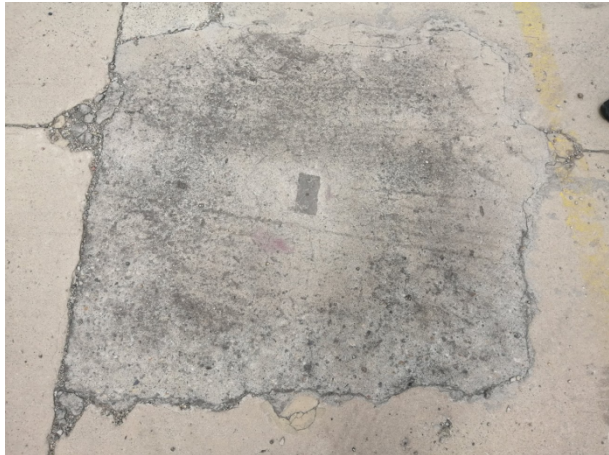
<p><b>Foto No. 1.</b> Fachada del predio</p>	<p><b>Foto No. 2.</b> Vista general del pozo pz-16-0039</p>

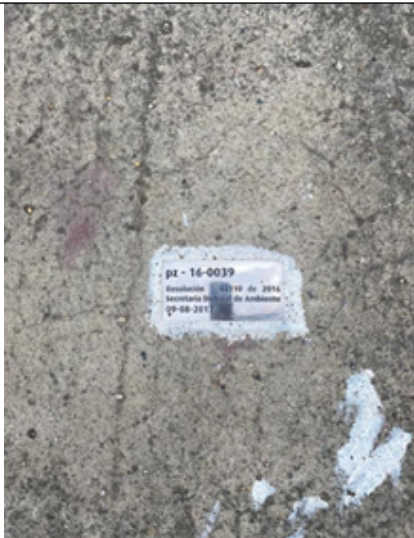
<p><b>Foto No. 3.</b> Vista del pozo – placa faltante.</p>	<p><b>Foto No. 4.</b> Imagen tomada del Radicado 2021ER102207 instalación de placa de identificación.</p>
