EVALUACIÓN, CONTROL Y SEGUIMIENTO	
	PUBLICACIÓN AVISO DE NOTIFICACIÓN	
	Código: PM04-PR49-M4	Versión: 12

Que se ha proferido el AUTO No. 04728, dado en Bogotá, D.C, a los 25 días del mes de octubre del año de 2021.

Cuyo encabezamiento y parte resolutive dice: **“POR MEDIO DEL CUAL SE HACE UN REQUERIMIENTO Y SE TOMAN OTRAS DETERMINACIONES”**

AUTO No. 04728

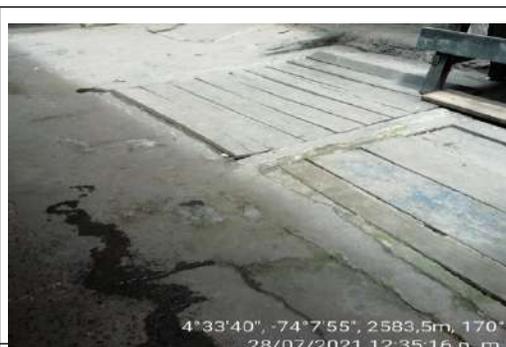
El piso correspondiente a la primera planta del predio se encuentra constituido por placa de concreto, por partes en buen estado y otras que presentan algunas fisuras. En el recorrido se observan cuatro bombos (2 grandes y 2 pequeños) los cuales utilizaban en sus procesos productivos, informan que un quinto bombo fue vendido hace 1 mes, el suelo y base en donde era ubicado se observa con manchas o impregnaciones de hidrocarburos, producto del mantenimiento, indica la persona que atiende la visita (Fotografía 4). De igual forma se observan manchas en el pedestal de concreto donde se ubica un compresor (Fotografía 5).

Fotografía 2. Placa de concreto en buen estado

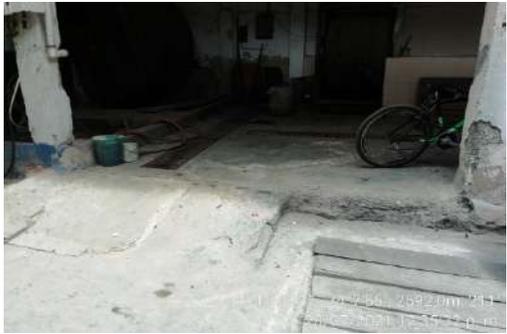
<p>Fotografía 3. Placa de concreto con algunas fisuras</p>	<p>Fotografía 4. Placa y base de concreto con manchas donde se ubicaba el bombo 4</p>

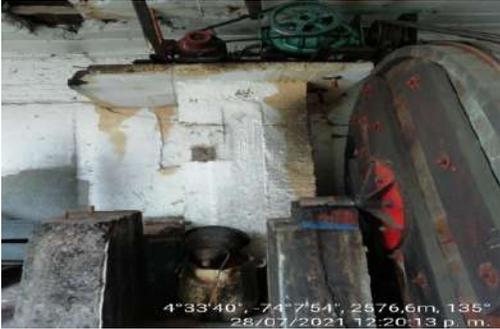
<p>Fotografía 5. Ubicación de un compresor, con manchas e impregnaciones</p>

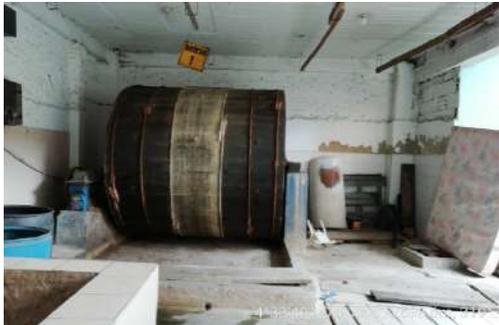
El predio es habitado por una familia, en la actualidad no se desarrolla ninguna actividad productiva, cuenta con dos niveles, en el primero se ubicaba la zona húmeda (curtido, recurtido, teñido) y en el segundo era la zona de secado, no obstante, se identifica maquinaria como bombos o fulones, tres (3) tanques superficiales para el almacenamiento de agua residual, sistema que estaba conformado por rejillas y trampa de grasas.

<p>Fotografía 6. Bombo 1</p>	<p>Fotografía 7. Bombo 2, era utilizado para teñido</p>

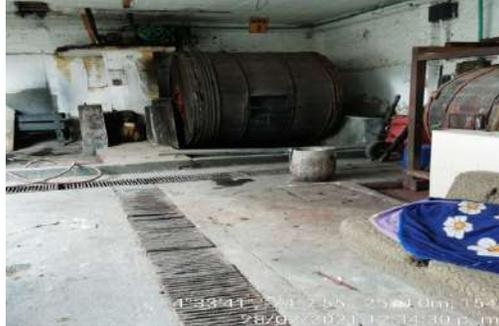
<p>Fotografía 8. Bombo 3 donde realizaban proceso de curtido</p>	<p>Fotografía 9. Sistema final tratamiento agua residual industrial</p>

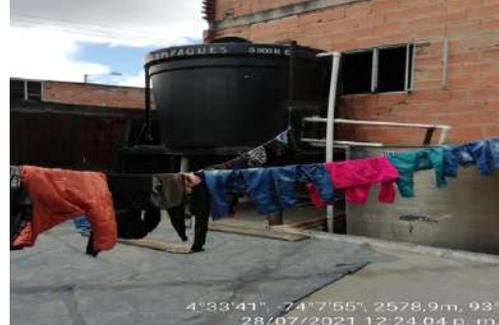
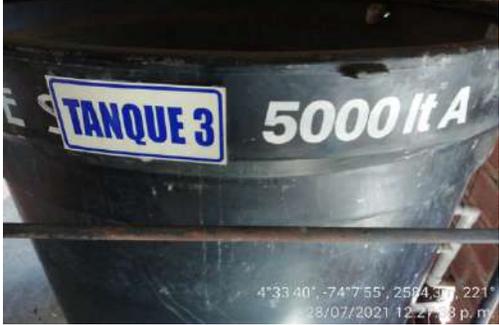
<p>Fotografía 10. Tanque superficial, ubicado en la segunda planta del predio</p>	<p>Fotografía 11. Tanque superficial, ubicado en la segunda planta del predio</p>

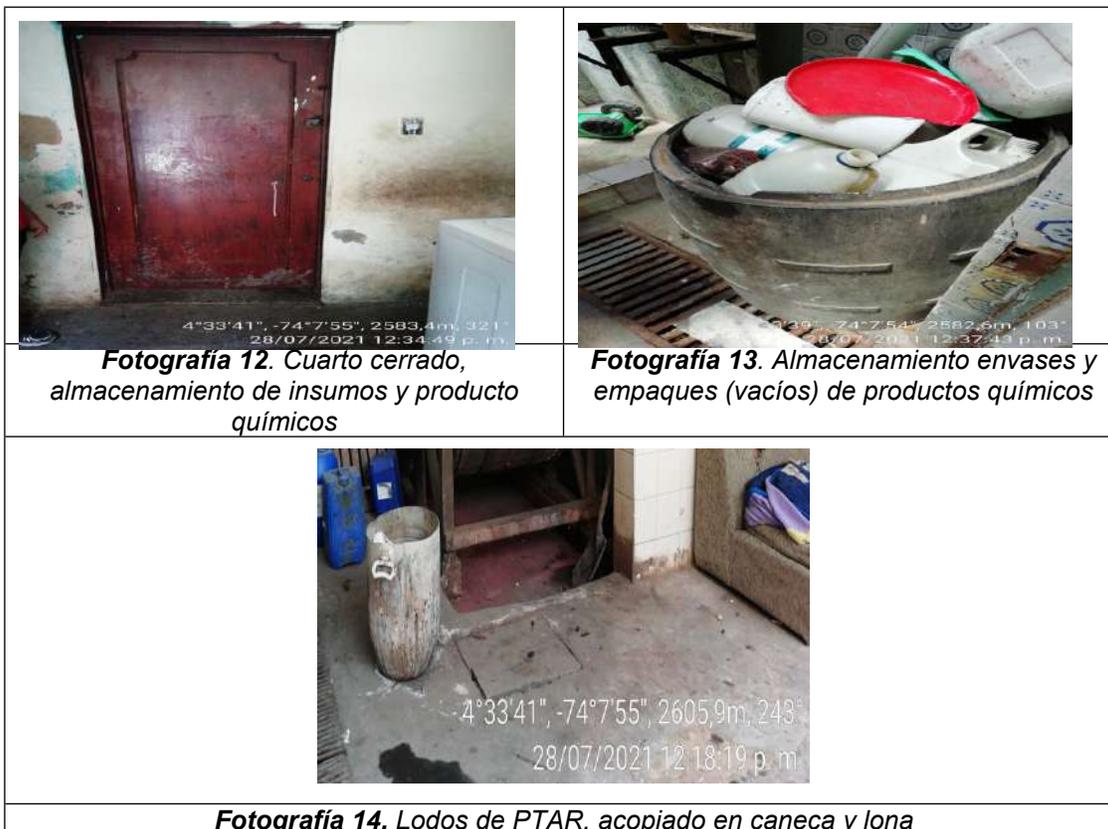
Por otro lado, durante la inspección realizada, se informa que hay un cuarto donde se almacena algunos insumos, productos químicos sobrantes de las actividades antes ejecutadas en el predio (no se especifican cuales), al cual no se tuvo acceso por encontrarse cerrado con candado; igualmente se observan dentro de una caneca plástica y a su vez en una lona, residuos de lodos de PTAR y residuos (envases, empaques) de sustancias con características de peligrosidad, los cuales se encuentran en área cubierta.

En el proceso de desmantelamiento se deben tener en cuenta la adecuada gestión de residuos peligrosos y de manejo diferenciado que puedan llegar a generarse o hagan parte de la infraestructura presente en el sitio (RAEES, lámparas fluorescentes, envases de productos, sólidos con impregnaciones de derivados de hidrocarburos, tejas/tubería de asbesto, entre otros).

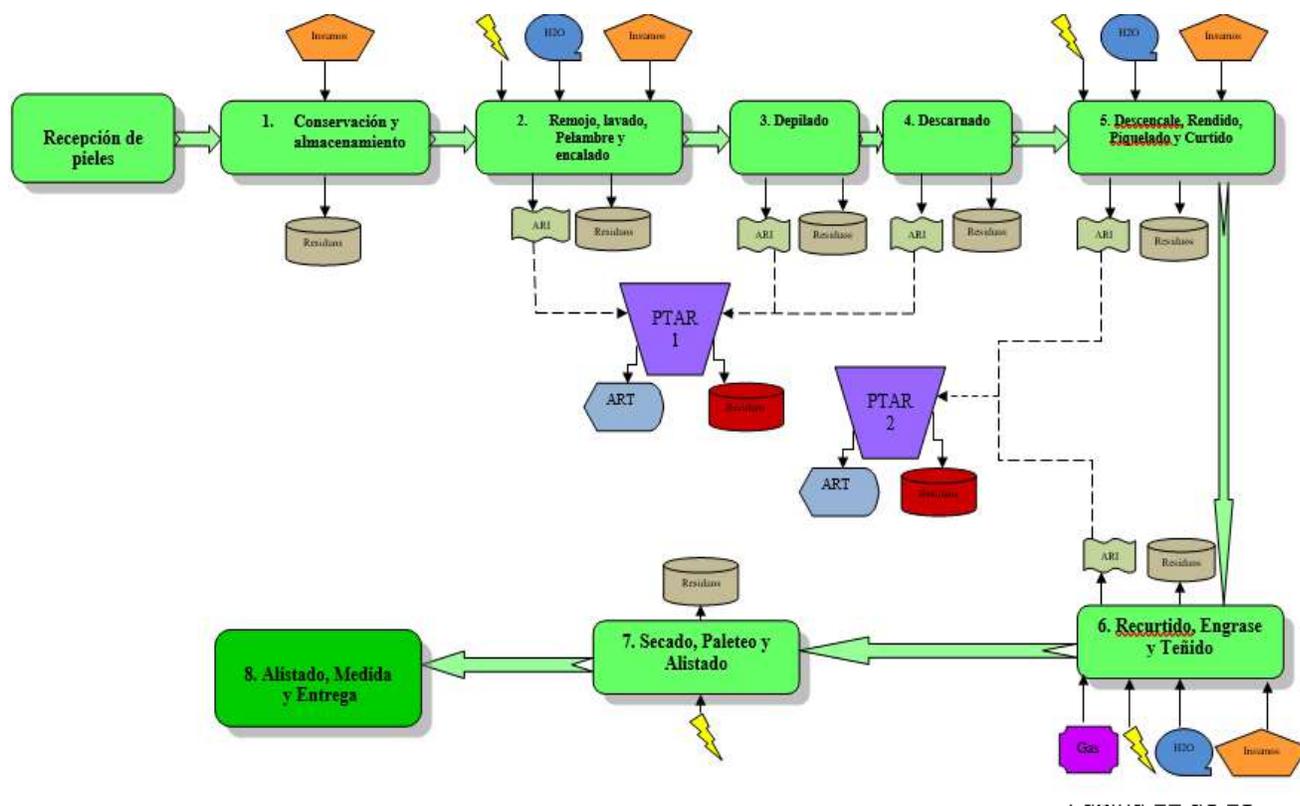
1.1 DIAGRAMA DE FLUJO DE LOS PROCESOS

LOUANE CUEROS S.A.S., llevaba a cabo actividades de curtido, recurtido y teñido de cuero en el sitio de interés. A continuación, se presenta el diagrama de flujo de las actividades que se desarrollaban dentro del predio, hasta hace 1 año aproximadamente, información suministrada en la visita técnica del día 28/07/2021:

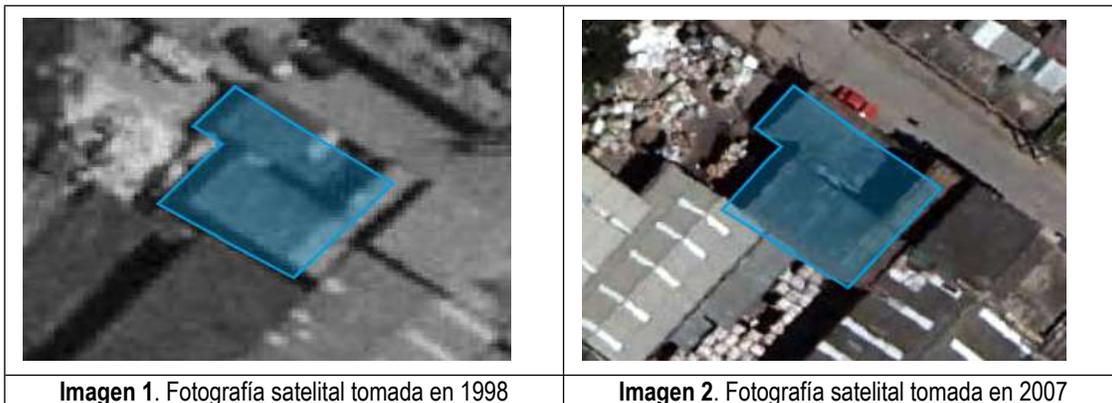
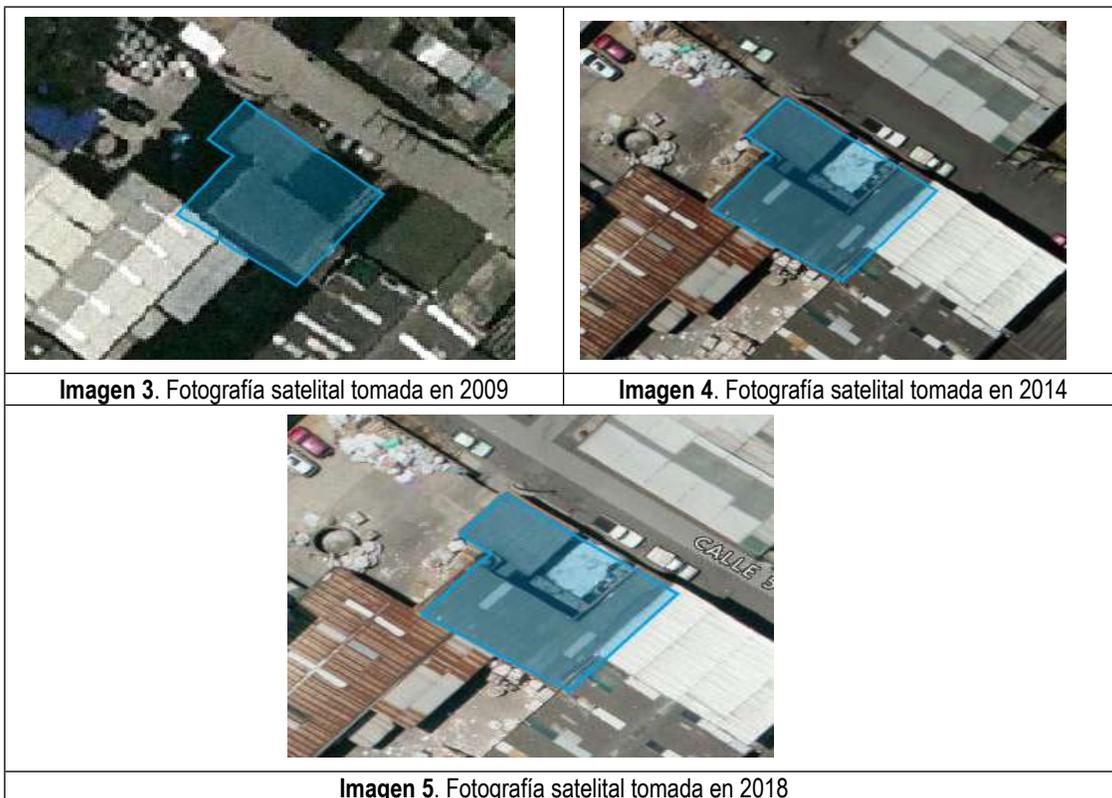
Teniendo en cuenta lo anterior, y como medida para corroborar las actividades históricas que se han desarrollado en los predios, se realizó la revisión de imágenes satelitales tomadas en distintas épocas mediante la herramienta informática de Mapas de Bogotá. El propósito de este análisis, es el de identificar indicios que pudieran significar la existencia de posibles situaciones históricas con posibilidad de generar afectación a los recurso suelo y agua subterránea, y que posiblemente no se encontraran actualmente en el sitio de interés, como tanques o zonas de almacenamiento de sustancias a cielo abierto, áreas antiguas de disposición de residuos, instalaciones industriales o estructuras que indiquen actividad relacionada, al igual que variaciones en las condiciones morfológicas del terreno que supongan la ejecución de actividades de excavación, entre otras.

Como se identifica en las diferentes fotografías aéreas, no se observan cambios significativos a través del tiempo, más allá de techar gran parte del área de interés, por lo cual no es posible identificar modificaciones al interior del predio, no obstante, se observa un espacio a cielo abierto en el que actualmente existe una terraza.

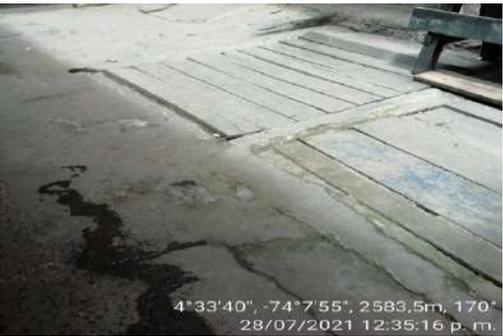
El piso correspondiente a la primera planta del predio, se encuentra constituido por placa de concreto, por partes en buen estado y otras que presentan algunas fisuras. En el recorrido se observan cuatro bombos (2 grandes y 2 pequeños) los cuales utilizaban en sus procesos productivos, informan que un quinto bombo fue vendido hace 1 mes, el suelo y base en donde era ubicado, se observa con manchas o impregnaciones de hidrocarburos, producto del mantenimiento, indica la persona que atiende la visita (Fotografía 4). De igual forma se observan manchas en el pedestal de concreto donde se ubica un compresor (Fotografía 5).

<p>Fotografía 1. Fachada del predio Calle 59 Sur</p>	<p>Fotografía 2. Placa de concreto en buen estado</p>

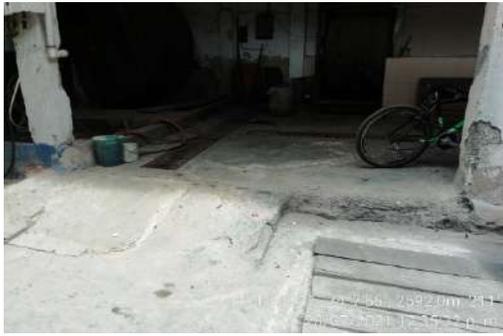
<p>Fotografía 3. Placa de concreto con algunas fisuras</p>	<p>Fotografía 4. Placa y base de concreto con manchas donde se ubicaba el bombo 4</p>

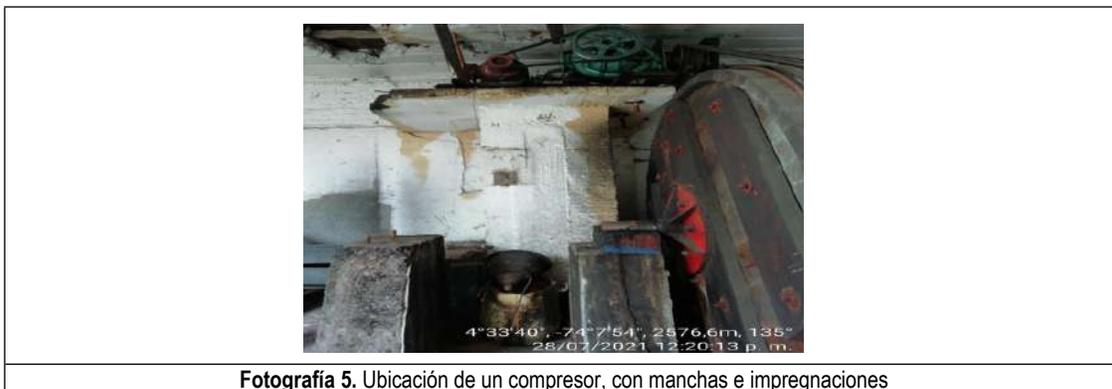
Fotografía 5. Ubicación de un compresor, con manchas e impregnaciones
Fuente. SDA

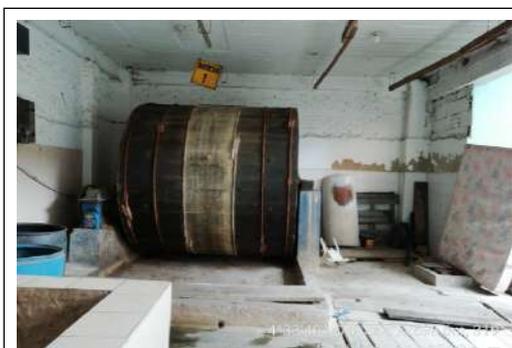
El predio es habitado por una familia, en la actualidad no se desarrolla ninguna actividad productiva, cuenta con dos niveles, en el primero se ubicaba la zona húmeda (curtido, recurtido, teñido) y en el segundo era la zona de secado, no obstante, se identifica maquinaria como bombos o fulones, tres (3) tanques superficiales para el almacenamiento de agua residual, sistema que estaba conformado por rejillas y trampa de grasas.

Fotografía 6. Bombo 1

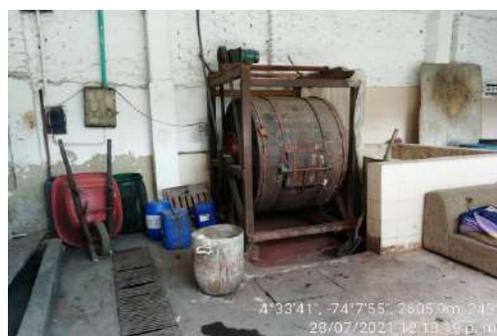
Fotografía 7. Bombo 2, era utilizado para teñido

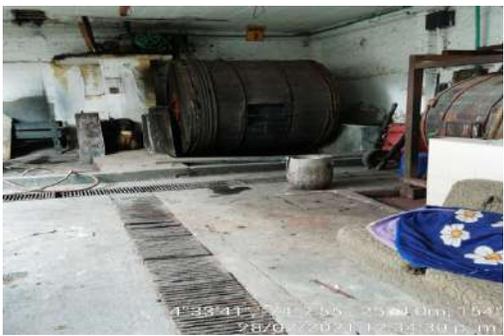
<p>Fotografía 8. Bombo 3 donde realizaban proceso de curtido</p>	<p>Fotografía 9. Sistema final tratamiento agua residual industrial</p>

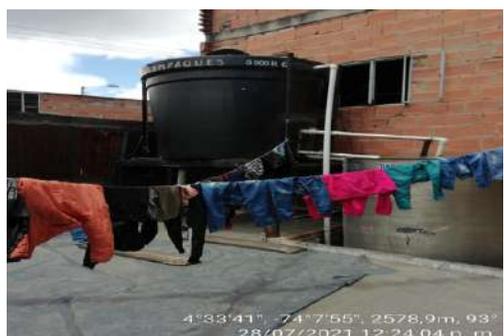
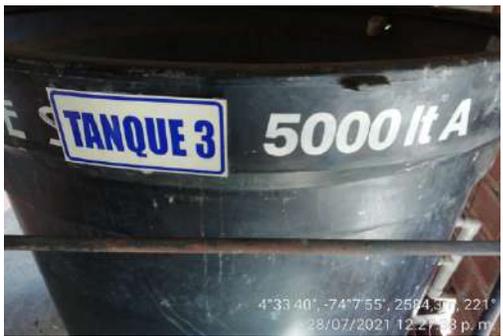
<p>Fotografía 10. Tanque superficial, ubicado en la segunda planta del predio</p>	<p>Fotografía 11. Tanque superficial, ubicado en la segunda planta del predio</p>

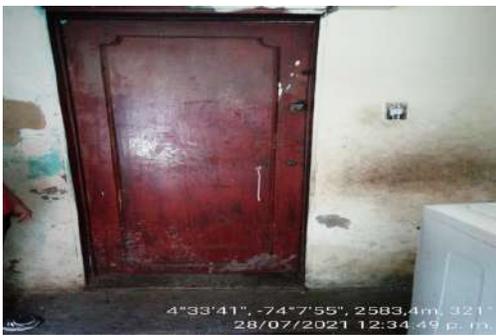
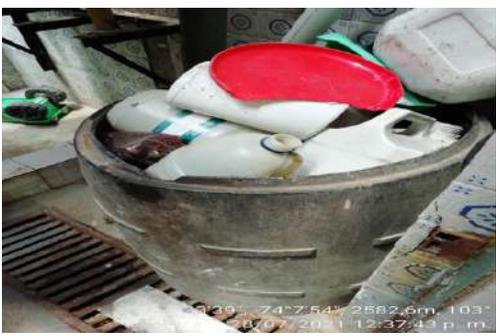
Por otro lado, durante la inspección realizada, se informa que hay un cuarto donde se almacena algunos insumos, productos químicos sobrantes de las actividades antes ejecutadas en el predio (no se especifican cuales), al cual no se tuvo acceso por encontrarse cerrado con candado; igualmente se observan dentro de una caneca plástica y a su vez en una lona, residuos de lodos de PTAR y residuos (envases, empaques) de sustancias con características de peligrosidad, los cuales se encuentran en área cubierta.

<p>4°33'41", -74°7'54", 2582,6m, 103° 28/07/2021 12:37:43 p. m.</p>
<p>Fotografía 12. Cuarto cerrado, almacenamiento de insumos y producto químicos</p>	<p>Fotografía 13. Almacenamiento envases y empaques (vacíos) de productos químicos</p>

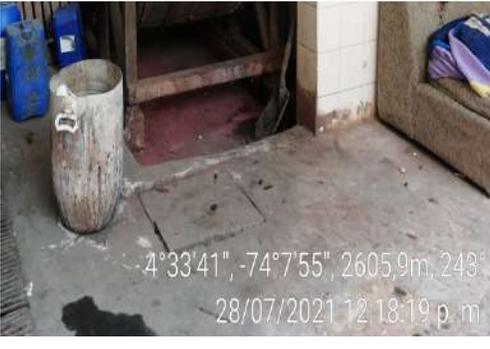
<p>4°33'41", -74°7'55", 2605,9m, 248° 28/07/2021 12:18:19 p. m.</p>	
<p>Fotografía 14. Lodos de PTAR, acopiado en caneca y lona</p>

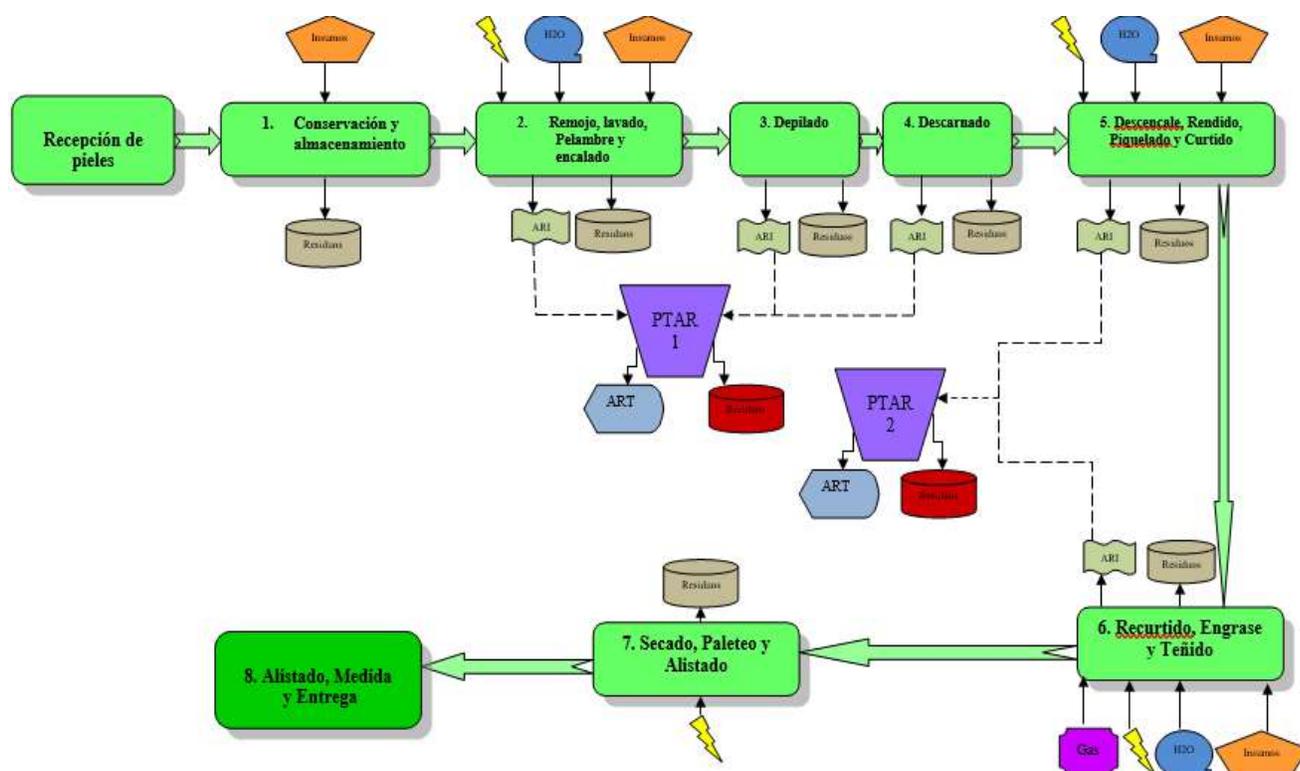
3.1 DIAGRAMA DE FLUJO DE LOS PROCESOS

LOUANE CUEROS S.A.S., llevaba a cabo actividades de curtido, recurtido y teñido de cuero en el sitio de interés. A continuación, se presenta el diagrama de flujo de las actividades que se desarrollaban dentro del predio, hasta hace 1 año aproximadamente, información suministrada en la visita técnica del día 28/07/2021:
