**AUTO No. 05154**

**“POR EL CUAL SE DECLARA SELLADO DEFINITIVAMENTE UN POZO”**

pozo profundo identificado con el código **PZ-07-0016**, con coordenadas geográficas 4.3659946043 Norte, -74.1101636136 Este, registrando lo observado en el **Informe Técnico No. 02896 del 30 de julio del 2021 (2021IE157074)**, así:

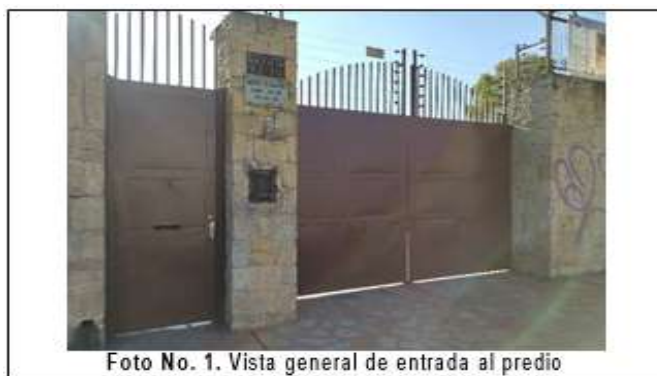
Foto No. 1. Vista general de entrada al predio

*Se realizó visita técnica el día 21 y 22 de abril de 2021, al predio con nomenclatura urbana Calle 58 C Bis Sur No. 84-20 (ver foto No. 1), para realizar el acompañamiento al sellamiento definitivo del pozo pz-07-0016, en cumplimiento a lo solicitado en el Radicado 2021ER50292 de 18/03/2021.*

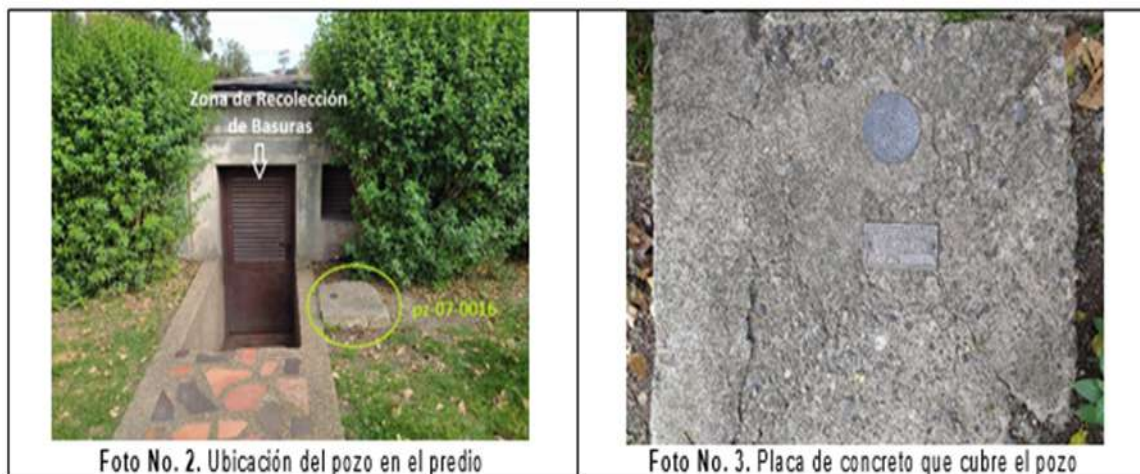
Foto No. 2. Ubicación del pozo en el predio

*En el predio funciona el INSTITUTO CLARA FEY, el cual tiene un promedio de 671 alumnos. El pozo se encuentra ubicado al costado occidental, en la zona de recolección de basuras, área rodeada de vegetación (ver foto No. 2 y 3).*

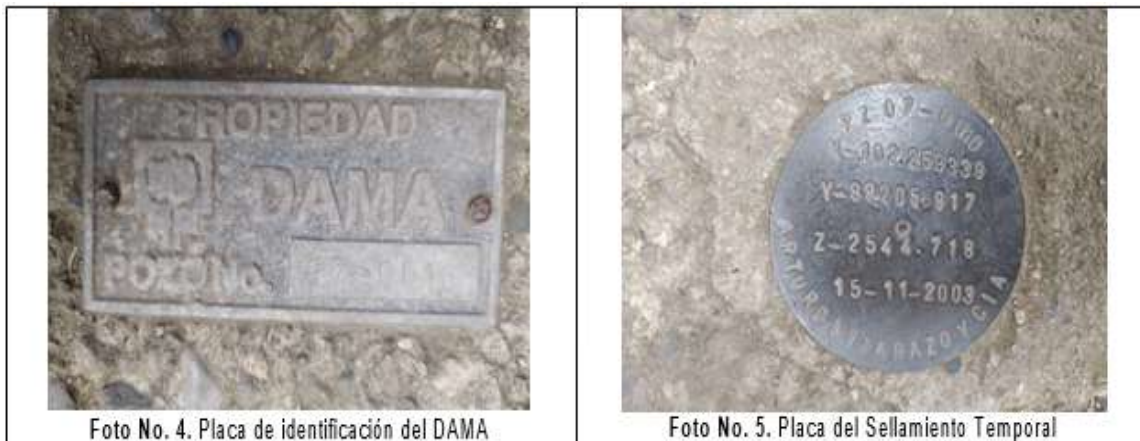
*La boca del pozo no es visible, tiene placa de concreto sobre el nivel del suelo, con identificación del DAMA y del sellamiento temporal realizado el 15/11/2003 (ver foto No. 4 y 5).*

Foto No. 4. Placa de identificación del DAMA

Foto No. 5. Placa del Sellamiento Temporal

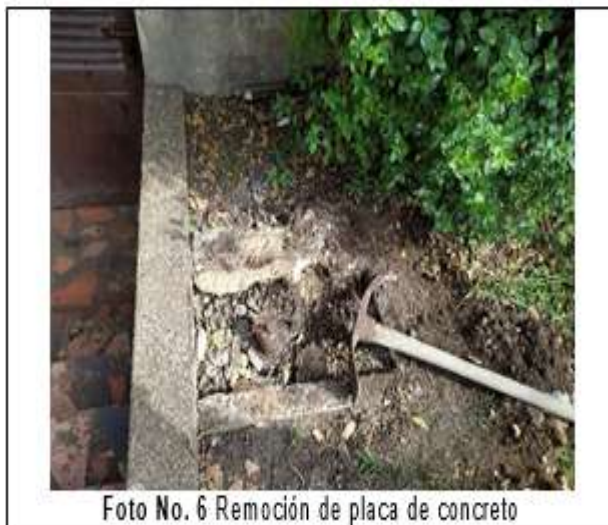
Foto No. 6 Remoción de placa de concreto

1. *Se procede a remover las placas de concreto y de identificación, mediante la utilización de un mortero, para continuar con la excavación (ver foto No. 6).*

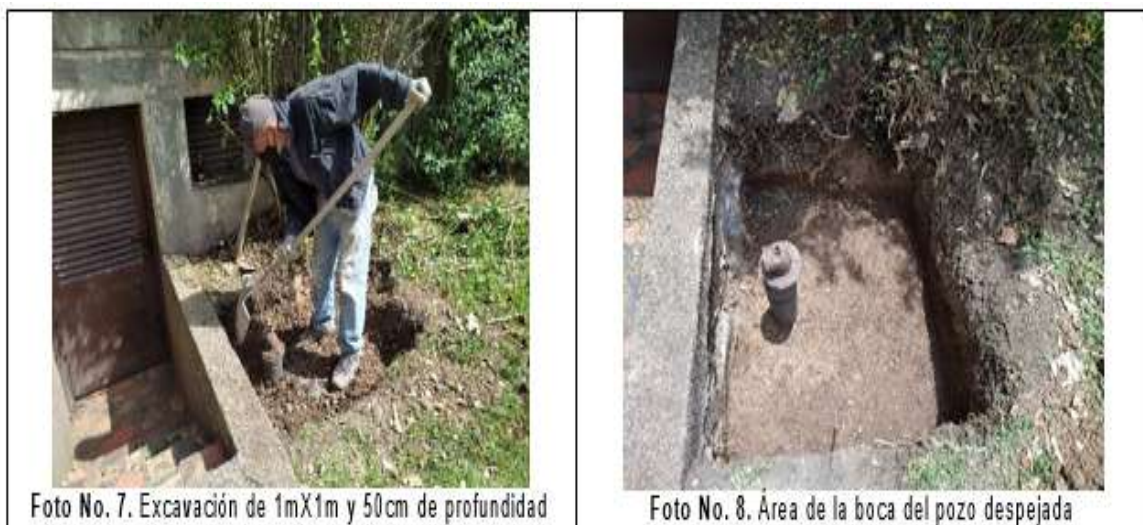
2. Una vez retirada la placa de concreto, se procedió a realizar la excavación de 1mX1m y 50cm de profundidad, dicha actividad se desarrolló de forma rápida, en dos (2) horas, debido a que el terreno estaba cubierto por vegetación. Para la excavación se usó pica y pala (ver foto No. 7 y 8).

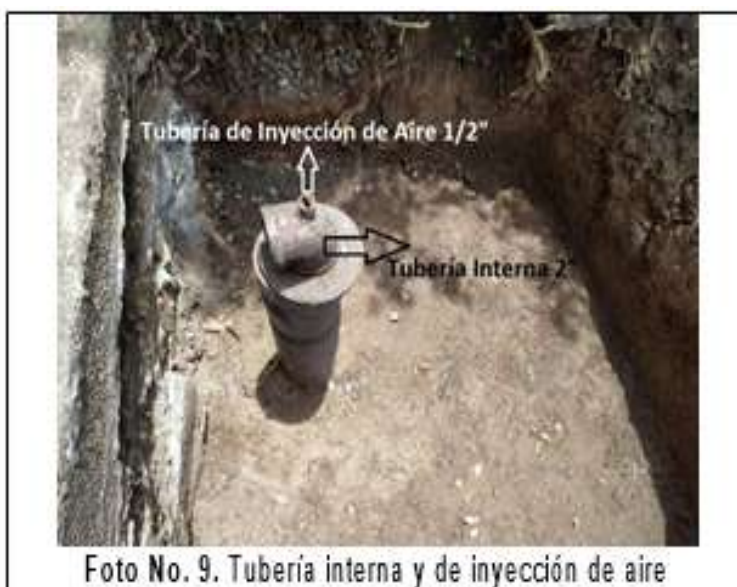
3. Terminada la excavación, se visualizó que en la boca del pozo hay una tubería interna de 2" acero, que permitía la extracción del recurso hídrico subterráneo y una tubería de inyección de aire en acero de 1/2" (ver foto No. 9).

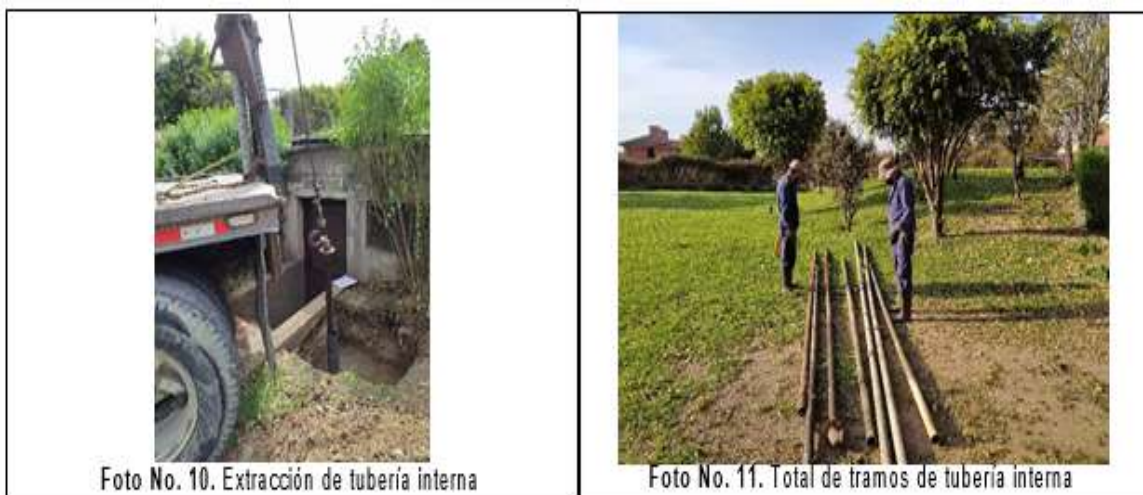
4. A las 02:00 p.m., se procedió a retirar la tubería interna, mediante un camión grúa, extrayendo un total de 7 tramos de tubería de 6m (ver foto No. 10 y 11). Se realizó la medición de nivel estático, registrando un valor de 42m.

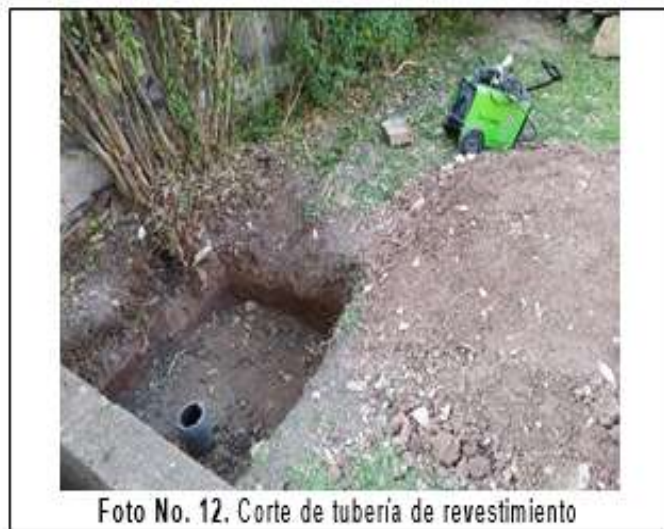
5. La tubería de revestimiento de 4" en PVC, se cortó a los 20 cm por encima de la excavación, mediante OXICORTE (ver foto No. 12).

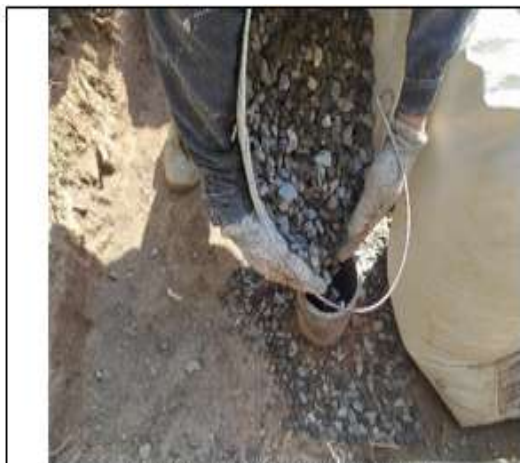
Foto No. 13. Relleno con grava 8-12

6. A las 09:00 a.m., se procedió a rellenar con grava 8-12 el interior del pozo utilizando 480 Kg, dejando libres las 2/3 partes de la profundidad efectiva (ver foto No. 13). La profundidad de la captación subterránea en campo fue de 42m, debido a que este pozo colapsó en 2002. Posteriormente, se introdujo bentonita en polvo ARCICOL y cemento, en una relación de mezcla de 1:1, para un total de 40 Kg de cada uno y 20 Litros de agua (ver foto No. 14).

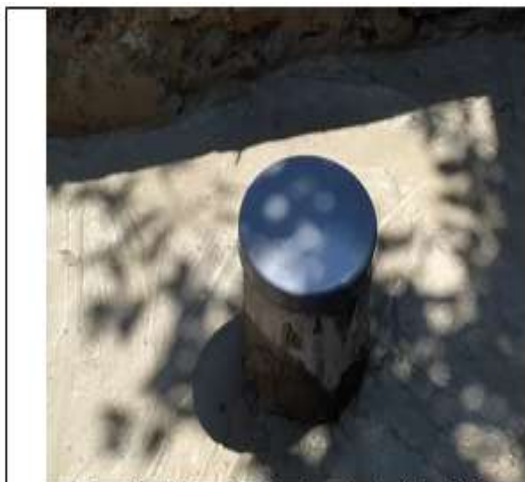
Foto No. 15. Instalación de tapón de 4" en PVC

7. Posterior se colocó un tapón de 4" de PVC en la boca del pozo (ver foto No. 15), con el fin de impedir el ingreso de sustancias contaminantes hacia el interior de este. Se agregó una mezcla de bentonita hidratada a la excavación cubriendo 15 cm, utilizando 10 Kg de bentonita y 5 Litros de agua (ver foto No. 16).

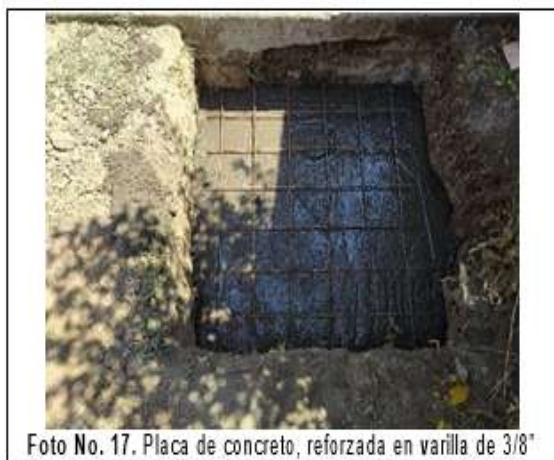
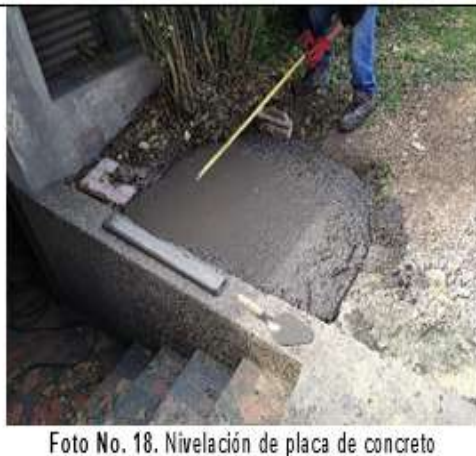
8. Se procedió a realizar una placa de concreto impermeable sobre la excavación realizada de 1mX1m y 50cm de profundidad, para lo cual se utilizó 150 Kg de cemento e impermeabilizante marca SIKA, reforzando los 10 cm superiores de este sello, con una estructura de hierro construida con varilla de 3/8" (ver foto No. 17 y 18).

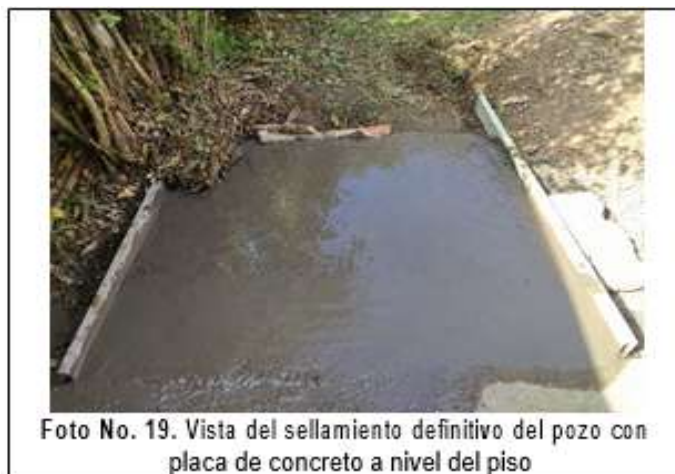
9. Se solicitó al usuario instalar una placa de identificación con el código del pozo y las coordenadas establecidas en la Resolución de sellamiento definitivo No. 01450 de 21/07/2020 (2020EE121001).
10. El sellamiento definitivo del pozo pz-07-0016, se realizó de acuerdo con los lineamientos de la SDA (ver foto No. 19), se firma el acta del acompañamiento por el personal de la SECRETARÍA DISTRITAL DE AMBIENTE, INSTITUTO CLARA FEY y por el Contratista OSCAR JAVIER DURÁN MONERO, quién ejecutó del sellamiento (ver Anexo 1).

11. Se le informa al usuario, que debe remitir el informe del sellamiento definitivo, para dar cumplimiento total a la Resolución No. 01450 de 21/07/2020 (2020EE121001).

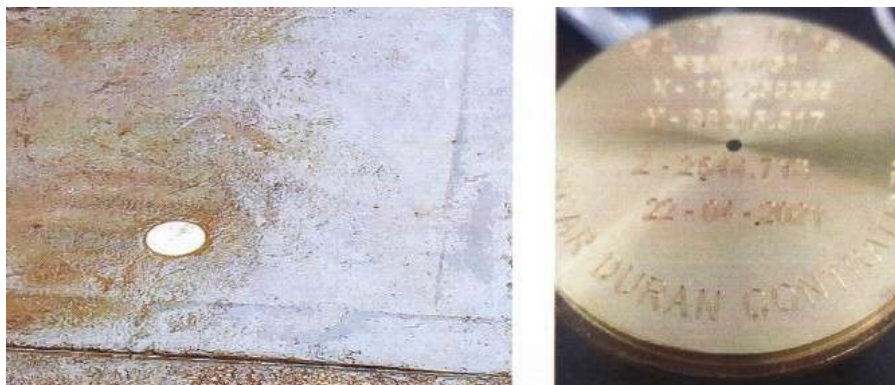
**Imagen No. 3.** Vista del sellamiento definitivo del pozo y placa de identificación instalada Fuente. 2021ER82869 de 04/05/2021

**La placa de identificación del sellamiento fue instalada posterior al sellamiento, debido a que, por retraso en la entrega, no fue posible instalar una vez se ejecutó el sellamiento, sino a los ocho (8) días siguientes. En la Imagen No. 3, se visualiza el sellamiento realizado con la placa de identificación.**

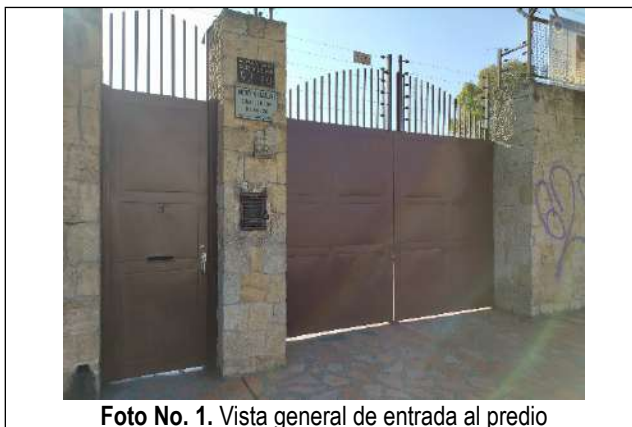
Se realizó visita técnica el día 21 y 22 de abril de 2021, al predio con nomenclatura urbana Calle 58 C Bis Sur No. 84-20 (ver foto No. 1), para realizar el acompañamiento al sellamiento definitivo del pozo pz-07-0016, en cumplimiento a lo solicitado en el Radicado 2021ER50292 de 18/03/2021.

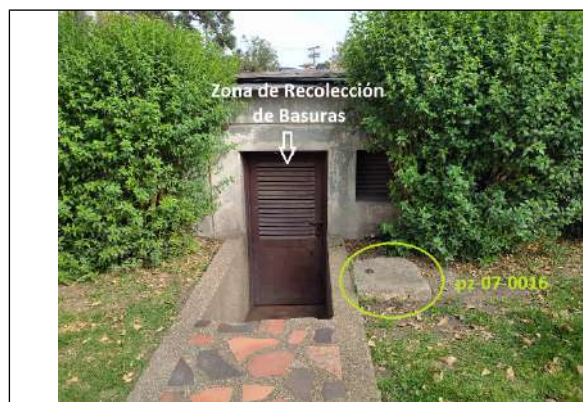
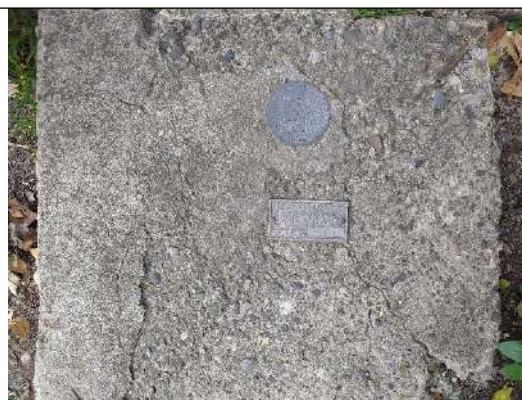
En el predio funciona el INSTITUTO CLARA FEY, el cual tiene un promedio de 671 alumnos. El pozo se encuentra ubicado al costado occidente, en la zona de recolección de basuras, área rodeada de vegetación (ver foto No. 2 y 3).

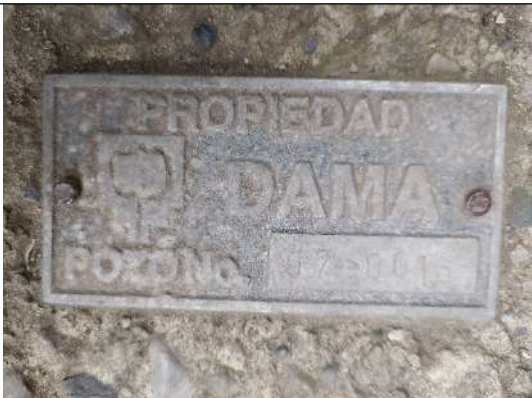
**Foto No. 4.** Placa de identificación del DAMA

La boca del pozo no es visible, tiene placa de concreto sobre el nivel del suelo, con identificación del DAMA y del sellamiento temporal realizado el 15/11/2003 (ver foto No. 4 y 5).

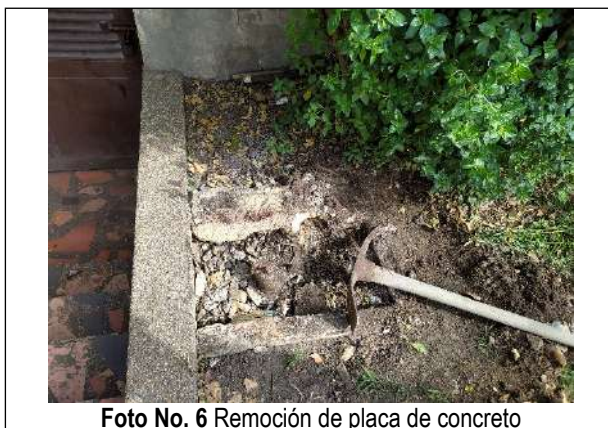
**Foto No. 6** Remoción de placa de concreto

1. Se procede a remover las placas de concreto y de identificación, mediante la utilización de un mortero, para continuar con la excavación (ver foto No. 6).

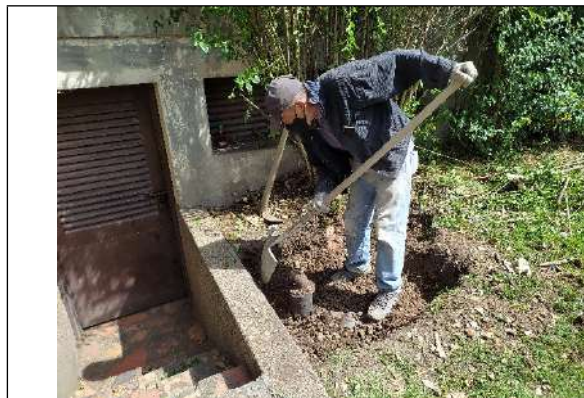
**Foto No. 7.** Excavación de 1mX1m y 50cm de profundidad

2. Una vez retirada la placa de concreto, se procedió a realizar la excavación de 1mX1m y 50cm de profundidad, dicha actividad se desarrolló de forma rápida, en dos (2) horas, debido a que el terreno estaba cubierto por vegetación. Para la excavación se usó pica y pala (ver foto No. 7 y 8).

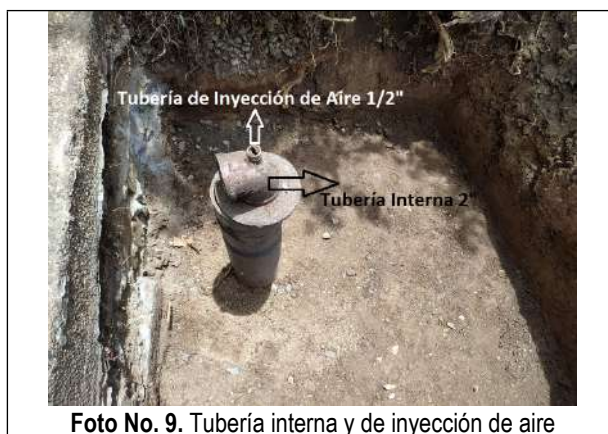
3. Terminada la excavación, se visualizó que en la boca del pozo hay una tubería interna de 2" acero, que permitía la extracción del recurso hídrico subterráneo y una tubería de inyección de aire en acero de 1/2" (ver foto No. 9).

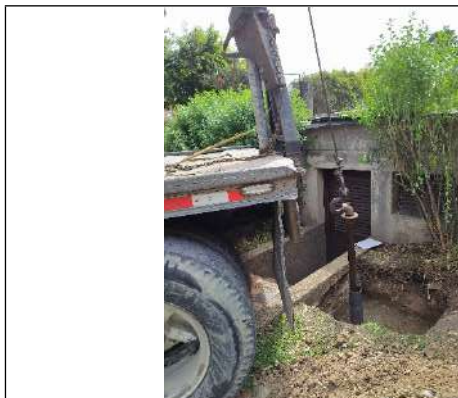
Foto No. 10. Extracción de tubería interna

4. A las 02:00 p.m., se procedió a retirar la tubería interna, mediante un camión grúa, extrayendo un total de 7 tramos de tubería de 6m (ver foto No. 10 y 11). Se realizó la medición de nivel estático, registrando un valor de 42m.

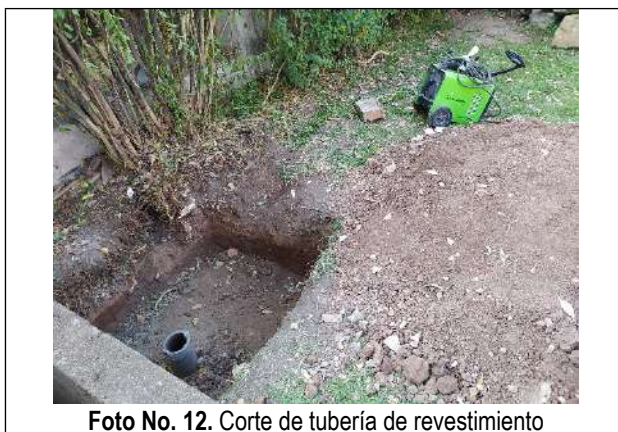
Foto No. 12. Corte de tubería de revestimiento

5. La tubería de revestimiento de 4" en PVC, se cortó a los 20 cm por encima de la excavación, mediante OXICORTE (ver foto No. 12).

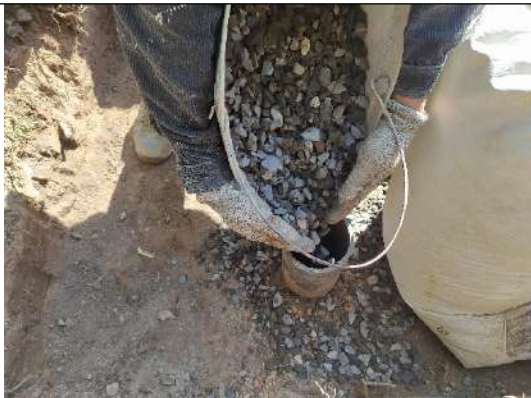
Foto No. 13. Relleno con grava 8-12

6. A las 09:00 a.m., se procedió a rellenar con grava 8-12 el interior del pozo utilizando 480 Kg, dejando libres las 2/3 partes de la profundidad efectiva (ver foto No. 13). La profundidad de la captación subterránea en campo fue de 42m, debido a que este pozo colapsó en 2002. Posteriormente, se introdujo bentonita en polvo ARCICOL y cemento, en una relación de mezcla de 1:1, para un total de 40 Kg de cada uno y 20 Litros de agua (ver foto No. 14).

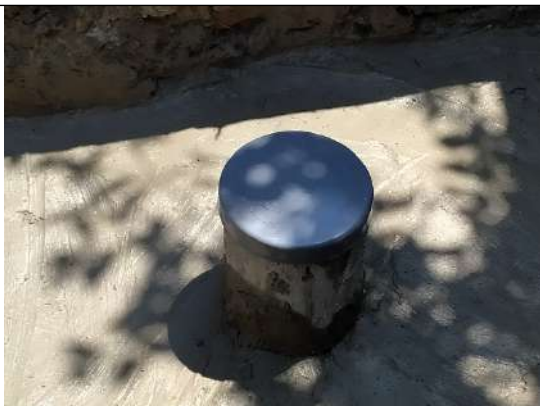
Foto No. 15. Instalación de tapón de 4" en PVC

7. Posterior se colocó un tapón de 4" de PVC en la boca del pozo (ver foto No. 15), con el fin de impedir el ingreso de sustancias contaminantes hacia el interior de este. Se agregó una mezcla de bentonita hidratada a la excavación cubriendo 15 cm, utilizando 10 Kg de bentonita y 5 Litros de agua (ver foto No. 16).

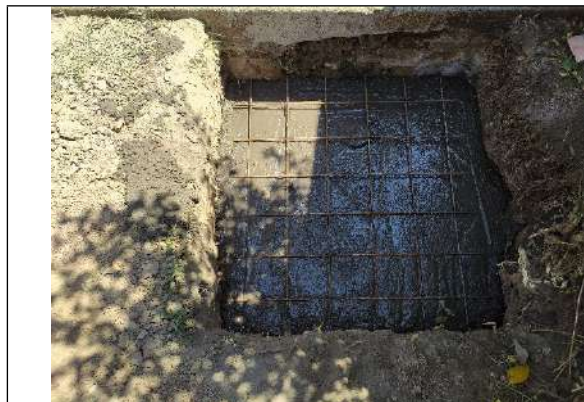
Foto No. 17. Placa de concreto, reforzada en varilla de 3/8"

8. Se procedió a realizar una placa de concreto impermeable sobre la excavación realizada de 1mX1m y 50cm de profundidades, para lo cual se utilizó 150 Kg de cemento e impermeabilizante marca SIKA, reforzando los 10 cm superiores de este sello, con una estructura de hierro construida con varilla de 3/8" (ver foto No. 17 y 18).

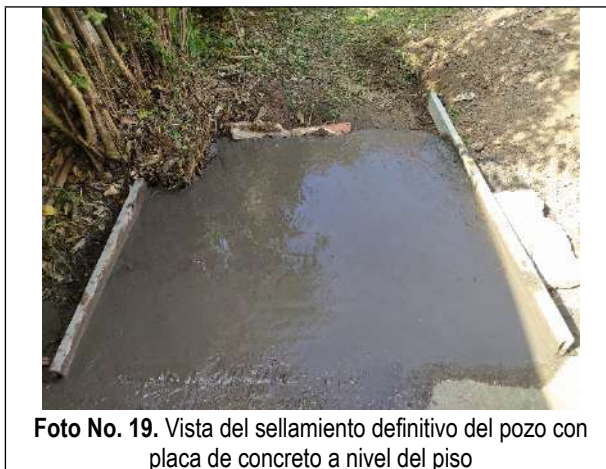
Foto No. 19. Vista del sellamiento definitivo del pozo con placa de concreto a nivel del piso

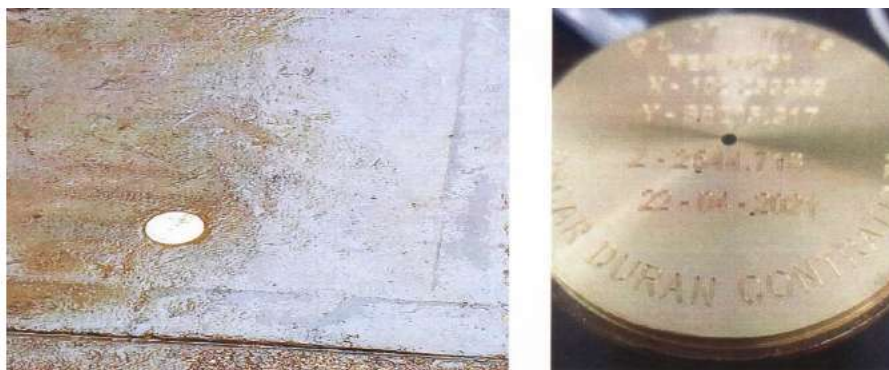
**Imagen No. 3.** Vista del sellamiento definitivo del pozo y placa de identificación instalada  
Fuente. 2021ER82869 de 04/05/2021

**La placa de identificación del sellamiento fue instalada posterior al sellamiento, debido a que, por retraso en la entrega, no fue posible instalar una vez se ejecutó el sellamiento, sino a los ocho (8) días siguientes. En la Imagen No. 3, se visualiza el sellamiento realizado con la placa de identificación.**
