Que se ha proferido la AUTO No. 05759, dado en Bogotá, D.C., a los 06 días del mes de diciembre del año de 2021.

Cuyo encabezamiento y parte resolutive dice: **“POR MEDIO DEL CUAL SE HACE UN REQUERIMIENTO Y SE TOMAN OTRAS DETERMINACIONES”**

AUTO No. 05759

“POR MEDIO DEL CUAL SE HACE UN REQUERIMIENTO Y SE TOMAN OTRAS DETERMINACIONES”

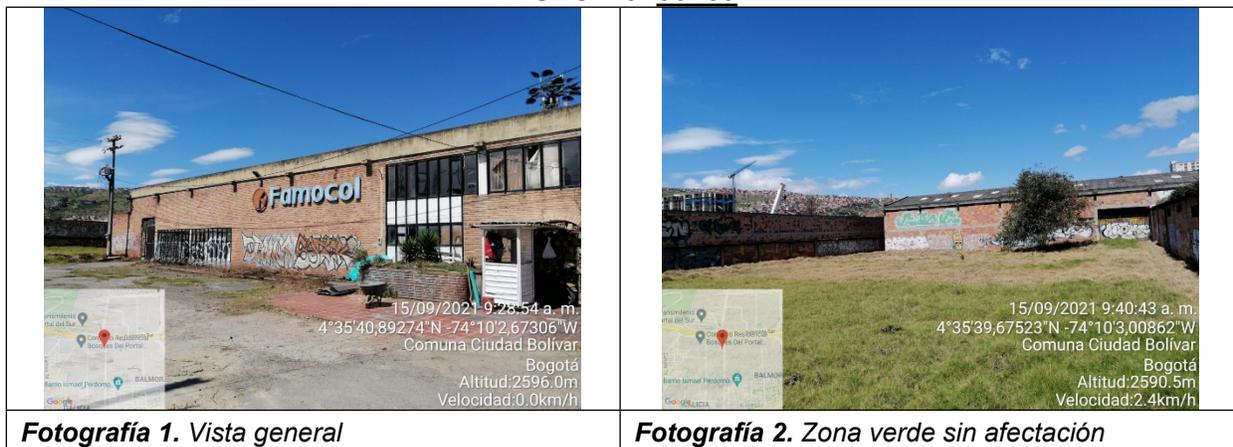
El predio cuenta con una zona verde ubicada al costado sur sobre la cual, no se identifican afectaciones visibles al suelo o desarrollo de alguna actividad productiva.

No obstante no se evidenciaron aspectos de interés que demuestren deterioro o afectación al recurso suelo, es indispensable el desarrollo de un adecuado plan de desmantelamiento, con el objetivo de evitar la afectación temporal o permanente del predio, de manera que pueda condicionarse un desarrollo futuro de uso del suelo, dicho plan se debe desarrollar bajo los lineamientos técnicos de la Guía de Desmantelamiento de Instalaciones Industriales y de Servicios generada por la SDA en asocio con la Universidad de los Andes.

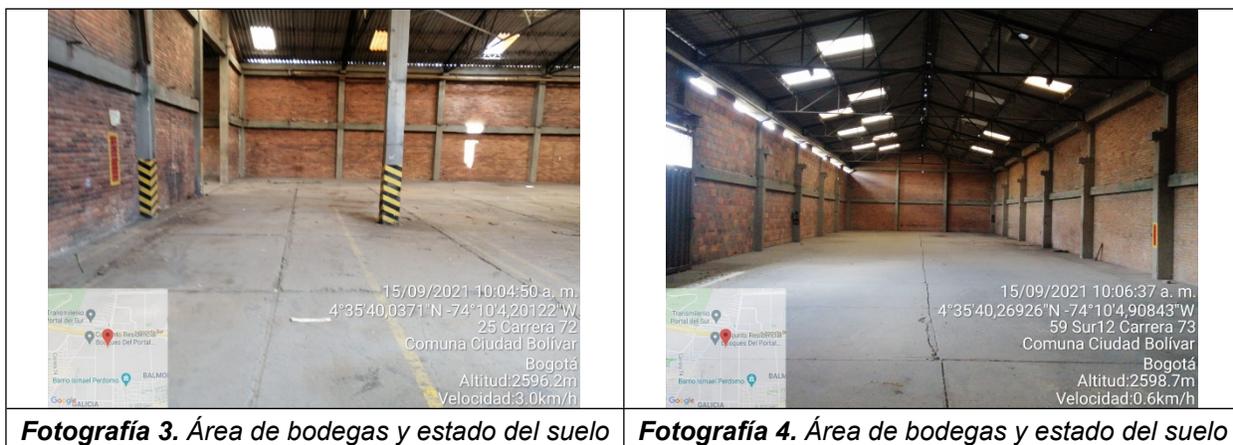
Durante el recorrido también se identificó que el predio cuenta con dos bodegas interconectadas totalmente desocupadas las cuales, cuenta con placa de concreto con fisuras menores sin evidencia visible de afectación.

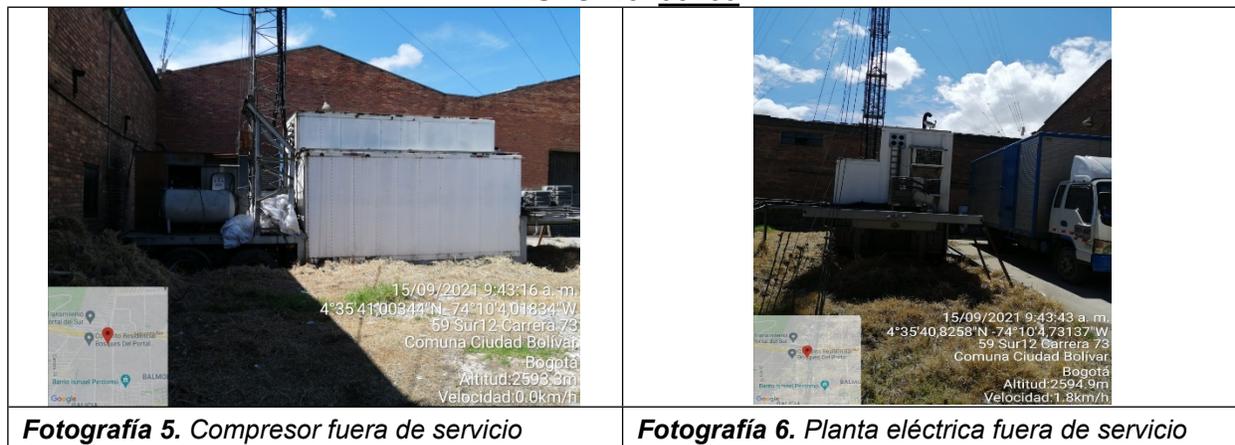
Además, se identificó un compresor y una planta eléctrica en la parte externa de las bodegas, estos equipos se encuentran fuera de servicio.

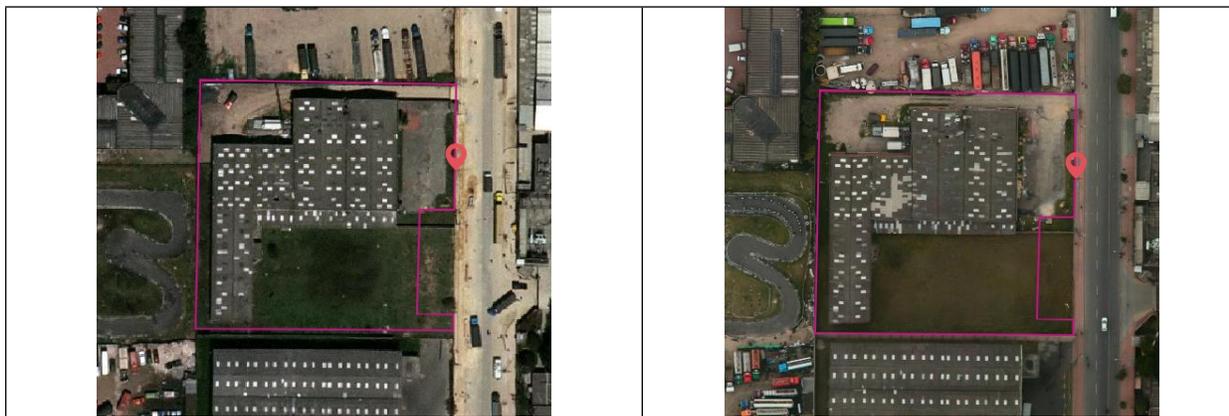
Imagen 3. Fotografía satelital tomada en 2009

Como se identifica en las diferentes fotografías aéreas, en el predio no se observan cambios significativos ni evidencia visible de algún aspecto que represente una potencial afectación al suelo.

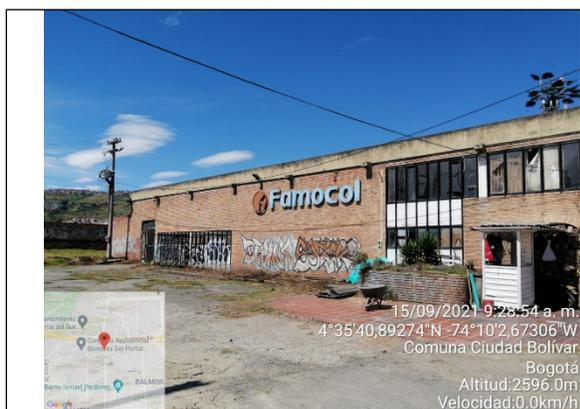
Fotografía 1. Vista general

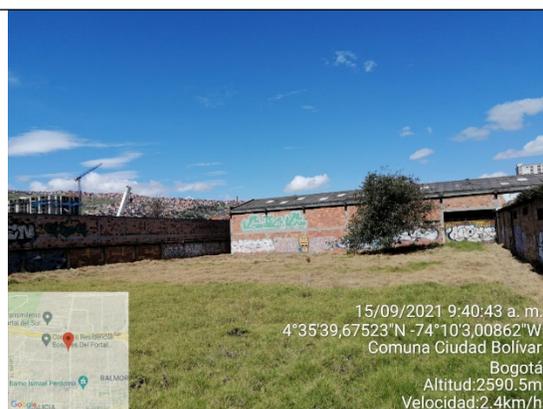
El predio cuenta con una zona verde ubicada al costado sur sobre la cual, no se identifican afectaciones visibles al suelo o desarrollo de alguna actividad productiva.

Fotografía 2. Zona verde sin afectación

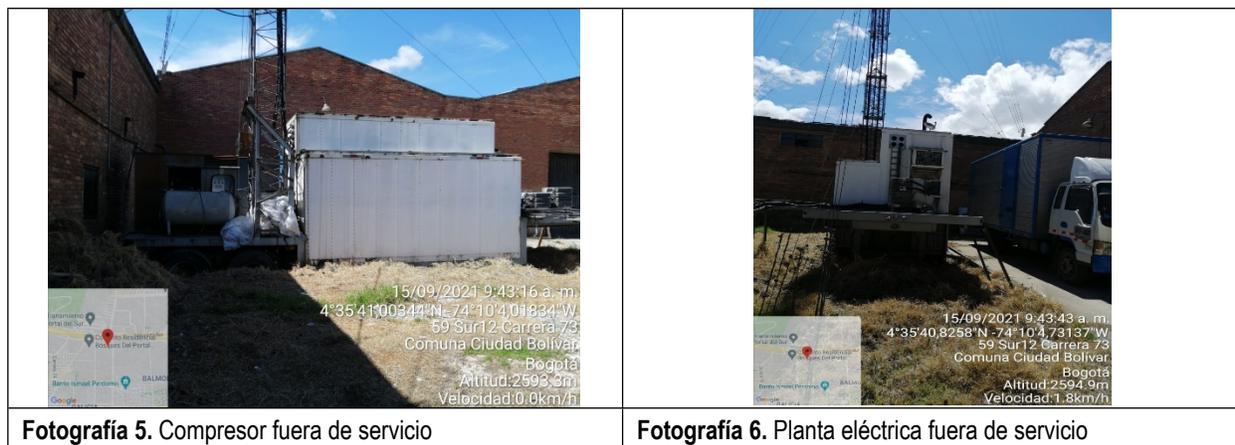
Además, se identificó un compresor y una planta eléctrica en la parte externa de las bodegas, estos equipos se encuentran fuera de servicio.

No obstante no se evidenciaron aspectos de interés que demuestren deterioro o afectación al recurso suelo, es indispensable el desarrollo de un adecuado plan de desmantelamiento, con el objetivo de evitar la afectación temporal o permanente del predio, de manera que pueda condicionarse un desarrollo futuro de uso del suelo, dicho plan se debe desarrollar bajo los lineamientos técnicos de la Guía de Desmantelamiento de Instalaciones Industriales y de Servicios generada por la SDA en asocio con la Universidad de los Andes.
