**AUTO No. 06815**

**“POR MEDIO DEL CUAL SE HACE UN REQUERIMIENTO Y SE TOMAN OTRAS DETERMINACIONES”**

Concepto Tecnico No. 13816, 23 de noviembre del 2021

ASUNTO:	Suelos Contaminados	Control y Vigilancia	
SECTOR	CIU Rev.4 A.C.		
CIU:	<u>Antigua EDS MOBIL SUBA</u> 4520 Mantenimiento y reparación de vehículos automotores 4731 Comercio al por menor de combustible para automotores <u>Nueva razón social</u> 5611 Expendio a la mesa de comidas preparadas 4631 Comercio al por mayor de productos alimenticios		
DOCUMENTO EVALUADO	Sin documento por evaluar		
USUARIO:	<b>Usuario anterior:</b> INVERSIONES VIACAR LTDA (Liquidada) <b>Nombre Comercial EDS:</b> EDS MOBIL SUBA <b>Usuario actual:</b> ARCOS DORADOS COLOMBIA <b>Propietario del predio:</b> FIDEICOMISOS FIDUCIARIA CENTRAL		
EXPEDIENTE:	DM-05-1998-111		
NIT:	800.026.285 – 7 (INVERSIONES VIACAR LTDA - Liquidada) 800.244.387-4 (ARCOS DORADOS COLOMBIA SAS) 830.053.036-3 (FIDEICOMISOS FIDUCIARIA CENTRAL)		
REPRESENTANTE LEGAL:	Orlando Viancha Gutiérrez (INVERSIONES VIACAR LTDA)	C.C.:	19.123.290
	Lina Marcela Ortiz (ARCOS DORADOS COLOMBIA SAS)	CC	36.297.290

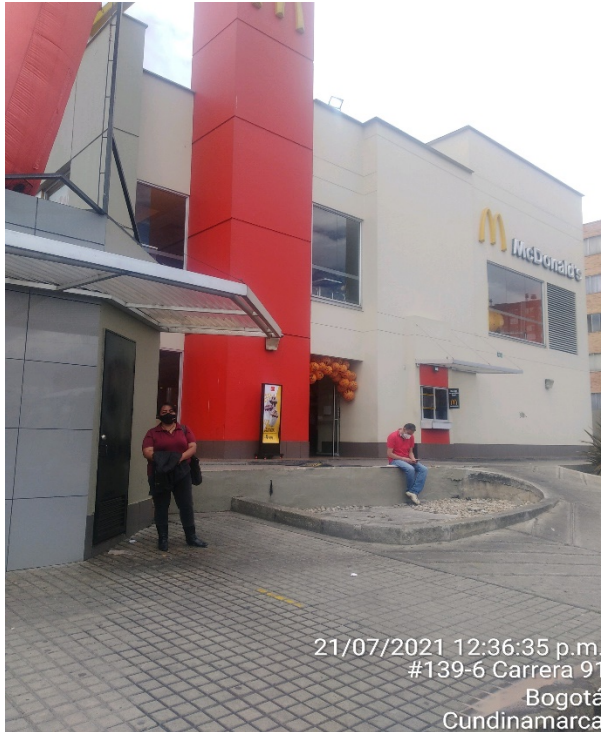
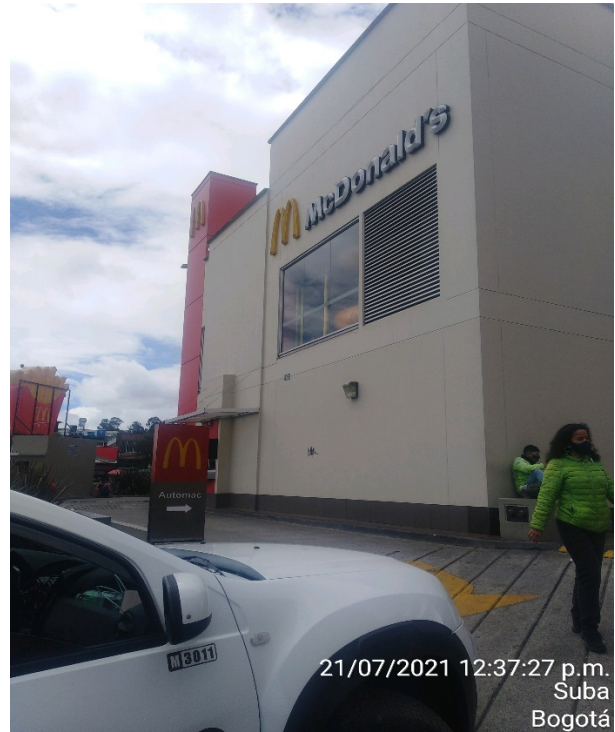
**Fotografía 1.** Fachada predio Carrera 91 # 139 – 34

Se realizó visita el día 21/07/2021 en el predio ubicado en la Carrera 91 # 139 – 34 de la localidad de Suba con el propósito de verificar las actividades desarrolladas y el estado ambiental del predio con respecto al desmantelamiento del establecimiento comercial EDS Mobil Suba. Se observa que la EDS MOBIL SUBA se encuentra desmantelada y actualmente en el predio opera el establecimiento McDonald's, la visita fue atendida por Lorena Castiblanco subgerente del establecimiento.
