<b>EVALUACIÓN, CONTROL Y SEGUIMIENTO</b>	
	<b>PUBLICACIÓN AVISO DE NOTIFICACIÓN</b>	
	Código: PM04-PR49-M4	Versión: 12

**AUTO No. 00663**

**“POR MEDIO DEL CUAL SE HACE UN REQUERIMIENTO Y SE TOMAN OTRAS DETERMINACIONES”**

- **Concepto Técnico No. 15933 del 28 de diciembre del 2021 (2021IE289113)**

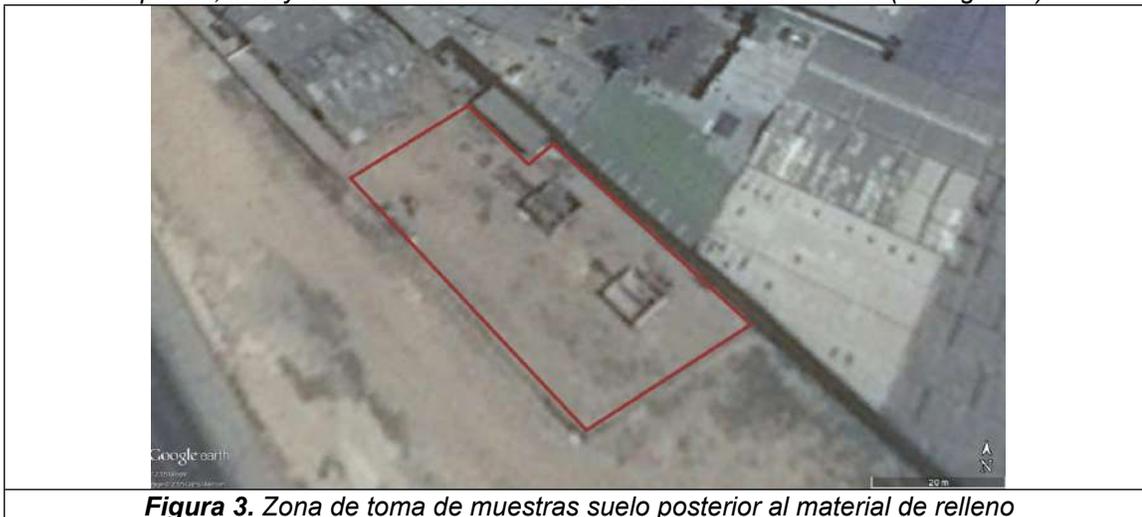
- **Toma de muestras de suelo posterior al material de relleno:** Se deben coleccionar muestras de suelo que se encuentra inmediatamente después del material de relleno aplicado en la zona oriental del predio, incluyendo el área donde se localizaba la canal artificial (Ver figura 3).

**Figura 3.** Zona de toma de muestras suelo posterior al material de relleno  
Fuente: Modificado Google Earth fotografía del 2016 (2018)

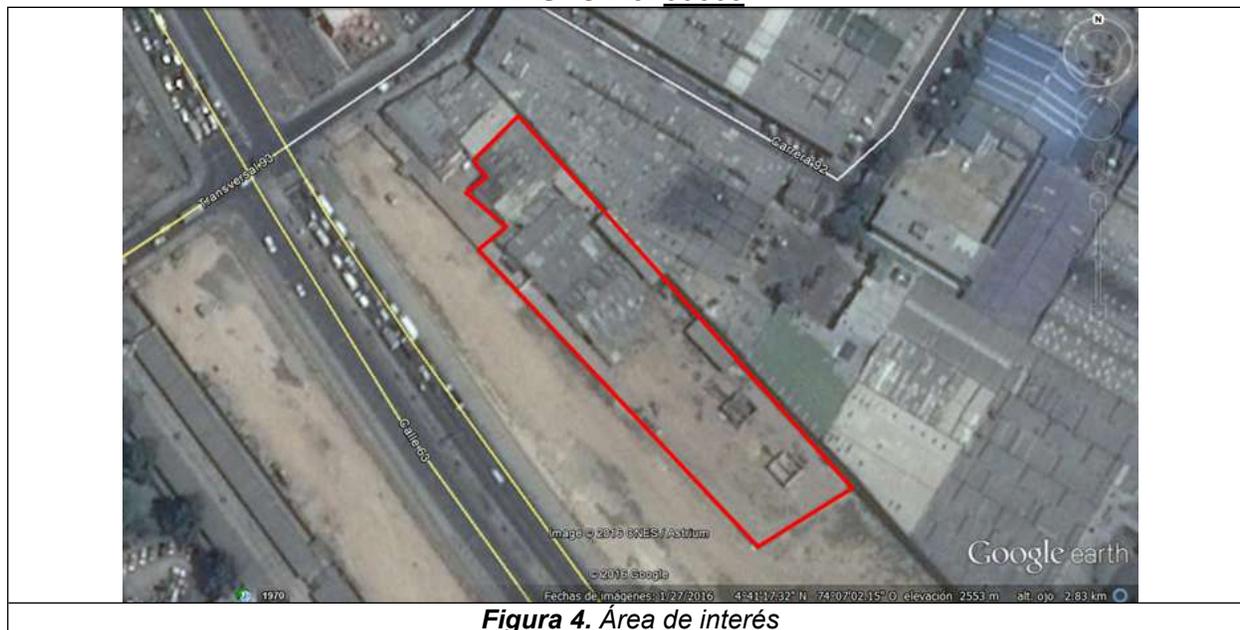
**Figura 4. Área de interés**

*Adicionalmente a los sondeos a realizar, se debe incluir un punto de control que sirva de blanco a ser localizado aguas arriba de la dirección de flujo de agua subterránea en el predio.*

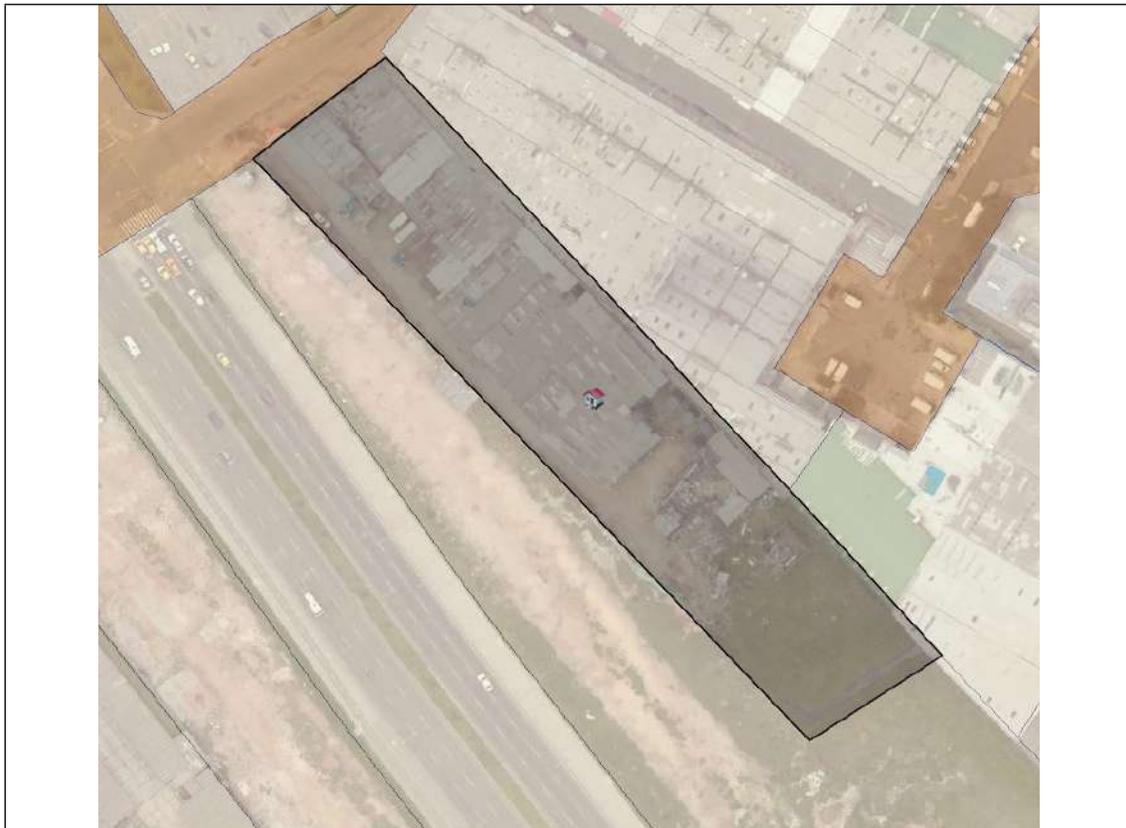
CHIP	AAA0066KEAF
ÁREA (m <sup>2</sup> )	6300
DESTINO CATASTRAL	03 INDUSTRIAL
USO	COMERCIO PUNTUAL NPH

**Figura 1** Predio objeto de estudio

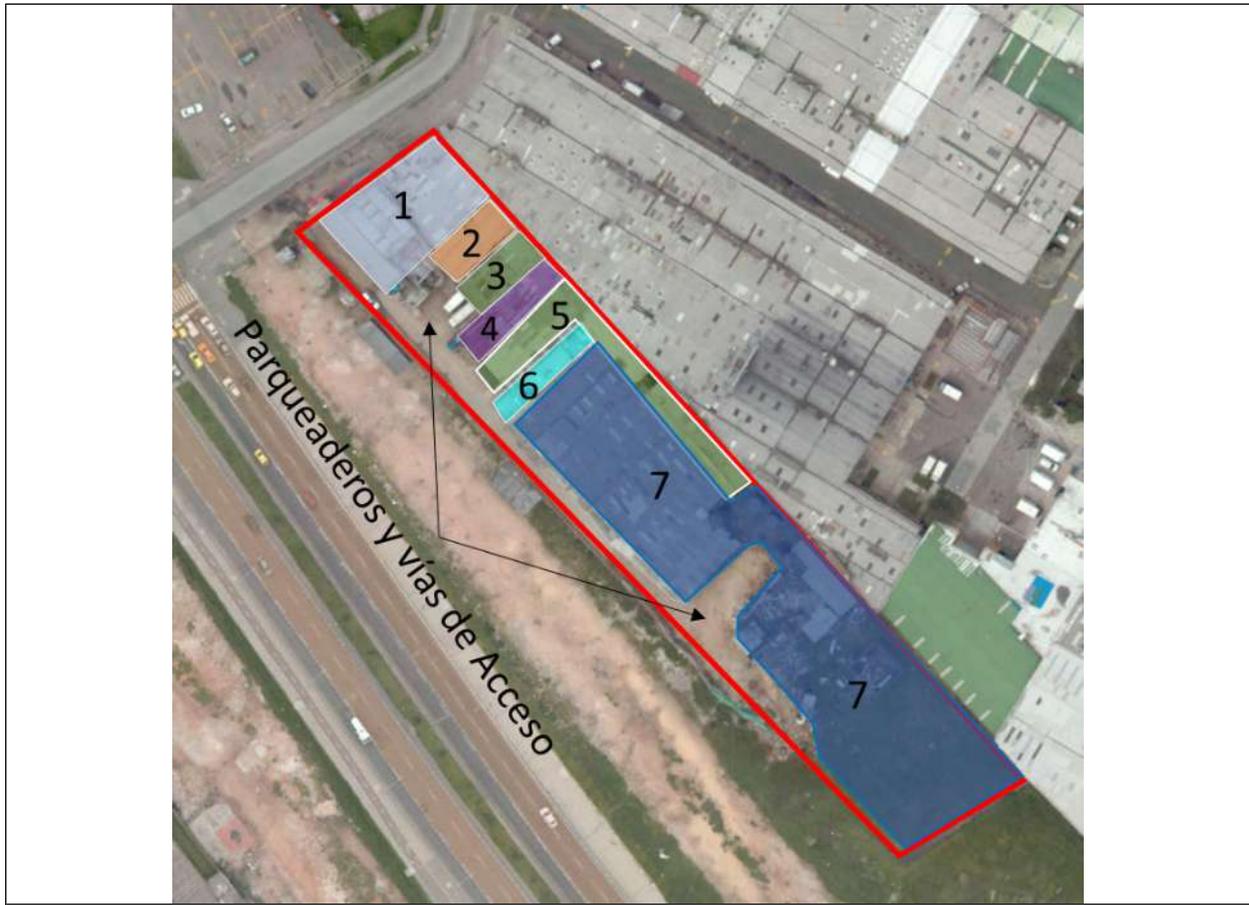
El día 17/11/2021, un profesional de la Entidad realizó visita técnica al predio, inspeccionando los diferentes establecimientos que operan en el mismo. Se evidencia división en diferentes áreas como se ha observado históricamente.

Figura 2. División dentro del predio

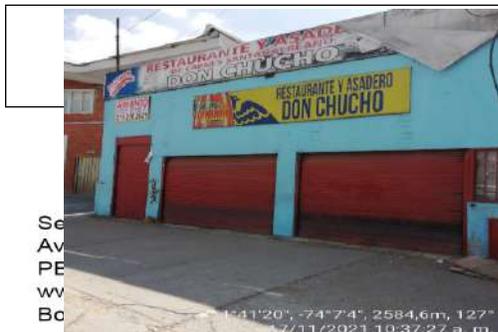
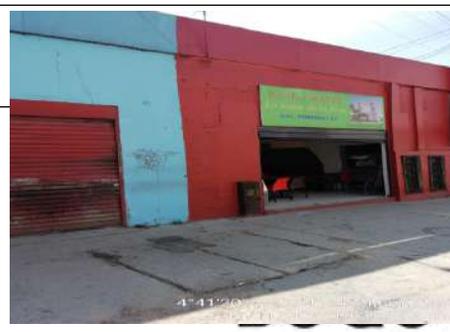
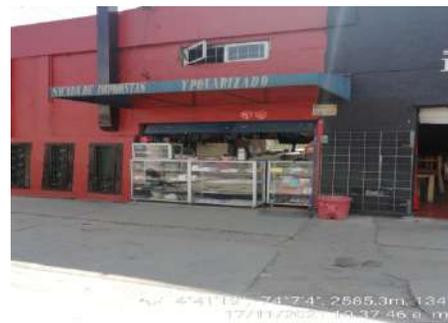
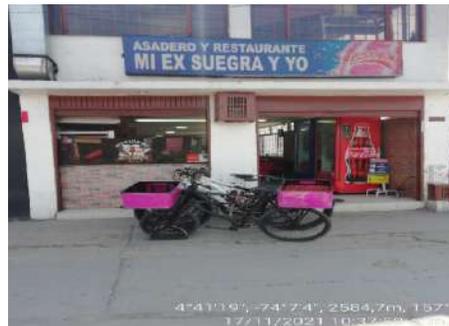
**Área No. 1:** Se evidenció operando los mismos restaurantes, los cuales corresponden a “Restaurante y Asadero Don Chucho”, “Restaurante lo Mejor de la Feria”, “Restaurante La 93”, “Restaurante Mi Exsuegra y Yo” y un local comercial sin nombre.

**Fotografía 1.** Locales Área 1

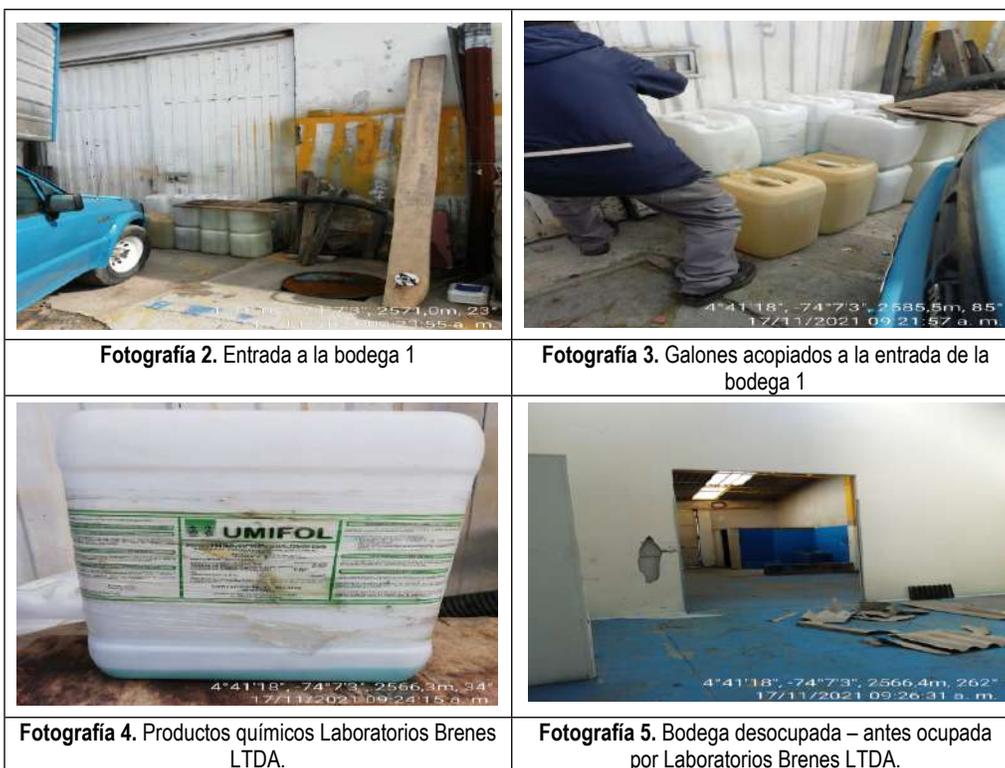
Fuente. Visita SDA, 17/11/2021

posible presencia de agroquímicos, los cuales no son solo incompatibles con la actividad presuntamente desarrollada, sino que por su alta peligrosidad y el manejo que se le ha dado, según evidencia fotográfica, podrían representar un alto riesgo para la salud y el ambiente. Es importante tener en cuenta que LABORATORIOS BRENES LTDA. cuenta con medida preventiva de suspensión de actividades generadoras de vertimientos de aguas industriales y residuales no domésticas impuesta mediante Resolución 02083 del 13/08/2019 (2019EE184984).

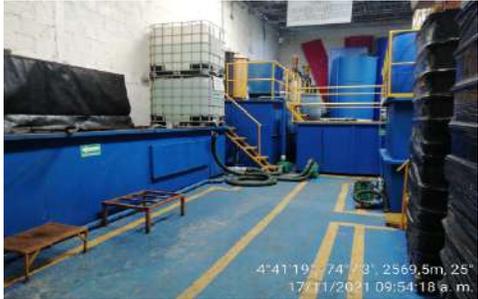
<p>4°41'19", -74°7'3", 2567,1m, 118° 17/11/2021 09:54:59 a. m.</p>
<p><b>Fotografía 6.</b> Planta ECOBIOR S.A.S. ESP</p>	<p><b>Fotografía 7.</b> Acopio de galones utilizados para producto final (fertilizantes)</p>

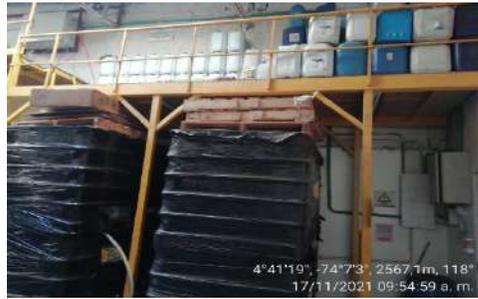
Se evidencia almacenamiento de sustancias controladas como lo es el Metanol y Ácido Sulfúrico, según informan, serán destinados para el desarrollo a futuro de un proyecto relacionado con el aprovechamiento de aceite vegetal usado (AVU).

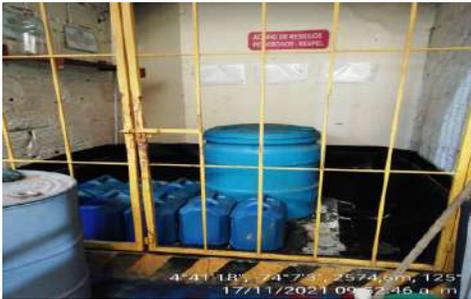
<p>4°41'18", -74°7'3", 2574,6m, 125° 17/11/2021 09:57:46 a. m.</p> <p><b>Fotografía 8.</b> Acopio de residuos peligrosos (Metanol y Ácido Sulfúrico)</p>

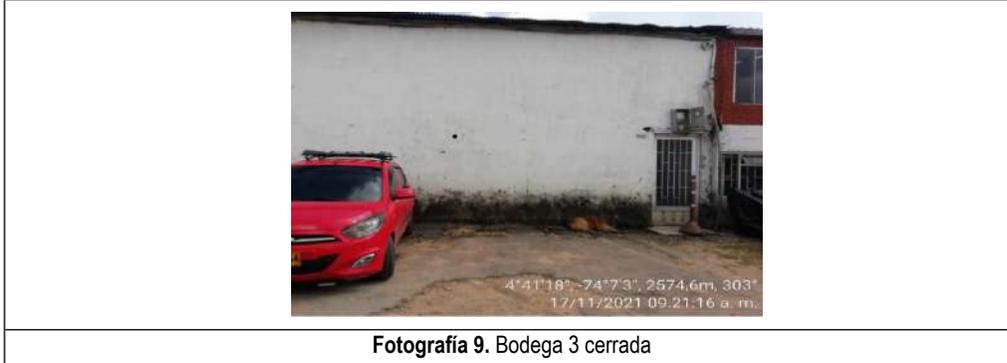
**Área No. 4:** En el momento de la diligencia técnica, la denominada bodega 3, se encontraba cerrada, no es claro si actualmente se encuentra en uso o desocupada. La visita no fue atendida.

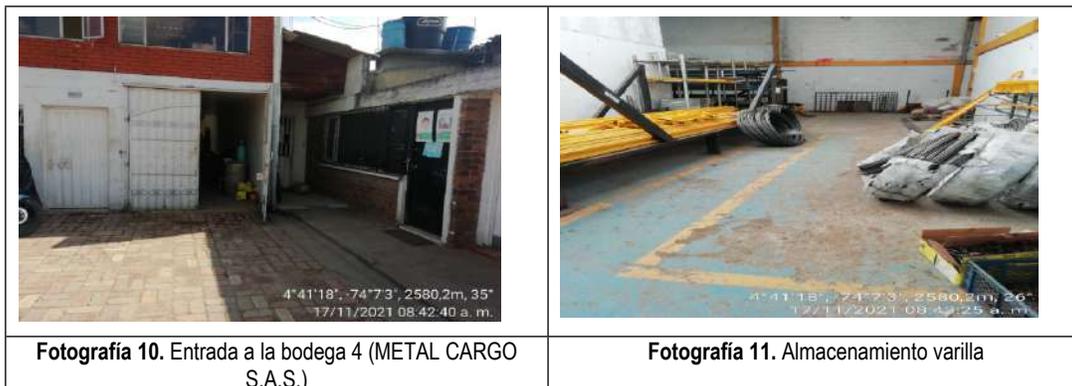
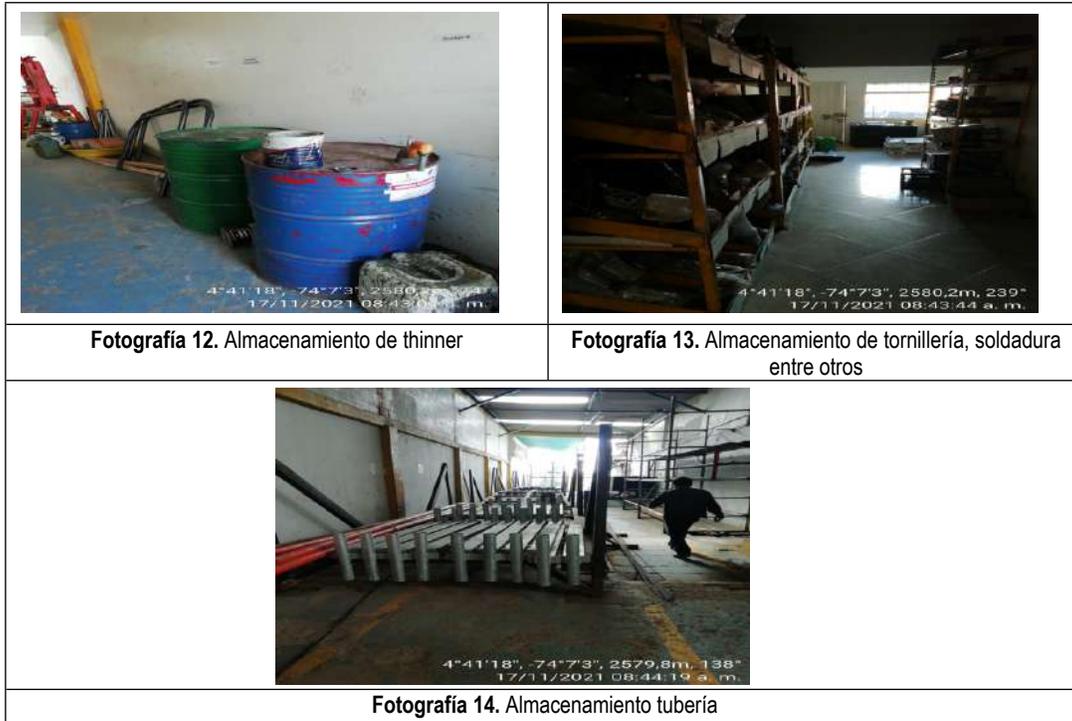
Fuente. Visita SDA, 17/11/2021

**Área No. 5:** Este espacio, denominado bodega 5, anteriormente, (hasta abril de 2020) lo ocupaba la empresa SOLUCIONES TECNOLÓGICAS AMBIENTALES S.A. E.S.P. (SOLTECA) (NIT: 900.701.963-0): Su actividad productiva es la recepción y transformación de aguas residuales domésticas y no domésticas para producción de enmiendas orgánicas líquidas. Ante Cámara de Comercio tiene inscritas las actividades 3821 (Tratamiento y disposición de desechos no peligrosos), 0161 (Actividades de apoyo a la agricultura), 7210 (Investigaciones y desarrollo experimental en el campo de las ciencias naturales y la ingeniería) y 3700 (Evacuación y tratamiento de aguas residuales). Actualmente, este sitio es utilizado por la empresa METAL CARGO S.A.S., (la cual también desarrolla actividades en las áreas 6 y 7) para el almacenamiento de materia prima e insumos, tales como; tubería galvanizada, pintura, soldadura, thinner, tornillería, etc. Es de mencionar que esta área cuenta con placa de concreto en términos generales en buen estado, sin evidencia visual de afectación (derrames, machas o impregnaciones).

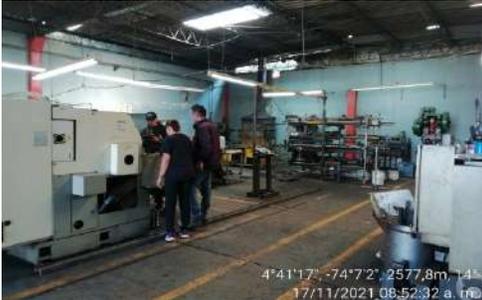
Las labores de corte, mecanizado y almacenamiento de insumos y materiales, así como parte de las tareas de soldadura, se realizan al interior de bodegas las cuales cuentan con placa de concreto sin que se aprecie sobre esta un impacto negativo consistente en derrames o impregnaciones de sustancias.

<p>4°41'17", -74°7'2", 2578,8m, 9° 17/11/2021 08:53:01 a. m.</p>
<p><b>Fotografía 15.</b> Área de mecanizado METAL CARGO S.A.S.</p>	<p><b>Fotografía 16.</b> Área de mecanizado – placa de concreto con manchas</p>

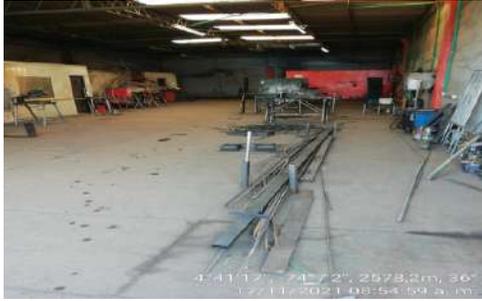
<p>4°41'16", -74°7'1", 2579,5m, 67° 17/11/2021 08:46:52 a. m.</p>
<p><b>Fotografía 17.</b> Área de corte</p>	<p><b>Fotografía 18.</b> Área externa de soldadura</p>

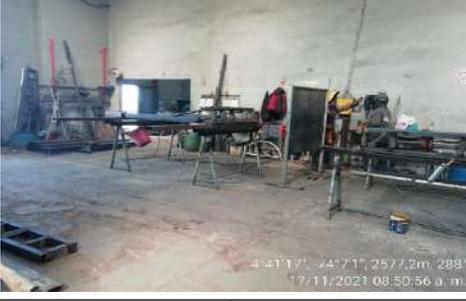
<p>4°41'17", -74°7'1", 2577,2m, 288° 17/11/2021 08:50:56 a. m.</p>	
<p><b>Fotografía 19.</b> Área interna de soldadura</p>

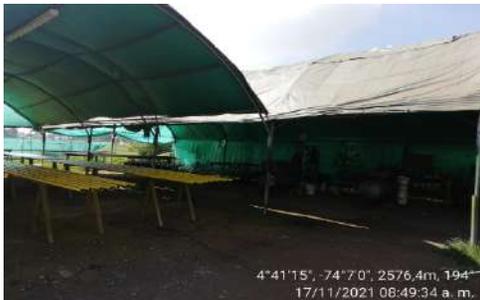
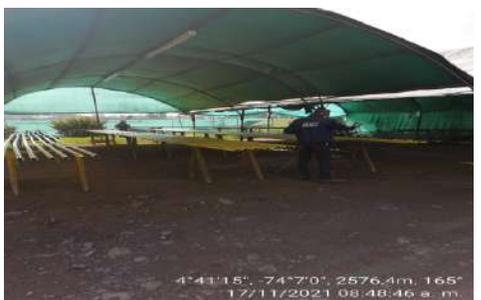
En el fondo del predio y del área 7 (costado sur oriental) el suelo está constituido por material de relleno, zona en la cual se identifica la realización de tareas de doblado, pintura y armado-almacenamiento de estructuras metálicas; sin que se cuente con ninguna barrera o medida de protección que impida la infiltración de sustancias, para el caso de actividades de pintura.

<p>4°41'15", -74°7'0", 2576.4m, 165° 17/11/2021 08:48:46 a. m.</p>
<p><b>Fotografía 20.</b> Área pintura – suelo en material de relleno</p>	<p><b>Fotografía 21.</b> Área pintura – suelo en material de relleno</p>

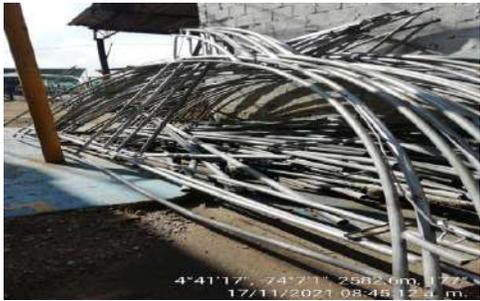
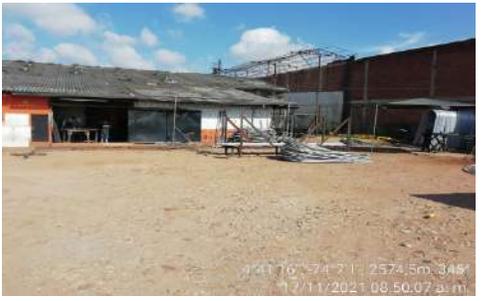
<p>4°41'16", -74°7'1", 2574.5m, 348° 17/11/2021 08:50:07 a.m.</p>
<p><b>Fotografía 22.</b> Acopio de estructuras</p>	<p><b>Fotografía 23.</b> Acopio de estructuras</p>

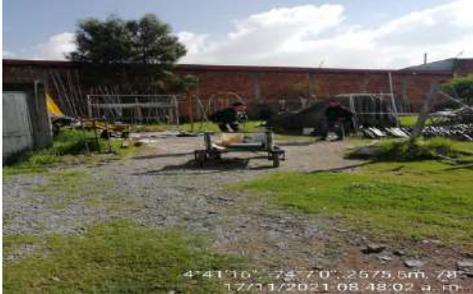
<p>4°41'16", -74°7'0", 2575.6m, 78° 17/11/2021 08:48:02 a. m.</p>	
<p><b>Fotografía 24.</b> Área de prueba de estructuras</p>

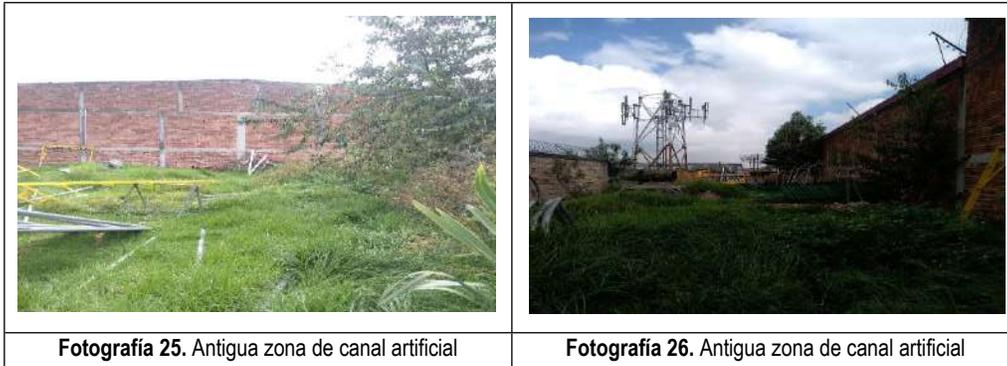
Cabe destacar que sobre el costado sur-oriental del predio durante visitas realizadas en el año 2015 (Concepto Técnico 7453 del 04/08/2015) se evidenció la presencia un canal artificial, el cual en visitas posteriores se observa fue cubierto con material de relleno (Concepto Técnico 5736 del 05/09/2016 y Concepto Técnico 11876 del 18/09/2018). En las siguientes fotografías se presenta el estado actual de esta zona.

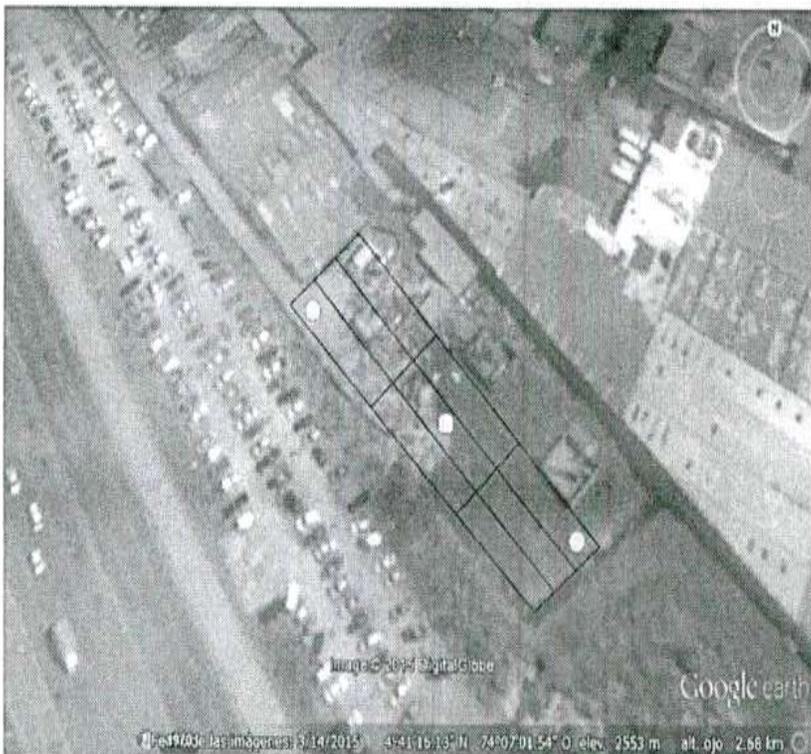
**Imagen 1. Sondeos presentados**

- Se presentan 3 sondeos de la siguiente manera:

CONVENCIONES	
—	CUADRILLA
○	SONDEOS

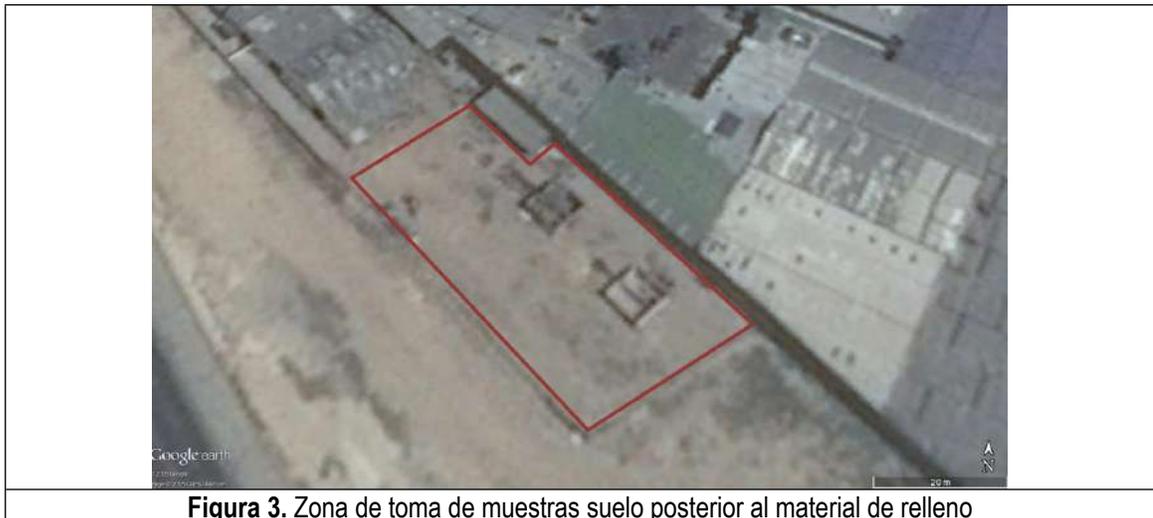
- **Toma de muestras de suelo posterior al material de relleno:** Se deben coleccionar muestras de suelo que se encuentra inmediatamente después del material de relleno aplicado en la zona oriental del predio, incluyendo el área donde se localizaba la canal artificial (Ver figura 3).

- La cantidad de muestras superficiales se debe determinar de acuerdo con el área descrita (aproximadamente de 2434.5 m<sup>2</sup>), la cual debe estar técnicamente soportada de manera que se cuente con suficiente sustento que valide su efectividad y precisión para determinar las condiciones del recurso en el predio objeto de estudio. Para esto deberá usar como referencia metodologías aceptadas a nivel internacional por la comunidad académica o de referencia de normativa de otros países en materia de sitios contaminados que permita la determinación de las cantidades mínimas de muestreo de acuerdo al área. En caso de ser relleno antrópico, se debe coleccionar muestras sin presencia de fracción gruesa (gránulos, guijos, etc.)

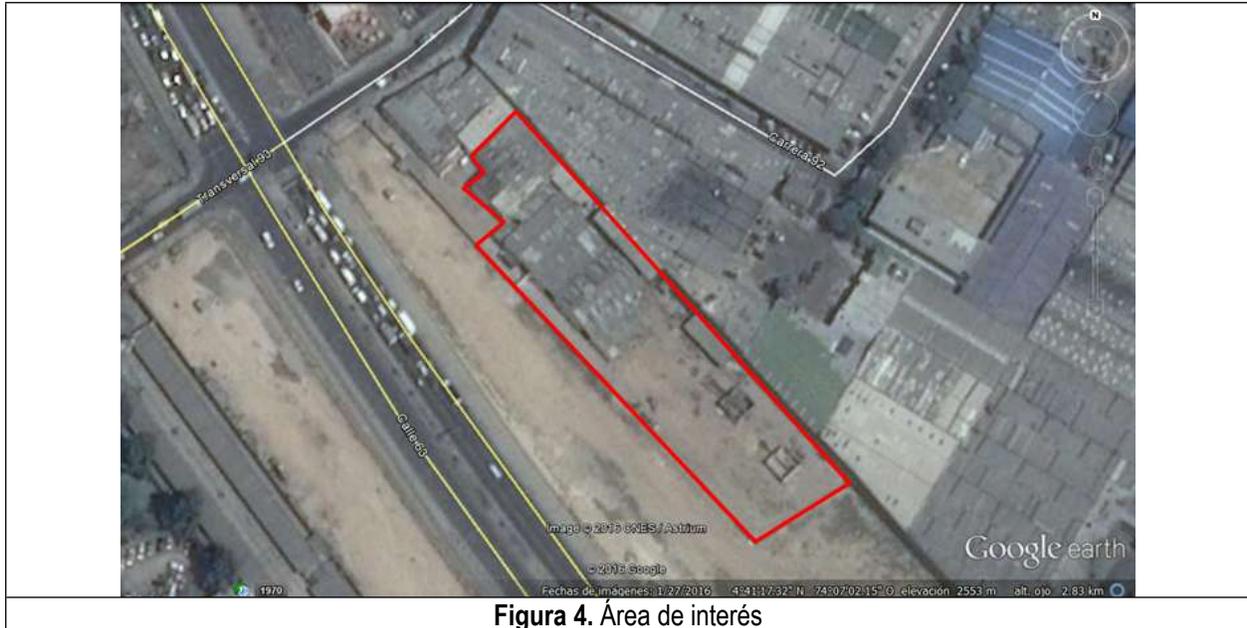
**Figura 4. Área de interés**

- **Toma de muestras subsuperficiales de suelo** Proponer una campaña de muestreo de suelo para establecer las condiciones actuales de esta matriz. La localización espacial de cada uno de los puntos de muestreo debe responder con la necesidad de caracterización a nivel horizontal como en profundidad. La cantidad y ubicación de las perforaciones debe ser técnicamente soportada de manera que se cuente con suficiente sustento que valide su efectividad y precisión para determinar las condiciones del recurso en el predio objeto de estudio. Para esto deberá usar como referencia metodologías aceptadas a nivel internacional por la comunidad académica o de referencia de normativa de otros países en materia de sitios contaminados (Ver Figura 4).

Adicionalmente a los sondeos a realizar, se debe incluir un punto de control que sirva de blanco a ser localizado aguas arriba de la dirección de flujo de agua subterránea en el predio.
