Cuyo encabezamiento y parte resolutive dice: **“POR EL CUAL SE DECLARA LA INEXISTENCIA DE UN POZO DE AGUA SUBTERRÁNEA”**

AUTO No. 00664

Que la Secretaría Distrital de Ambiente, a través de la Subdirección del Recurso Hídrico y del Suelo – Grupo de Aguas Subterráneas, en cumplimiento del Programa de Seguimiento y Control a puntos de agua en el Distrito Capital, el día **9 de julio de 2021** realizó visita técnica al predio ubicado en la **DIAGONAL 16 No. 90 - 95** de la Localidad de Fontibón de esta ciudad, emitiendo el **Concepto Técnico No. 11448 del 27 de septiembre de 2021 (2021IE207442)**, donde estableció lo siguiente:

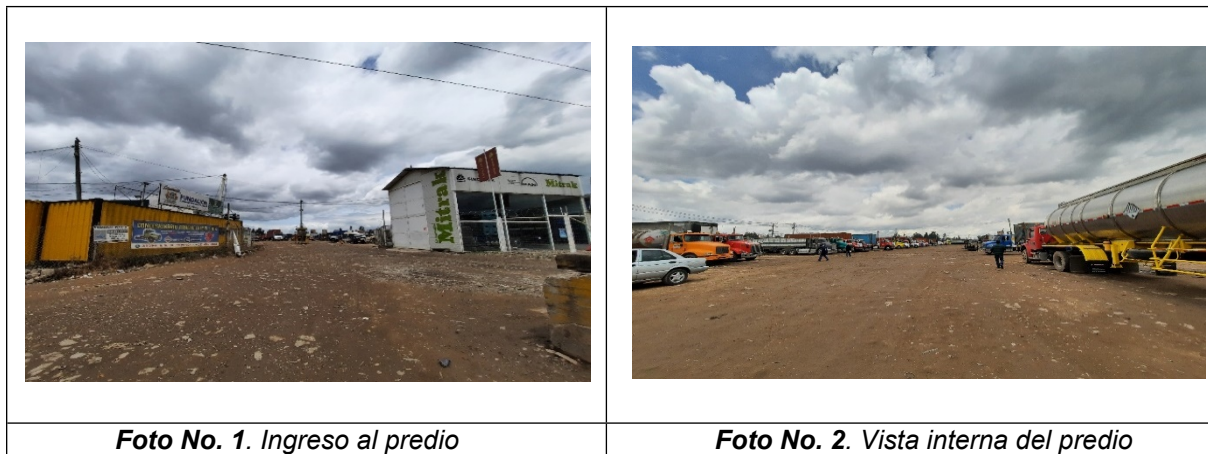
El día 09 de julio del 2021, se realizó visita técnica de control al predio con nomenclatura urbana Diagonal 16 No. 90-95 de la localidad de Fontibón, encontrándose que en el lugar opera el establecimiento Parquaderos y Transportes Centenarios S.A.S. (Foto No. 1-2). De acuerdo con la información suministrada en los antecedentes, el pozo de aguas subterráneas se ubicaba en la zona de lavado de vehículos de carga pesada.

En visita de control, el representante legal del establecimiento indicó que la zona de lavado se ubicada al costado sur del predio, que desde hace varios años se desmanteló y que nunca ha existido un pozo de aguas subterráneas.

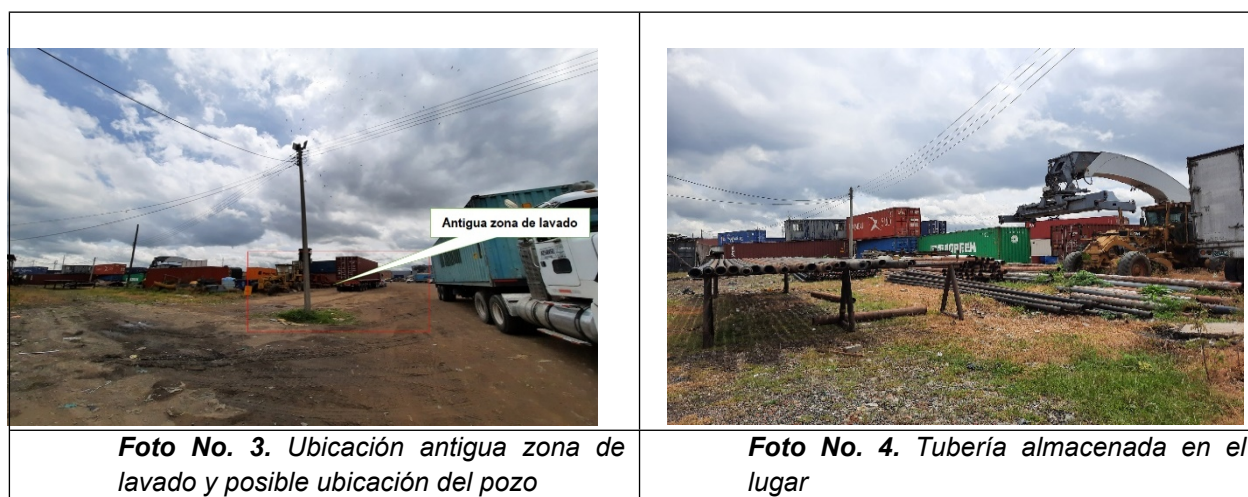
Así las cosas, se procedió a realizar la inspección en el lugar indicado, pero no se encontró evidencia alguna de la existencia de un pozo de aguas subterráneas; al costado occidental de la zona señalada, se observa una serie de contenedores y tuberías de diferentes diámetros que, según lo indicado por el propietario, pertenecen a terceros. (Foto No. 3.4). Se aclara, que en lo antecedentes y en las bases de datos, no se encuentran coordenadas registradas que permitan tener una referencia más clara de la posible ubicación de la captación.

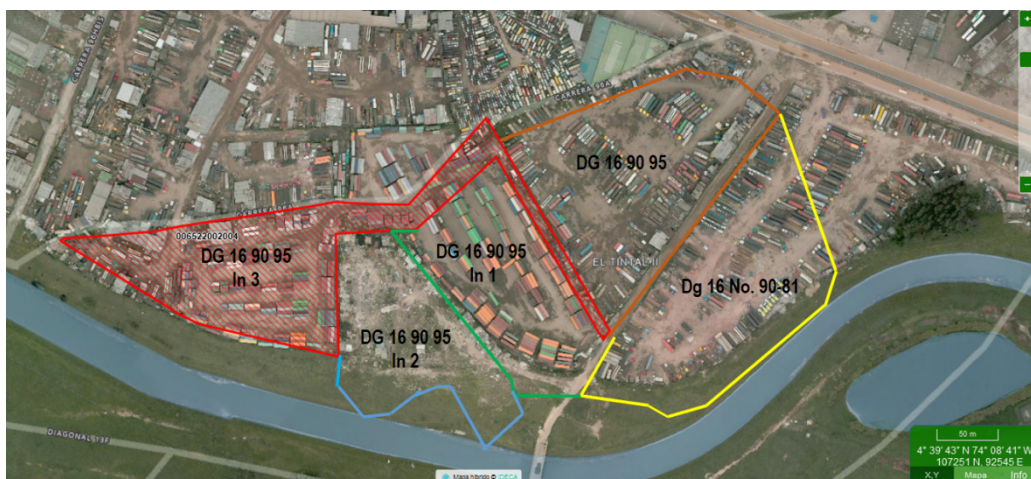
Imagen No. 5 Identificación de los predios
Fuente. Visor Geográfico Ambiental – 2021

- Que el predio con el código de sector catastral 006522002002 y nomenclatura DG 16 90 95 IN 1, no se encuentra dentro las zonas correspondientes a Corredor Ecológico, Ronda Hidráulica y Zona de Manejo y Preservación Ambiental, establecidas en el Decreto 190 de 2004.
- Que los predios con código de sector catastral No. 006522001002 y No. 006522002003, con nomenclatura DG 16 90 81 y DG 16 90 95 IN 2, respectivamente, se encuentra dentro las zonas correspondientes a Corredor Ecológico, Ronda Hidráulica y Zona de Manejo y Preservación Ambiental, establecidas en el Decreto 190 de 2004 y presentan la siguiente condición (Anexo 5)

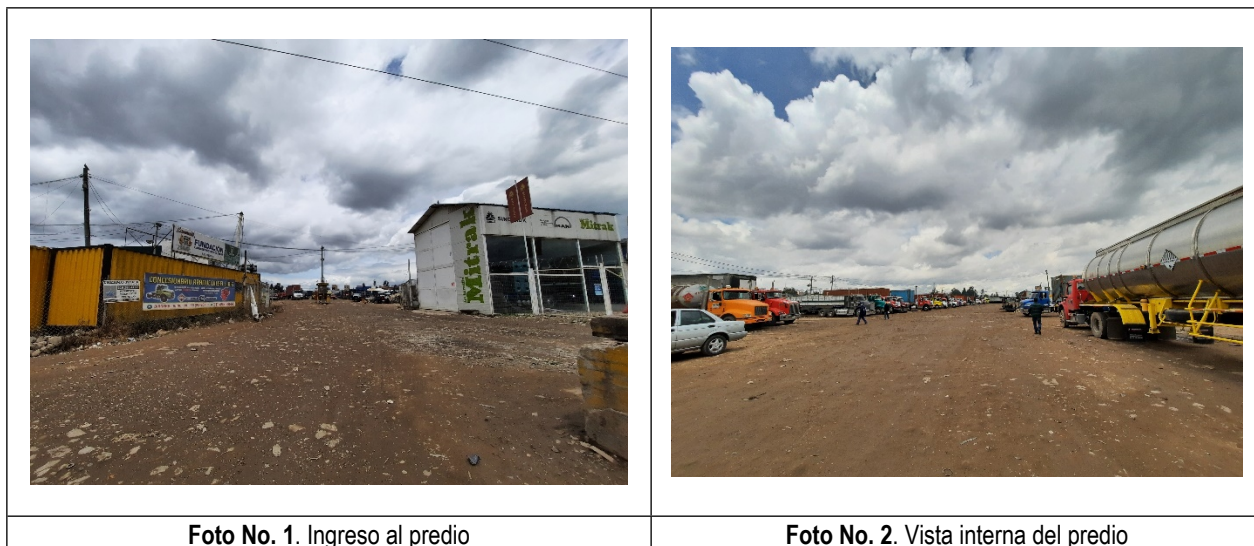
(Foto No. 1-2). De acuerdo con la información suministrada en los antecedentes, el pozo de aguas subterráneas se ubicaba en la zona de lavado de vehículos de carga pesada.

En visita de control, el representante legal del establecimiento indicó que la zona de lavado se ubicada al costado sur del predio, que desde hace varios años se desmanteló y que nunca ha existido un pozo de aguas subterráneas.
