EVALUACIÓN, CONTROL Y SEGUIMIENTO	
	PUBLICACIÓN AVISO DE NOTIFICACIÓN	
	Código: PM04-PR49-M4	Versión: 12

AUTO No. 04657

“POR MEDIO DEL CUAL SE HACEN UN REQUERIMIENTOS Y SE TOMAN OTRAS DETERMINACIONES”

Que acorde a la información recaudada, la Subdirección de Recurso Hídrico y del Suelo emitió el **Concepto Técnico No. 03872 del 20 de abril de 2022 (2022IE87629)**.

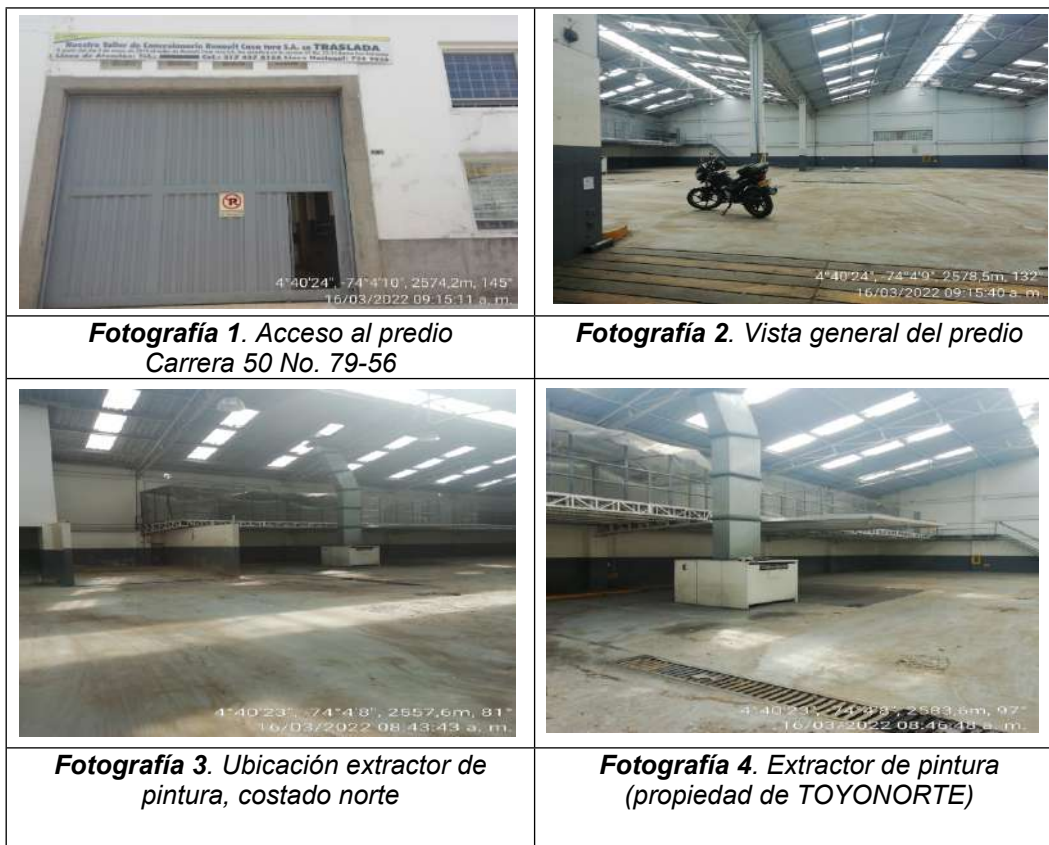
Durante el recorrido se observa que en el costado norte hay un extractor de pintura, utilizado en su momento, por TOYONORTE, quienes tienen previsto retirarlo del sitio para otra sede, informa la persona que atiende la visita.

Que conforme a las consideraciones establecidas en el **Concepto Técnico No. 03872 del 20 de abril de 2022 (2022IE87629)**, y en virtud de las funciones de evaluación, control y seguimiento ambiental a las actividades que generen impacto sobre los recursos naturales del Distrito Capital, resulta necesario bajo el presente acto administrativo **requerir** al **LEASING DE OCCIDENTE S.A.**, identificado con NIT No. 860.503.370-1 en calidad de propietario del predio (Chip AAA0056HLKC) con nomenclatura urbana Carrera 50 No. 79 – 56 de la localidad de Barrios Unidos de esta ciudad y a la sociedad **TOYONORTE LTDA.**, identificada con NIT No. 860.536.250-6 a través de su representante legal el señor **DANIEL EDUARDO ABELLO URIBE**, identificado con cedula de ciudadanía No. 79.785.785, quien ejercía su actividad en el predio en mención, desarrollando actividades asociadas al mantenimiento y reparación de vehículos automotores, así como el comercio de los mismos y autopartes, para que den cumplimiento a lo preceptuado en el citado concepto técnico, toda vez que, aunque el predio no presenta antecedentes de afectación al recurso suelo, ni se identifica la existencia de algún otro aspecto de interés que pueda generar afectación representativa, este, es objeto de un posible uso de suelo asociado a un proyecto de vivienda residencial, por lo cual, se hace necesario establecer escenarios en los cuales se deben realizar las correspondientes actividades de desmantelamiento de todas las instalaciones que actualmente funcionan en el predio, acordes con lo estipulado en el Decreto 1076 de 2015 – Título 6 (Decreto 4741 de 2005) y la Guía de Desmantelamiento de Instalaciones Industriales y de Servicios elaborada por la Secretaría Distrital de Ambiente en asociación con la Universidad de los Andes, en un término **no mayor a dos (2) meses** antes del cese de las actividades, el cual, debe ser aprobado por esta autoridad ambiental; lo anterior, teniendo en cuenta que actualmente al interior del predio se encuentran estructuras y elementos susceptibles de desmantelamiento, tales como, isotanque con aceite usado y extractor de pintura, aunado, antiguas oficinas y/o edificación etc.

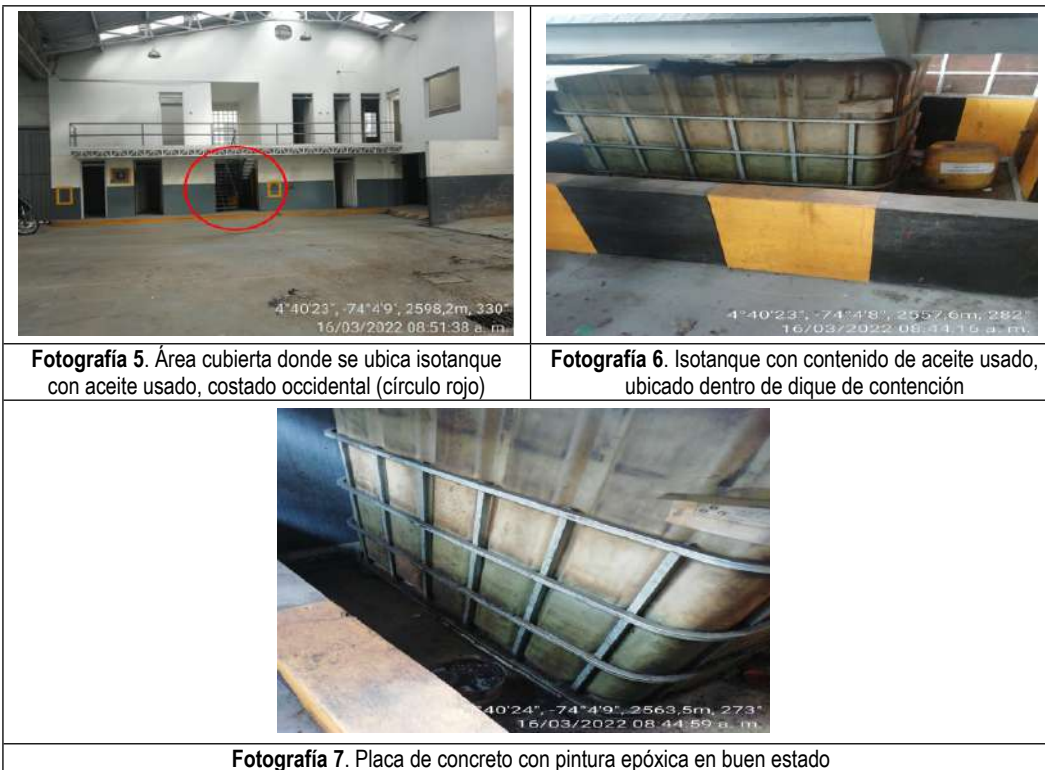
Así mismo, hacia el costado occidental se observa un área cubierta donde se ubica un isotanque de material plástico, sobre placa de concreto, recubierta con pintura epóxica y con su respectivo dique de contención, en buen estado; con capacidad de 60 galones aprox., en el cual se encuentra almacenado ¼ de aceite usado, producto de las actividades de TOYONORTE y que dicho residuo peligroso será dispuesto con gestores autorizados, según indican.

En términos generales, se observa el piso constituido por placa de concreto acondicionada con pintura epóxica en buen estado, sin que se evidencie sobre la misma algún tipo de afectación consistente en manchas o derrames. De igual manera, en ciertos puntos del predio algunos cárcamos provistos de rejillas metálicas y otros sin estas estructuras, que contienen residuos tales como varillas, lonas, espuma, drywall, otros con material de relleno y aparente filtro que se usaba cuando se llevaba a cabo el proceso de pintura. Al igual se evidencian estructuras aún presentes (tejas, cerchas, puertas, marcos, metálicos, muros, etc.).

En concordancia con lo descrito anteriormente y ante la ausencia de antecedentes históricos que indiquen afectación al recurso suelo, no se genera sospecha de contaminación en el mismo y no se hace necesaria una intervención inmediata en el sitio, así como actividades de investigación o diagnóstico, sin embargo se recomienda tomar las acciones necesarias para evitar y/o mitigar posibles eventos de derrames o fugas provenientes del manejo y disposición de aceites usados (isotankue ubicado actualmente dentro del predio), y de esta manera llevar a cabo un adecuado proceso de desmantelamiento ante un desarrollo urbanístico en el predio, con la finalidad de evitar la generación de pasivos ambientales en un futuro.
