**Auto No. 01845**

**“POR MEDIO DEL CUAL SE HACE UN REQUERIMIENTO Y SE TOMAN OTRAS DETERMINACIONES”**

**LA SUBDIRECCIÓN DEL RECURSO HIDRICO Y DEL SUELO DE LA SECRETARÍA DISTRITAL DE AMBIENTE**

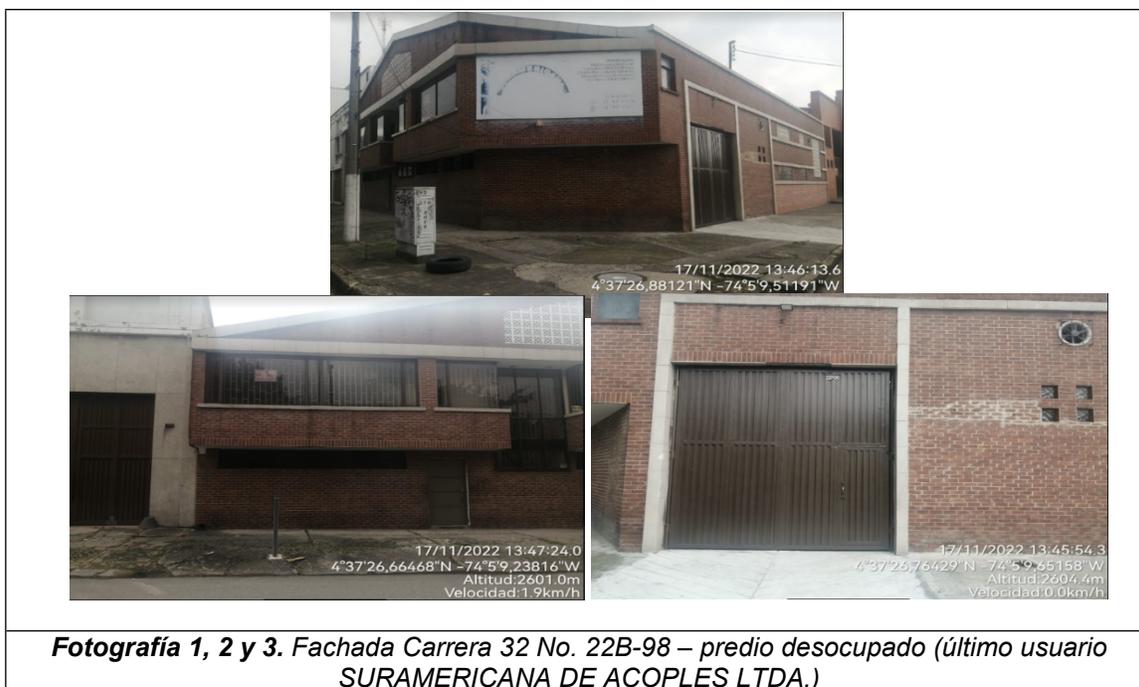
Fuente. SDA visita 17/11/2022

*El día 17/11/2022 un profesional de la SRHS efectuó visita a los predios objeto de estudio, con el propósito de verificar las condiciones ambientales del sitio y las actividades que allí se desarrollan; es así que se evidencia que actualmente el predio se encuentra desocupado, en la fachada se observa un aviso donde se identifica la razón social SURAMERICANA DE ACOPLÉS LTDA., empresa que desarrollaba actividades de fabricación de productos en metal (se desconoce la fecha del cese de actividades en el sitio).*

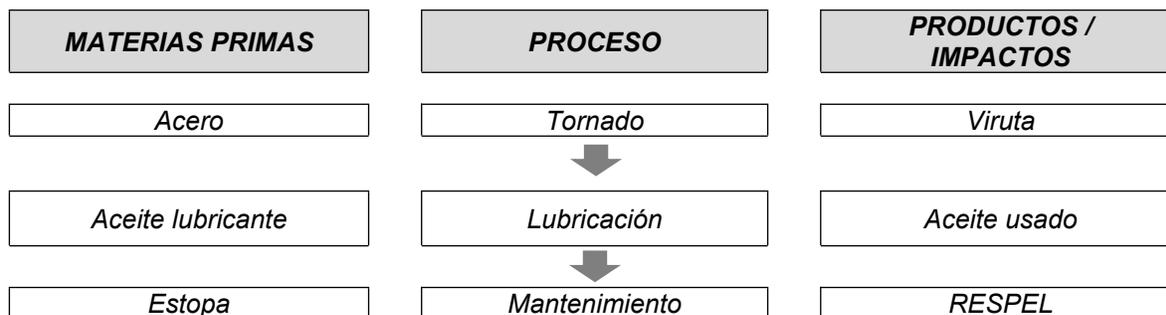
Fuente: Concepto Técnico 04912 de 29/07/2013 (2013IE094506)

La información relacionada con los procesos desarrollados por SURAMERICANA DE ACOPLER LTDA., es tomada del Concepto Técnico 04912 de 29/07/2013 (2013IE094506):

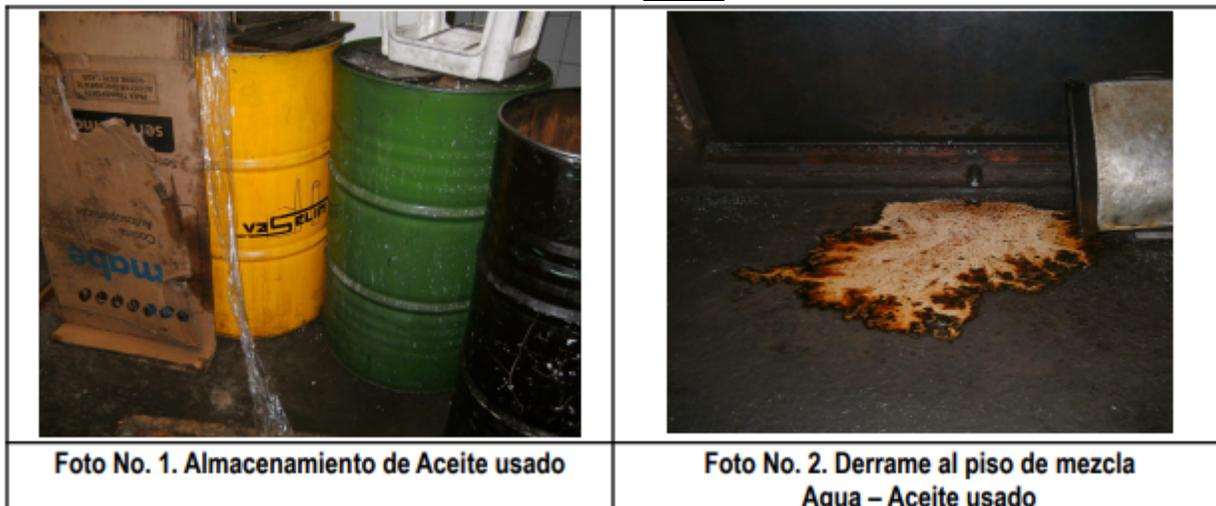
Fuente. Concepto Técnico 04912 de 29/07/2013 (2013IE094506)

*“El suelo del predio cuenta con pisos elaborados en concreto, no cuenta con recubrimiento, toda el área de operación industrial o área de proceso, se encuentra afectada por derrames de aceite usado y grasa, de igual forma cuenta con un área para el escurrimiento del aceite usado presente en la viruta generada este aceite se recoge de forma inadecuada, facilitando los derrames y fugas...De igual forma no cuenta con un dique de contención que garantice la no afectación, vertido, fuga o derrame sobre los pisos del predio”.*

*Presentado las siguientes fotografías:*

- En cuanto a recurso suelo, en dicho oficio se manifiesta lo siguiente: “...evidenció que los pisos del área de proceso de fabricación de acoples se encuentran impregnados con sustancias tales como aceites usados y grasas (considerados residuos peligrosos – Código Y8) generados por el inadecuado manejo de los mismos, por lo cual se requiere a la empresa SURAMERICANA DE ACOPLER LTDA.,... a) Remover la capa del piso impregnado... (“... el proceso de remoción del piso afectado deberá solicitar acompañamiento de un profesional de esta Secretaría con mínimo con quince (15) días hábiles de anticipación...”), b) Gestionarlos como RESPEL..., c) Adecuar los pisos del área de proceso e impermeabilizarlos..., d) Presentar los certificados de disposición final..., e) Una vez se realicen estas actividades deberá dar estricto cumplimiento al artículo 10 - Decreto 4741 de 2005 y Resolución 1188 de 2003...”

- *En el mencionado concepto técnico (04912) se indica que el piso del predio estaba constituido por placa de concreto sin recubrimiento alguno y que fue evidenciado (visita del 08/07/2013) derrame consistente en una mezcla de aceite usado y agua.*

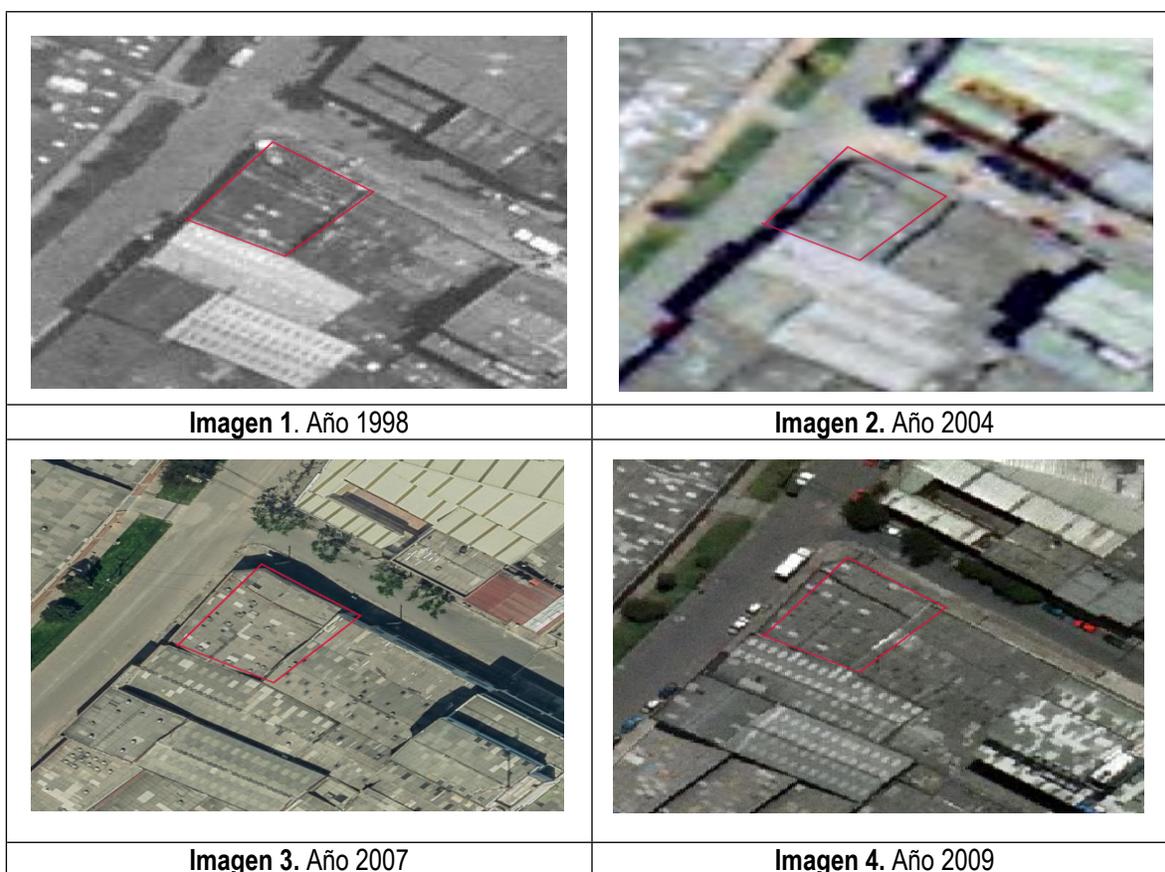
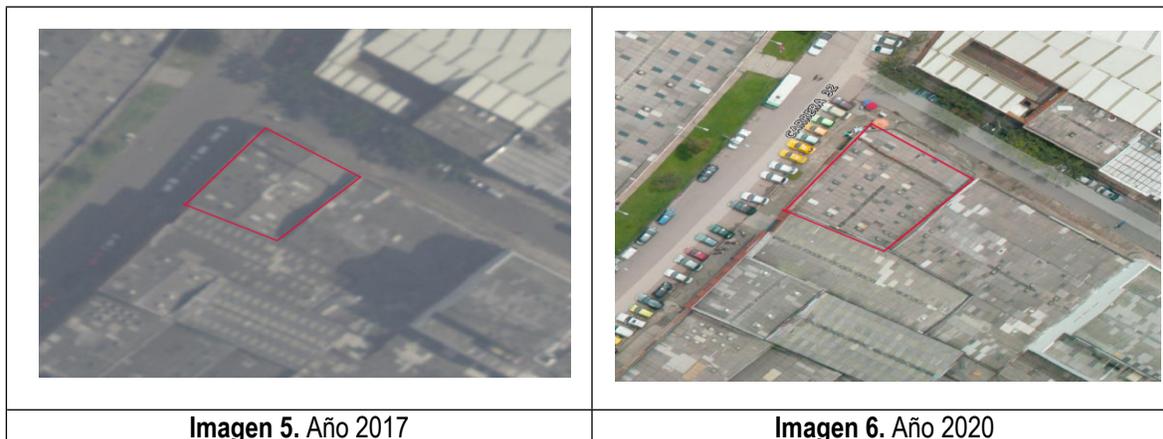
Para corroborar las actividades históricas que se han desarrollado en el predio identificado con chip catastral AAA0073RKHK, se realizó la revisión de imágenes satelitales tomadas en distintas épocas mediante la herramienta informática de Mapas de Bogotá. El propósito de este análisis, es el de identificar indicios que pudieran significar la existencia de posibles situaciones históricas con posibilidad de generar afectación a los recurso suelo y agua subterránea, y que posiblemente no se encontraran actualmente en el sitio de interés, como tanques o zonas de almacenamiento de sustancias a cielo abierto, áreas antiguas de disposición de residuos, instalaciones industriales o estructuras que indiquen actividad relacionada, al igual que variaciones en las condiciones morfológicas del terreno que supongan la ejecución de actividades de excavación, entre otras.

Como se identifica en las diferentes fotografías aéreas, en el predio que ocupaba SURAMERICA DE ACOPLES LTDA., no se han presentado cambios significativos a través del tiempo, ya que desde el año 1998 se observa su estructura techada, lo cual se mantiene actualmente. En ese sentido, no es posible identificar, satelitalmente modificaciones al interior del mismo.

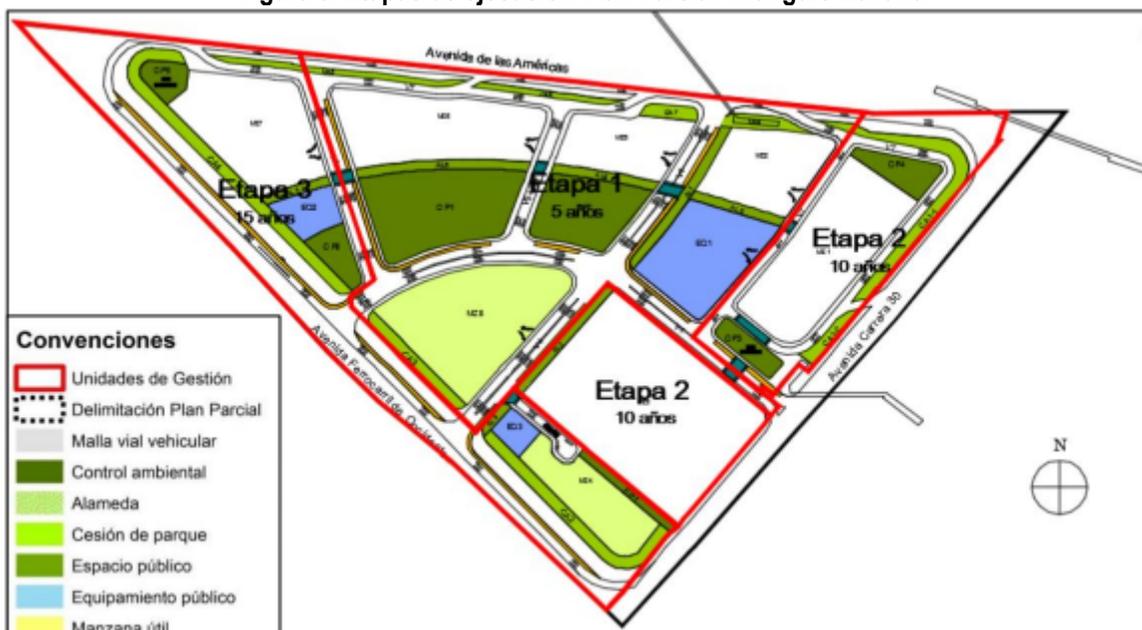
**Figura 3. Etapas de ejecución Plan Parcial Triángulo Bavaria**

A continuación, en la siguiente Figura se relacionan las etapas de ejecución del proyecto:

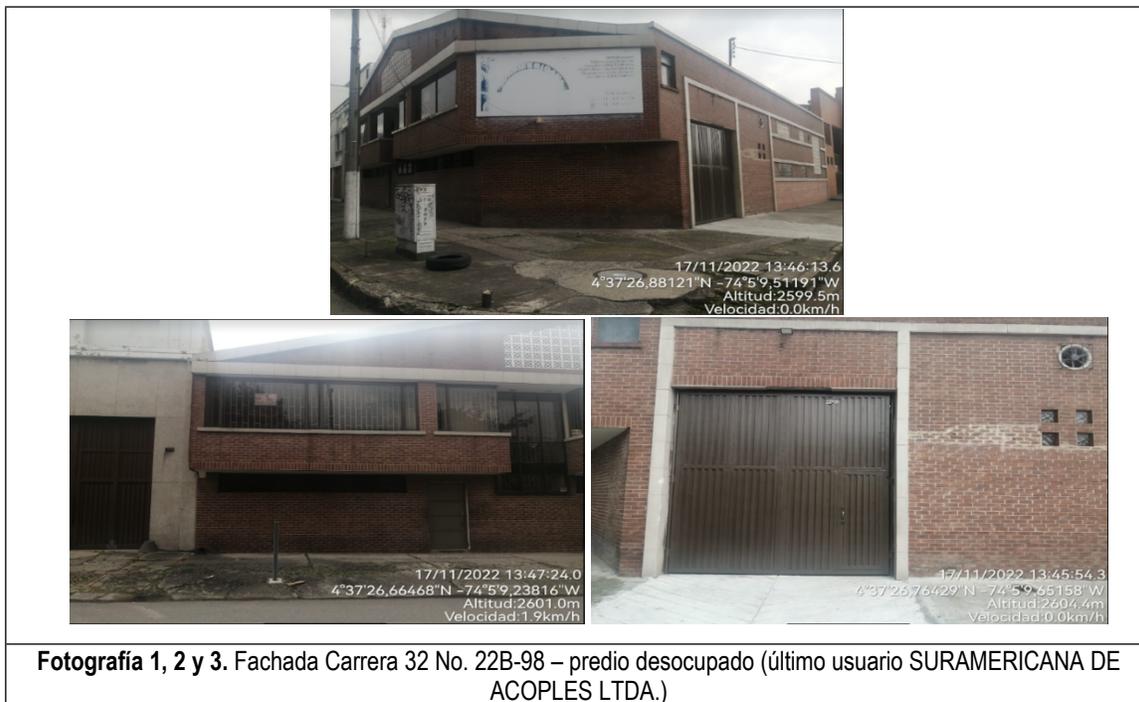
Fuente. SDA visita 17/11/2022

El día 17/11/2022 un profesional de la SRHS efectuó visita a los predios objeto de estudio, con el propósito de verificar las condiciones ambientales del sitio y las actividades que allí se desarrollan; es así que se evidencia que actualmente el predio se encuentra desocupado, en la fachada se observa un aviso donde se identifica la razón social SURAMERICANA DE ACOPLÉS LTDA., empresa que desarrollaba actividades de fabricación de productos en metal (se desconoce la fecha del cese de actividades en el sitio).

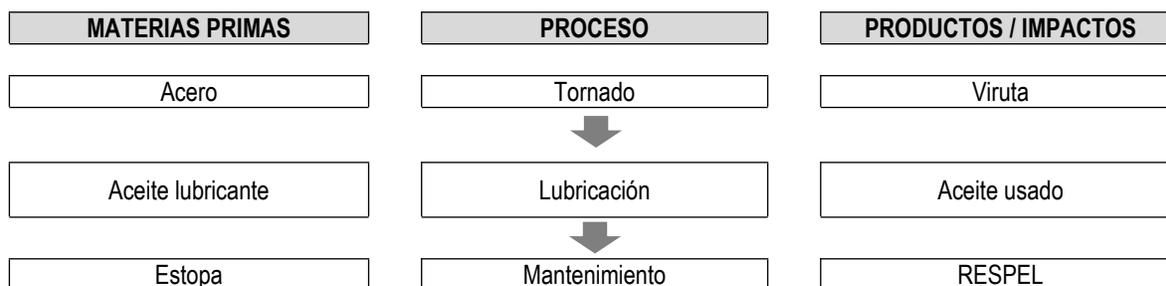
Fuente: Concepto Técnico 04912 de 29/07/2013 (2013IE094506)

La información relacionada con los procesos desarrollados por SURAMERICANA DE ACOPLES LTDA., es tomada del Concepto Técnico 04912 de 29/07/2013 (2013IE094506):

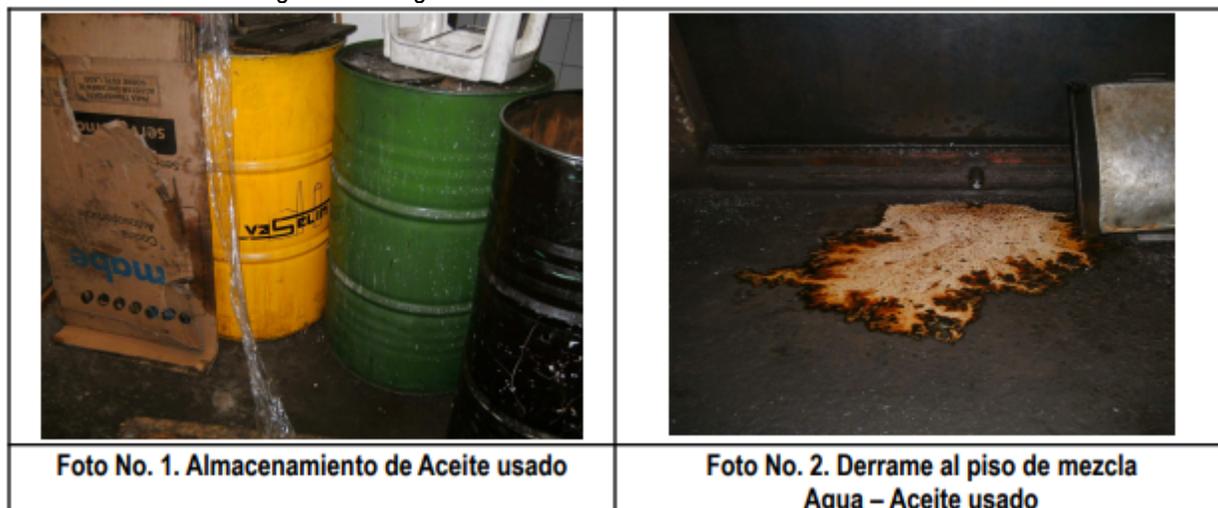
Fuente. Concepto Técnico 04912 de 29/07/2013 (2013IE094506)

*se recoge de forma inadecuada, facilitando los derrames y fugas...De igual forma no cuenta con un dique de contención que garantice la no afectación, vertido, fuga o derrame sobre los pisos del predio”.*

Presentado las siguientes fotografías:

- Todos los soportes relacionados con la remoción de la capa del piso impregnado con aceites, grasas y otros elementos peligrosos del área de proceso, lo cual fue evidenciado en visita de la SDA en el 2013 y documentado en el concepto técnico 04912 de 29/07/2013 (2013IE094506).
- Registro fotográfico de estas actividades.
- Información y soportes referentes a la adecuación de los pisos del área de proceso (recubrimiento, impermeabilización, etc.).
- Presentan los certificados de disposición final de los residuos generados, en dichas actividades, (emitidos por empresas que cuenten con licencia ambiental para la gestión de ese tipo de residuos).
