**Auto No. 03792**

**“POR MEDIO DEL CUAL SE HACE UN REQUERIMIENTO Y SE TOMAN OTRAS DETERMINACIONES”**

**LA SUBDIRECCIÓN DEL RECURSO HIDRICO Y DEL SUELO DE LA SECRETARÍA DISTRITAL DE AMBIENTE**

Que acorde a la información recaudada, la Subdirección de recurso Hídrico y del Suelo emitió el **Concepto Técnico No. 15822 del 22 de diciembre de 2022 (2022IE329413)**.

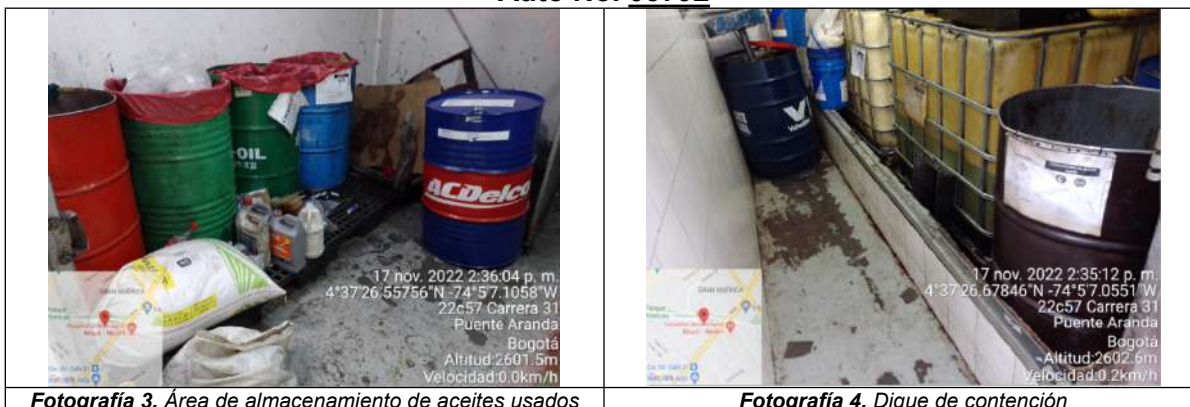
*El establecimiento cuenta con un área en la cual, se encuentra un dique para el almacenamiento de aceites usados, no se observan derrames o manchas en el lugar.*

Fotografía 3. Área de almacenamiento de aceites usados

Fotografía 4. Dique de contención

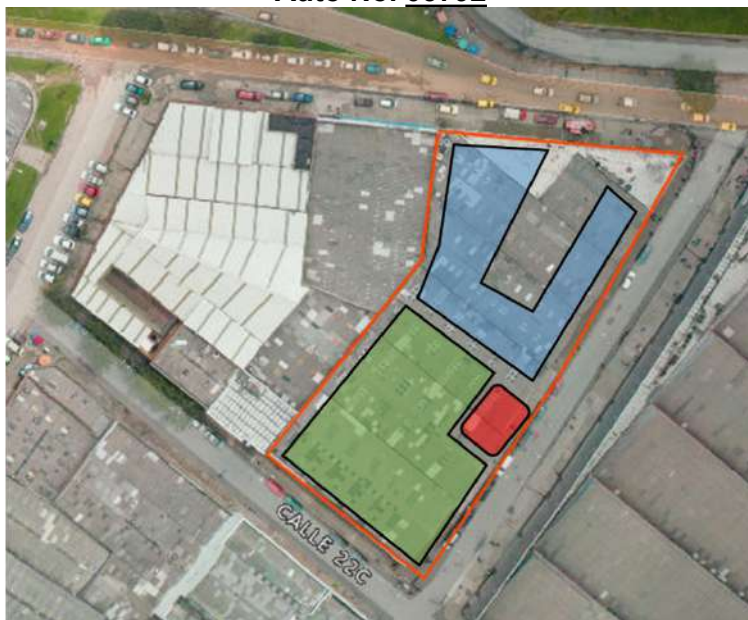
Figura 3. Áreas de actividades productivas dentro del predio de estudio

Área de venta de autopartes
-

Área de almacenamiento de residuos peligrosos
-

Áreas de mantenimiento de vehículos (cambio de aceites)

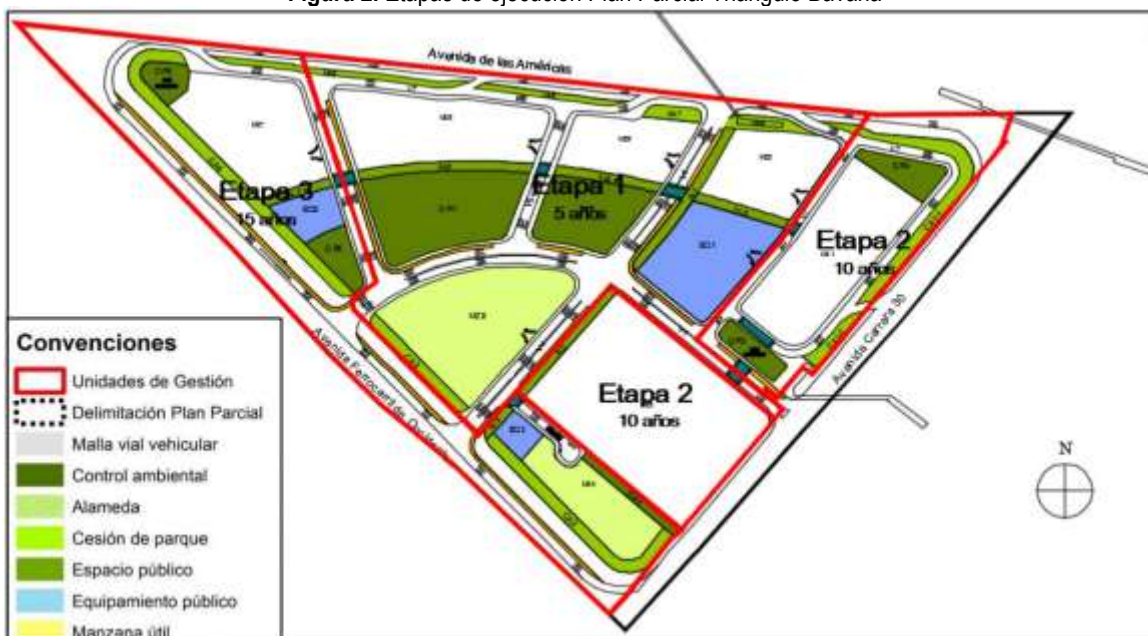
**Figura 2.** Etapas de ejecución Plan Parcial Triángulo Bavaria

A continuación, en la siguiente imagen se relacionan las etapas de ejecución del proyecto:

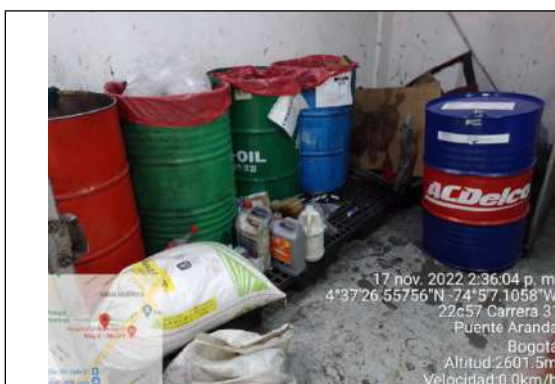
**Fotografía 3.** Área de almacenamiento de aceites usados

El establecimiento cuenta con un área en la cual, se encuentra un dique para el almacenamiento de aceites usados, no se observan derrames o manchas en el lugar.

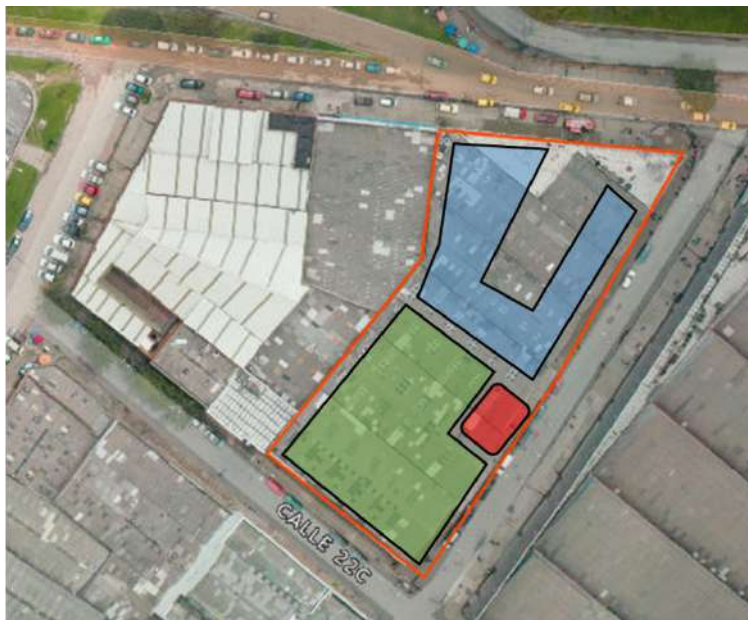
**Figura 3.** Áreas de actividades productivas dentro del predio de estudio

El establecimiento cuenta con un área de almacenamiento de residuos peligrosos de origen administrativo (luminarias y tóner) y de mantenimiento de maquinarias (aceite usado y sólidos contaminados con aceites) la cual, se encuentra debidamente techada y sobre placa de concreto sin evidencias de afectación por derrames.

En concordancia con lo descrito anteriormente, y ante la ausencia antecedentes históricos que indiquen afectación al recurso suelo, no se genera sospecha de contaminación en el mismo y no se hace necesaria una intervención inmediata en el sitio, así como actividades de investigación o diagnóstico, sin embargo es fundamental tomar las acciones necesarias para evitar y mitigar eventos de derrames o fugas durante los procesos operativos, de aceites u otro tipo de sustancias, con el objetivo de evitar la generación de pasivos ambientales en un futuro.

No obstante no se evidenciaron aspectos de interés que demuestren deterioro o afectación al recurso suelo, es indispensable el desarrollo de un adecuado plan de desmantelamiento, con el objetivo de evitar la afectación temporal o permanente del predio, de manera que pueda condicionarse un desarrollo futuro de uso del suelo, dicho plan se debe desarrollar bajo los lineamientos técnicos de la Guía de Desmantelamiento de Instalaciones Industriales y de Servicios generada por la SDA en asocio con la Universidad de los Andes.
