Auto No. 03798

“POR MEDIO DEL CUAL SE HACE UN REQUERIMIENTO Y SE TOMAN OTRAS DETERMINACIONES”

LA SUBDIRECCIÓN DEL RECURSO HIDRICO Y DEL SUELO DE LA SECRETARÍA DISTRITAL DE AMBIENTE

Que acorde a la información recaudada, la Subdirección de recurso Hídrico y del Suelo emitió el **Concepto Técnico No. 15807 del 22 de diciembre de 2022 (2022IE329367)**.

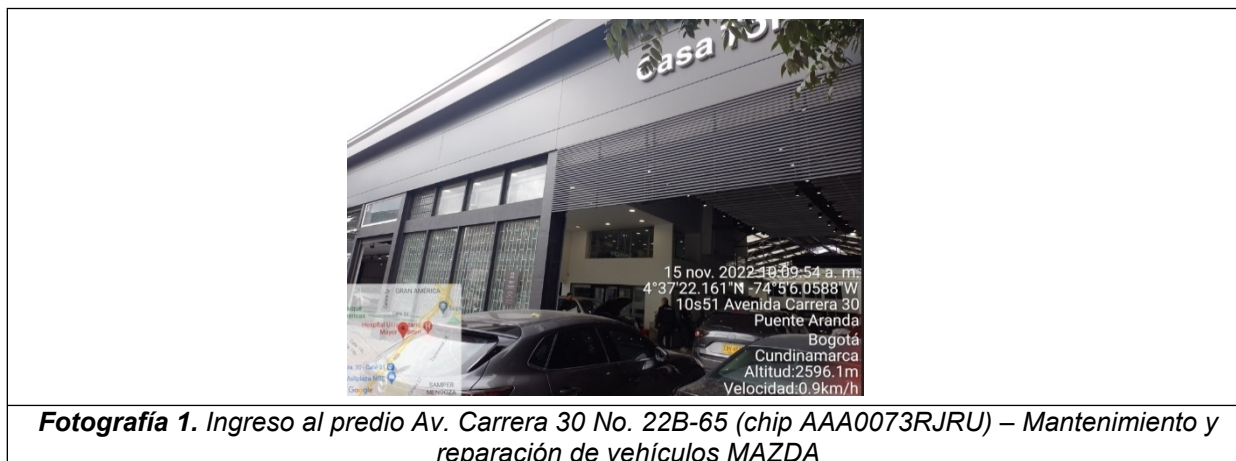
Fotografía 1. Ingreso al predio Av. Carrera 30 No. 22B-65 (chip AAA0073RJRJ) – Mantenimiento y reparación de vehículos MAZDA

Se realizó recorrido por el predio Av. Carrera 30 No. 22B-65, donde se llevan a cabo actividades de mantenimiento y reparación de vehículos, identificando placa de concreto acondicionada con pintura epóxica en buen estado.

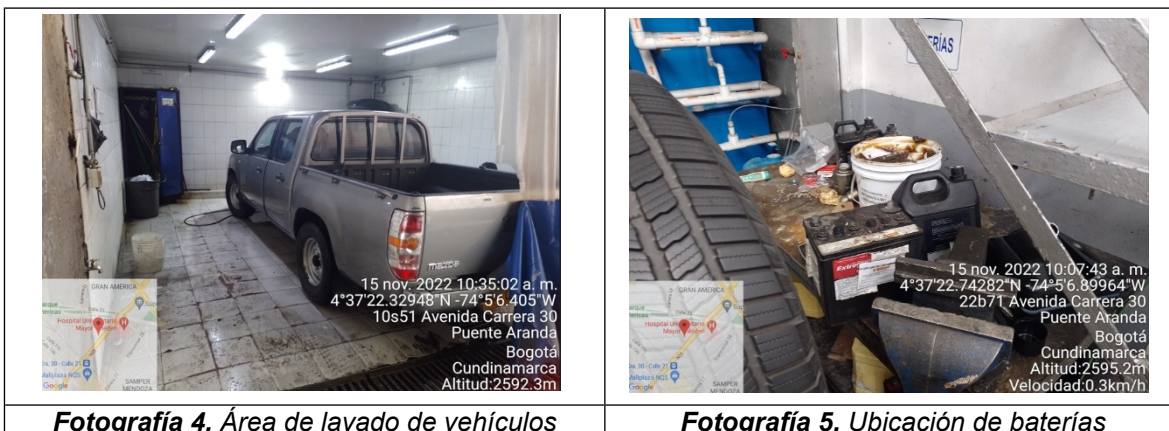
- Lavado de vehículos la cual cuenta con sus rejillas correspondientes, donde se observa placa de concreto adecuada con tableta en buen estado
- Planta de Tratamiento de Agua Residual – PTAR

- Se observa un pequeño espacio para almacenamiento de baterías
- Bodega para el almacenamiento de repuestos y aceite lubricante nuevos, este último ubicado sobre estibas metálicas.

Fotografía 4. Área de lavado de vehículos

Fotografía 5. Ubicación de baterías

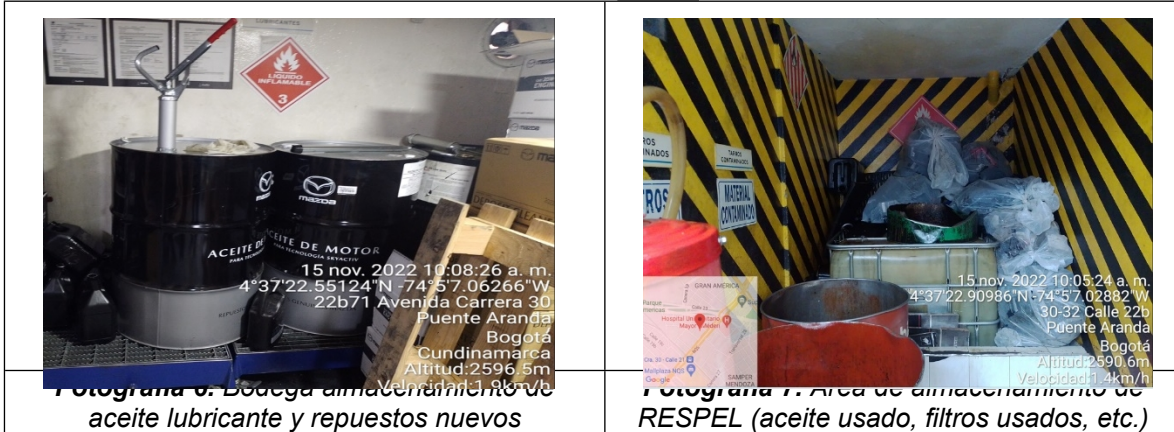
Entre tanto en el predio localizado en la Av. Carrera 30 No. 22B-51, funciona el concesionario de CASA TORO – MAZDA, acondicionado con placa de concreto, pintura epóxica y tableta (en algunas zonas) los cuales se observan en buen estado sin evidencias de manchas o impregnación de sustancia alguna.

En concordancia con lo descrito anteriormente y ante la ausencia de antecedentes históricos que indiquen afectación al recurso suelo, no se genera sospecha de contaminación en el mismo y no se hace necesaria una intervención inmediata en el sitio, así como actividades de investigación o diagnóstico, sin embargo se recomienda tomar las acciones necesarias para evitar y/o mitigar posibles eventos de derrames o fugas provenientes de la manipulación, manejo y disposición de aceites usados, (isotank ubicado actualmente dentro del predio con dirección Av. Carrera 30 No. 22B-51 – chip AAA0073RJRJ) con la finalidad de evitar la generación de pasivos ambientales en un futuro.

Así mismo, no se evidenciaron aspectos de interés que demuestren deterioro o afectación al recurso suelo, razón por la cual es indispensable el desarrollo de un adecuado plan de desmantelamiento, con el objetivo de evitar la afectación temporal o permanente de los predios, de manera que pueda condicionarse un desarrollo futuro de uso del suelo, dicho plan se debe desarrollar bajo los lineamientos técnicos de la Guía de Desmantelamiento de Instalaciones Industriales y de Servicios generada por la SDA en asocio con la Universidad de los Andes.

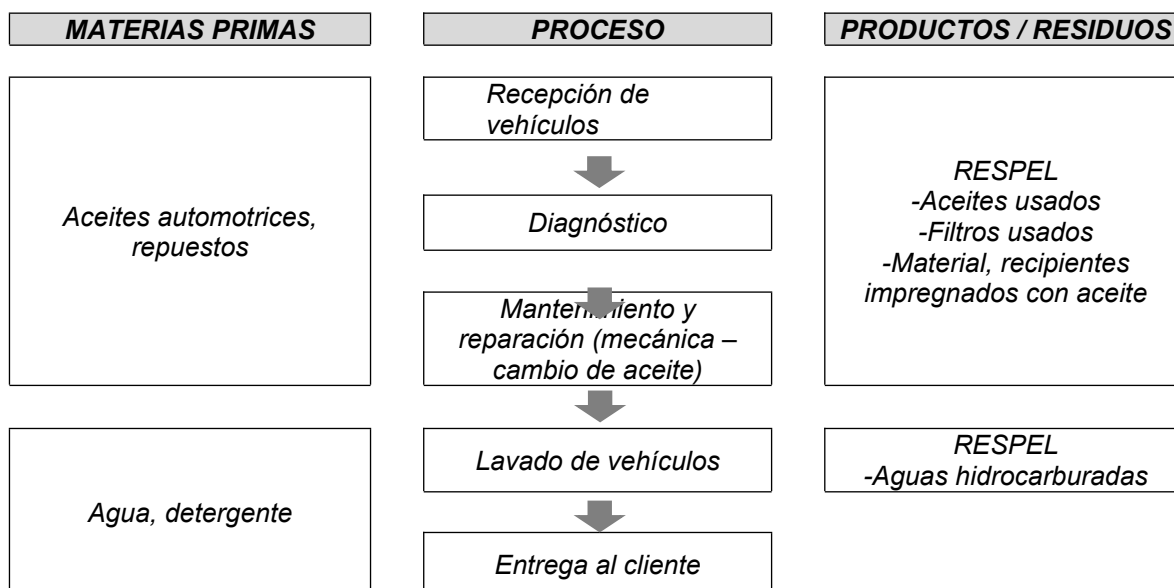
CASA TORO S.A. BIC – Sede Carrera 30 desarrolla actividades de recepción, diagnóstico, mantenimiento y reparación de vehículos automotores marca MAZDA, específicamente en el predio con nomenclatura urbana Av. Carrera 30 No. 22B-65, en ese sentido, a continuación, se presenta el diagrama de flujo de las actividades realizadas en el sitio, de acuerdo con lo evidenciado en la visita técnica del día 15/11/2022.

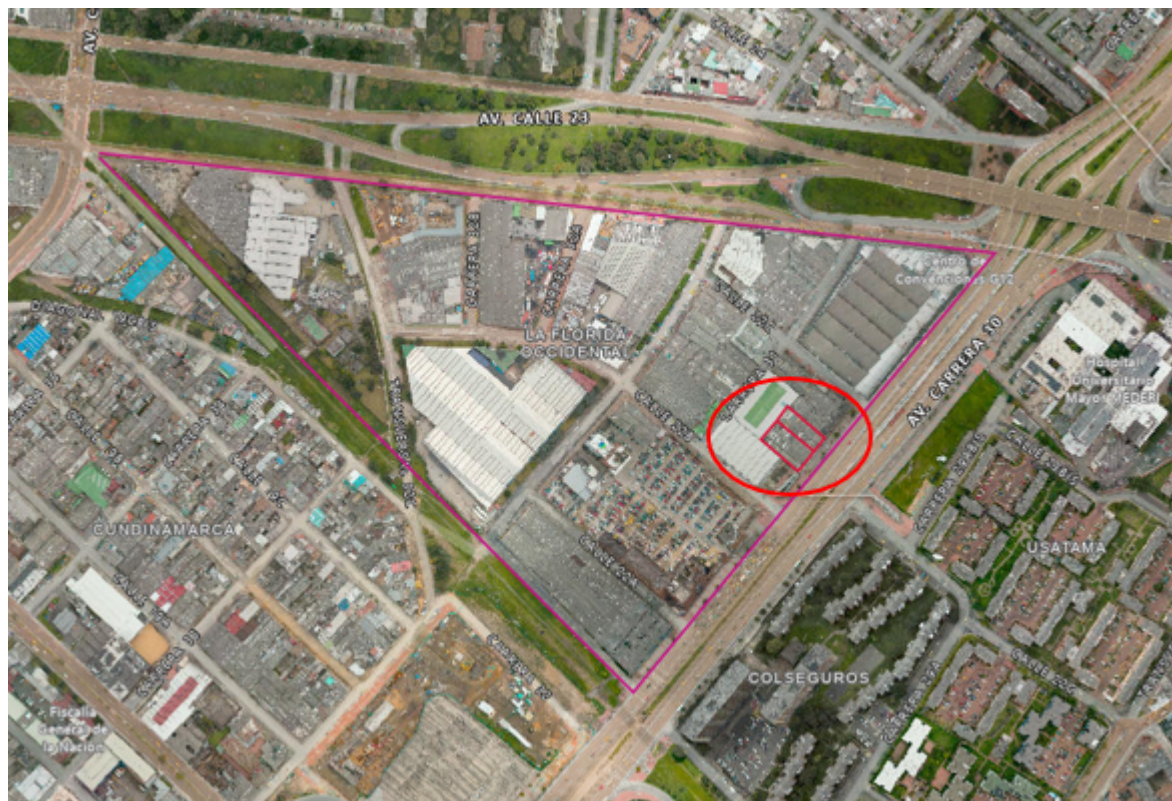
Figura 1. Localización general de los predios en la denominada “Manzana 2” del Plan Parcial de Renovación Urbana “Triángulo de Bavaria”

- *Los predios donde actualmente funciona CASA TORO S.A. BIC – Sede Carrera 30, se localizan en la denominada “Manzana 2” del Plan Parcial de Renovación Urbana “Triángulo de Bavaria”, tal y como se puede observar en la Figura 1 de este concepto técnico.*

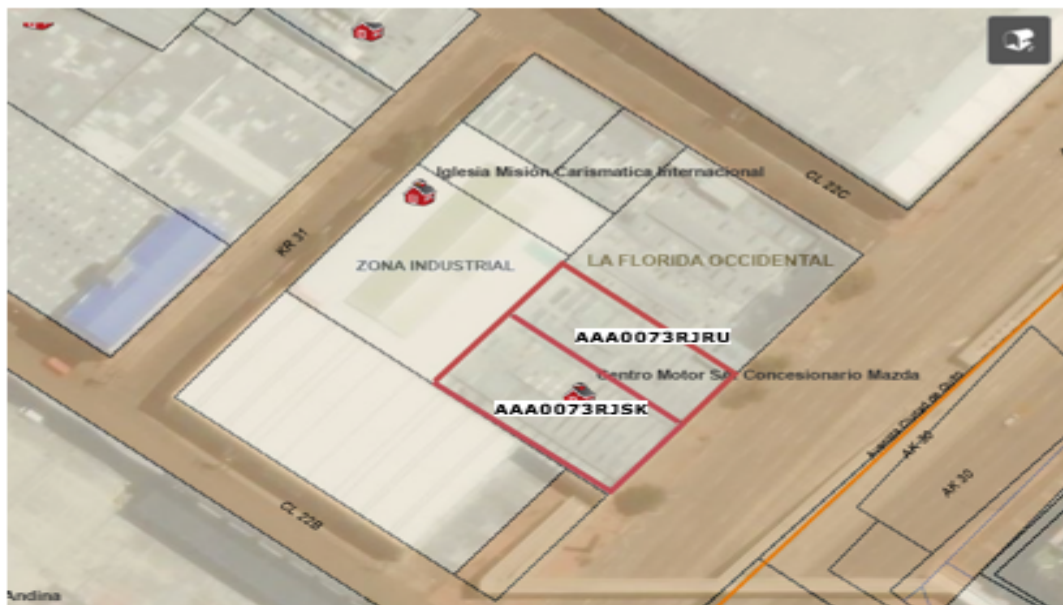
Figura 2. Localización de los predios identificados con Chip Catastral AAA0073RJSK y AAA0073RJRU

A continuación, en la Tabla 1 se presenta la información catastral de los predios, consultada y obtenida a partir de la plataforma de Secretaría Distrital de Planeación SINUPOT y de la Ventilla Única de la Construcción – VUC. Asimismo, en la Figura 1 se muestra su localización general en la denominada “Manzana 2” del Plan Parcial de Renovación Urbana “Triángulo de Bavaria”; y en la Figura 2 su ubicación detallada:

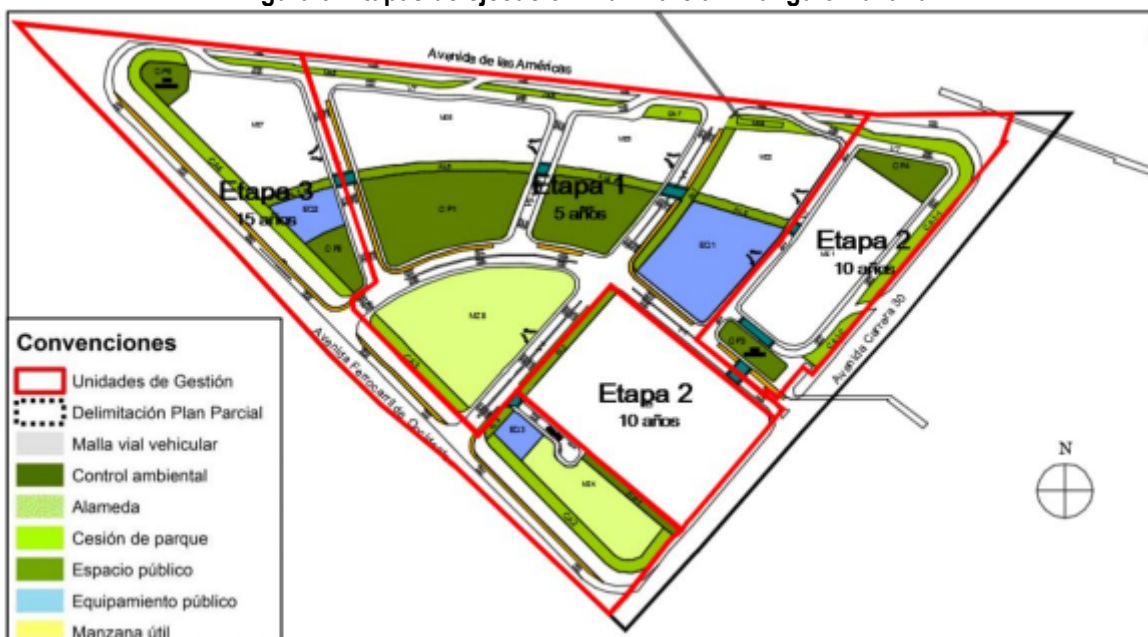
Figura 3. Etapas de ejecución Plan Parcial Triángulo Bavaria

A continuación, en la siguiente Figura se relacionan las etapas de ejecución del proyecto:

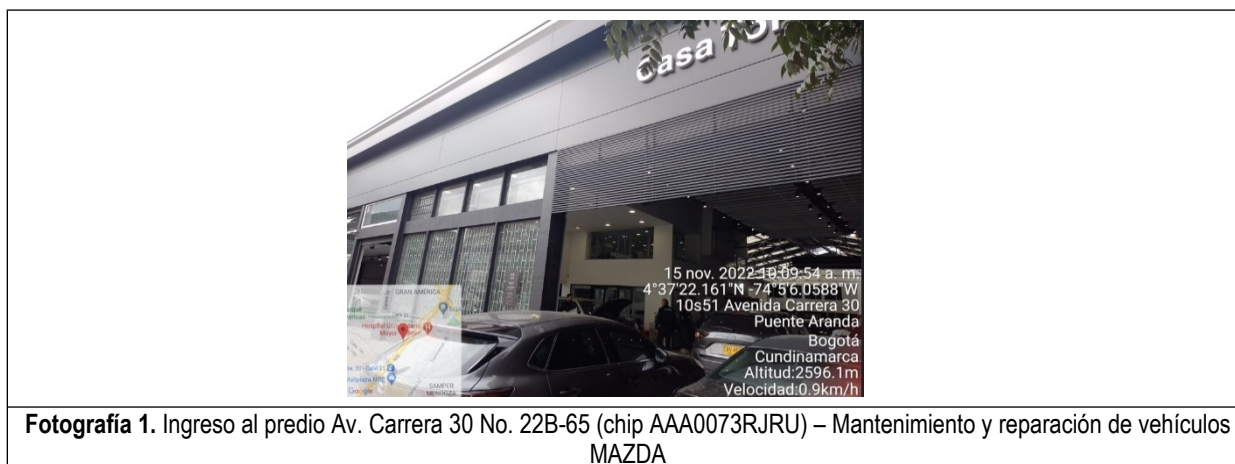
Fotografía 1. Ingreso al predio Av. Carrera 30 No. 22B-65 (chip AAA0073RJRU) – Mantenimiento y reparación de vehículos MAZDA

Se realizó recorrido por el predio Av. Carrera 30 No. 22B-65, donde se llevan a cabo actividades de mantenimiento y reparación de vehículos, identificando placa de concreto acondicionada con pintura epóxica en buen estado.

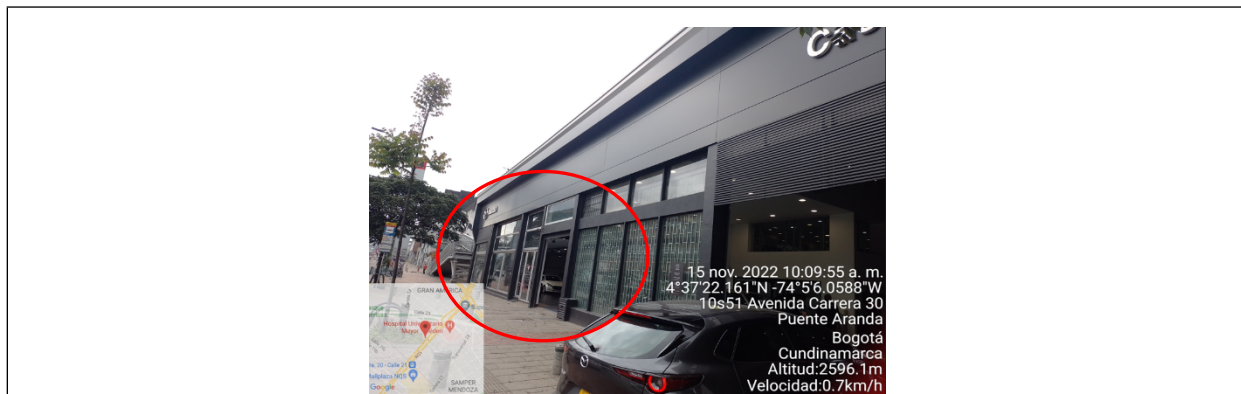
Fotografía 8. Ingreso al predio Av. Carrera 30 No. 22B-51 (chip AAA0073RJSK) Concesionario CASA TORO MAZDA

Entre tanto en el predio localizado en la Av. Carrera 30 No. 22B-51, funciona el concesionario de CASA TORO – MAZDA, acondicionado con placa de concreto, pintura epóxica y tableta (en algunas zonas) los cuales se observan en buen estado sin evidencias de manchas o impregnación de sustancia alguna.

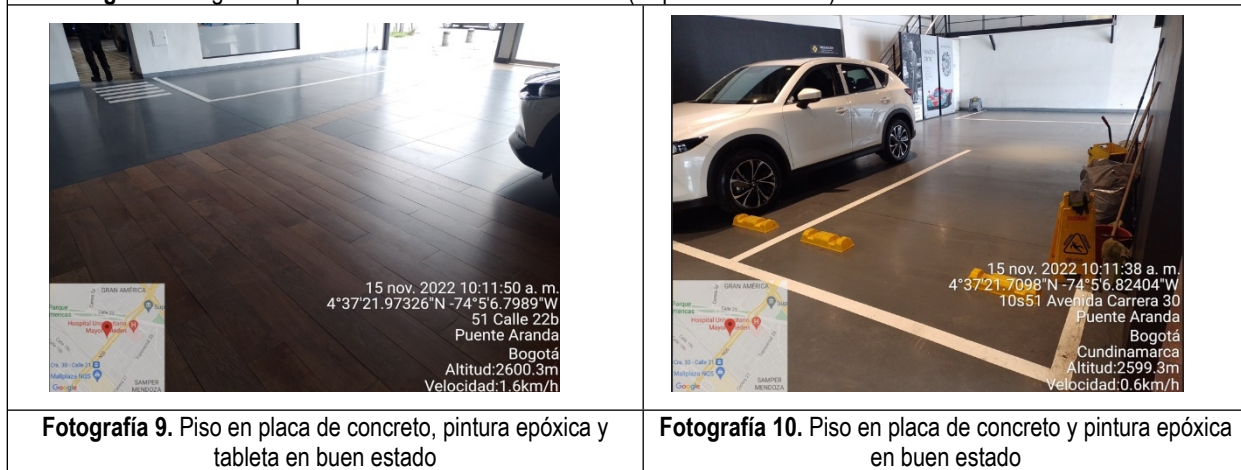
- *En términos generales los predios cuentan con placa de concreto, pintura epóxica y tableta (en ciertas zonas) en buen estado sin evidencia de manchas o infiltración de sustancias que representen una potencial afectación al componente suelo.*

En concordancia con lo descrito anteriormente y ante la ausencia de antecedentes históricos que indiquen afectación al recurso suelo, no se genera sospecha de contaminación en el mismo y no se hace necesaria una intervención inmediata en el sitio, así como actividades de investigación o diagnóstico, sin embargo se recomienda tomar las acciones necesarias para evitar y/o mitigar posibles eventos de derrames o fugas provenientes de la manipulación, manejo y disposición de aceites usados, (isotank ubicado actualmente dentro del predio con dirección Av. Carrera 30 No. 22B-51 – chip AAA0073RJRJ) con la finalidad de evitar la generación de pasivos ambientales en un futuro.
