AUTO N. 01123

**“POR EL CUAL SE ORDENA LE INICIO DE UN PROCESO SANCIONATORIO
AMBIENTAL Y SE TOMAN OTRAS DETERMIANCIONES”**

**LA DIRECCION DE CONTROL AMBIENTAL DE LA SECRETARIA DISTRITAL
DE AMBIENTE**

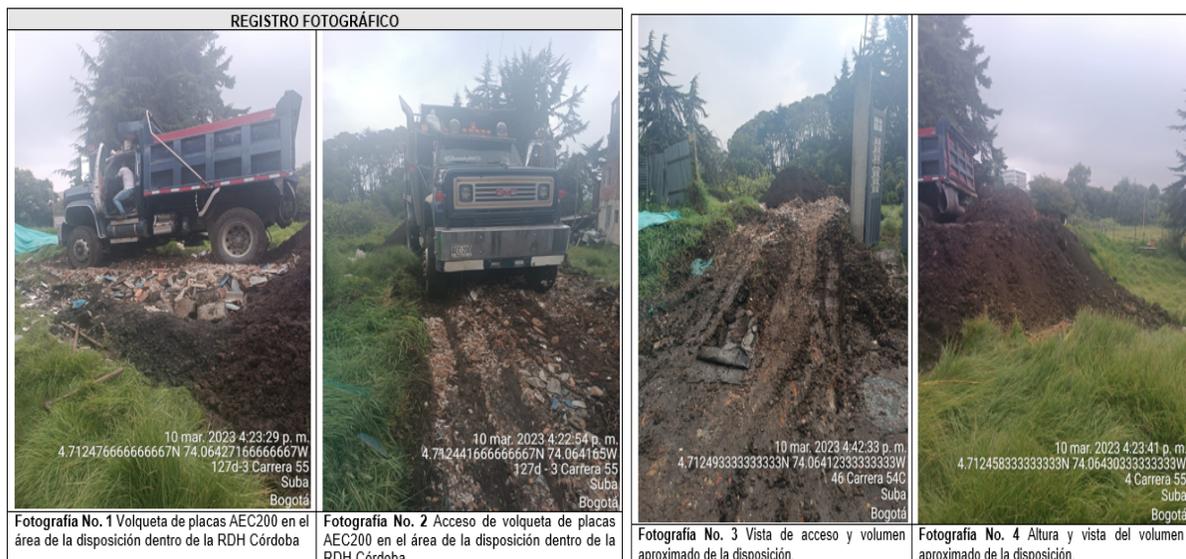
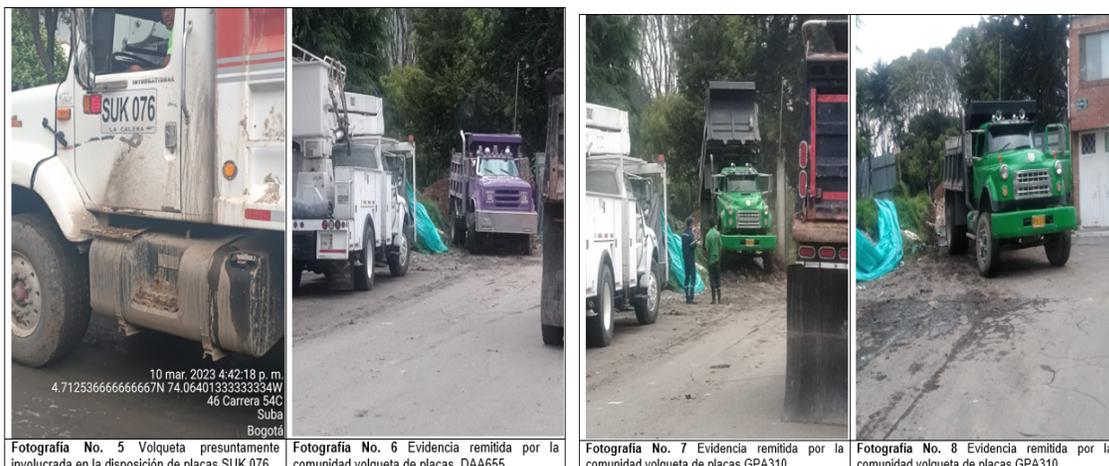
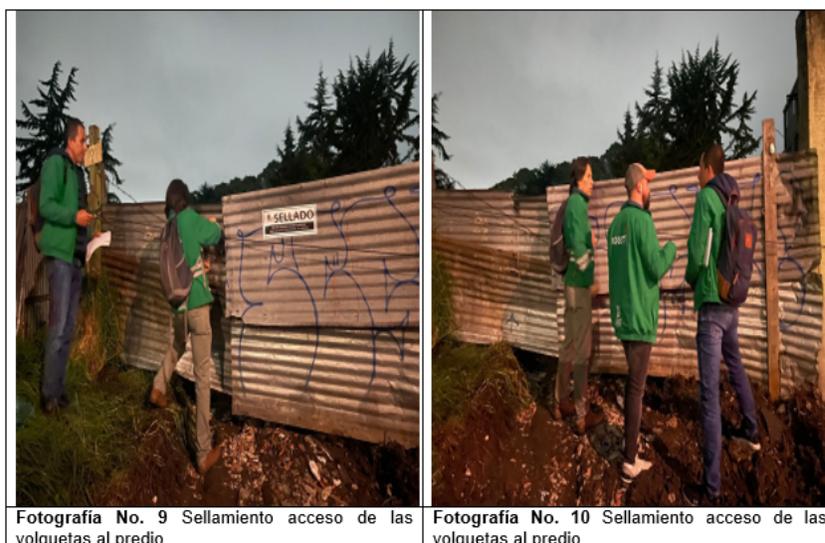
1. *El día 10 de marzo, se realiza visita de control y seguimiento a la RDH Córdoba, en donde se evidencia inadecuada disposición de RCD en el sector I del este ecosistema, específicamente sobre el predio identificado con CHIP AAA0125YXZE.*
2. *Se observa una volqueta dentro del predio identificados con placas AEC200, así como, una disposición con volumen aproximado de 144 m3 de RCD y material de excavación, dentro del límite legal de la RDH Córdoba.*
3. *Se observa remoción de cobertura vegetal, y compactación del suelo por el tránsito de volquetas para realizar la disposición de los RCD.*
4. *Se logran identificar dos volquetas al momento de la visita, una de ellas con placas AEC200 y otra con placas SUK076, es relevante mencionar que la comunidad del sector brinda información, así*

como, evidencia fotográfica de dos volquetas adicionales las cuales presuntamente realizaron disposición en horas de la mañana, con placas GPA310 y DAA655.

- Las volquetas con placas GPA310 y DAA655, las cuales fueron denunciadas por la comunidad, no se encuentran inscritas con PIN ante la Secretaría Distrital de Ambiente.
- El conductor de la volqueta con placa AEC200, se identificó como Jeison Antonio Morales Segura identificado con Cedula de Ciudadanía 1020750437, el cual indica que el servicio fue contratado por el presunto propietario del predio ENRIQUE GIOVANNY PADILLA VALDERRAMA identificado con Cedula de Ciudadanía 79259493.
- El conductor indica que los residuos y material dispuesto, proviene de la calle 127 con carrera séptima, así mismo, que se comunicó con el señor Giovanni al número de celular 3105655461.

1. *Recolección transporte y disposición final de todos los residuos de construcción y demolición –RCD y otros dispuestos en el área de afectación definida en los registros fotográficos del presente concepto, los cuales deben ser clasificados según su tipo y dispuestos en un lugar autorizado por la autoridad ambiental.*
2. *Presentar los certificados de disposición final de los RCD dispuestos en un lugar autorizado.*
3. *Recuperación completa de la cobertura vegetal del área afectada.*

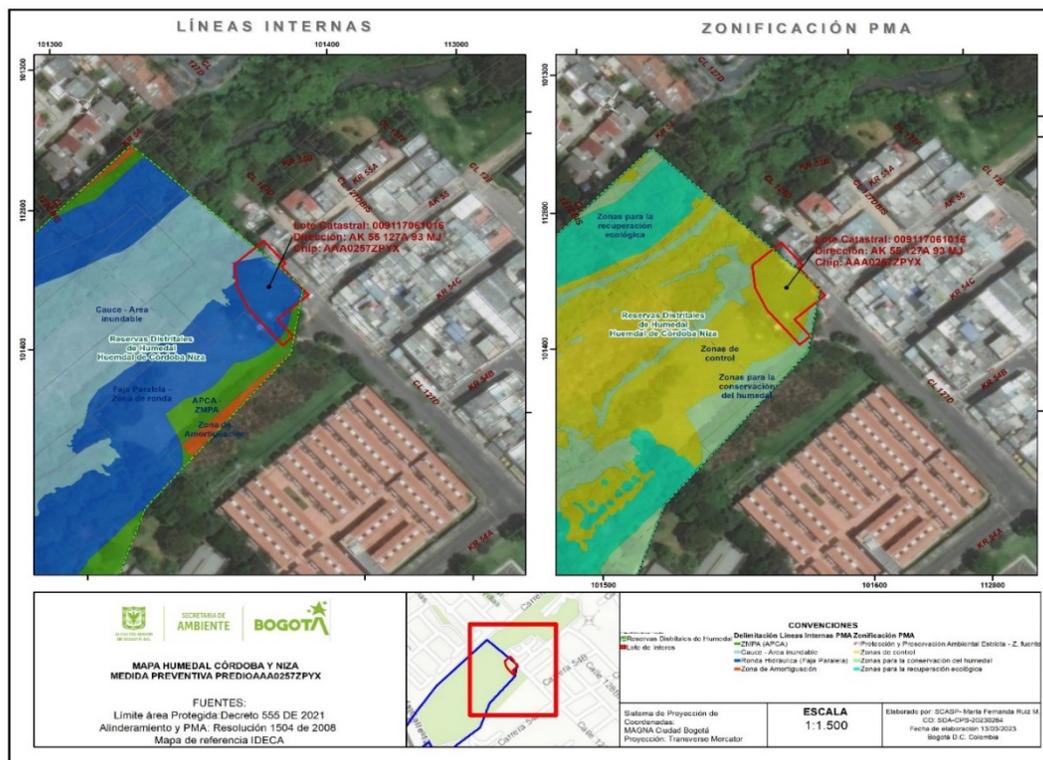
Mapa No. 2. Identificación del predio en afectación dentro del límite legal del Humedal Córdoba.

en el mapa no. 2 el predio se encuentra afectando las precitadas zonas, las cuales fueron establecidas por el PMA para determinar los usos del suelo del humedal.

De acuerdo con lo anterior, es claro que la actividad de disposición de RCD, para realizar relleno y nivelar el suelo, así como, el tránsito de volquetas, son actividades que se encuentran en contravía de los usos permitidos del suelo y del territorio para los ecosistemas de Humedal, según lo contemplado en el artículo cuarto Plan de Manejo Ambiental – PMA acogido mediante Resolución 1504 de 2008, el cual dispone.
