AUTO N. 05203

“POR EL CUAL SE ORDENA EL INICIO DE UN PROCESO SANCIONATORIO AMBIENTAL Y SE TOMAN OTRAS DETERMINACIONES”

LA DIRECCIÓN DE CONTROL AMBIENTAL DE LA SECRETARÍA DISTRITAL DE AMBIENTE

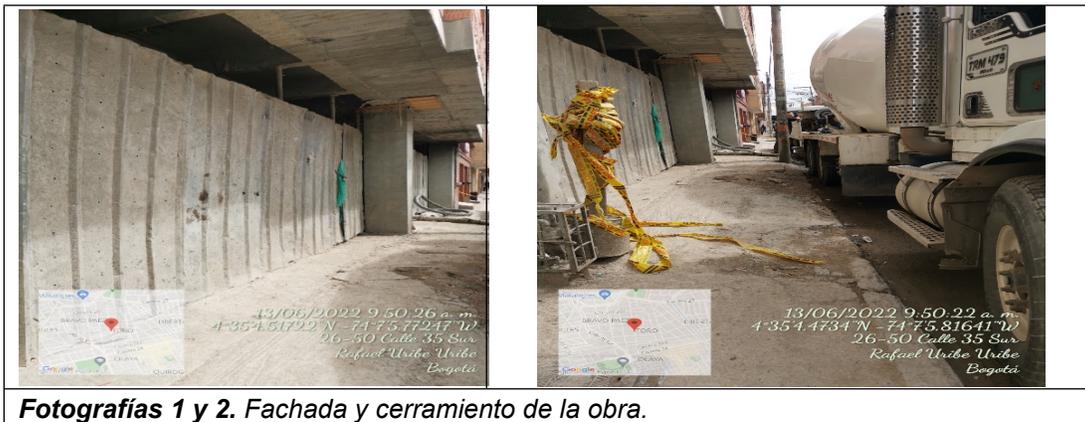
No se observó Publicidad Exterior Visual -PEV alusiva al proyecto, como tampoco la publicación de la licencia de construcción. A pesar de presentar cerramiento con tejas de Zinc en buen estado, se identifica afectación en el espacio público por arrastre de material granular.

Fotografías 1 y 2. Fachada y cerramiento de la obra.

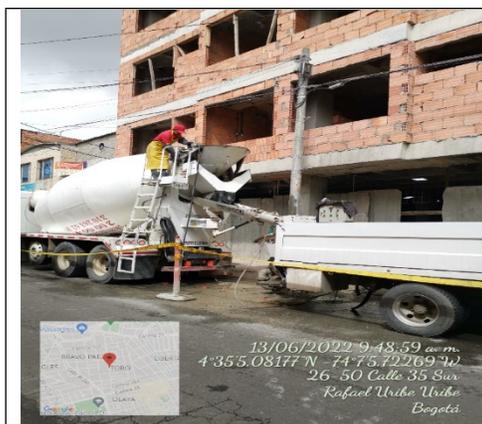
Al momento de la visita se estaba llevando a cabo la recepción de concreto y lavado del mixer. No se implementan medidas de manejo ambiental para evitar afectaciones en el espacio público, razón por la cual se identificó que el área de intervención presenta fugas por descargas de sustancias peligrosas producto de los componentes químicos del concreto.

Fotografía 3. Actividades de recepción de concreto.

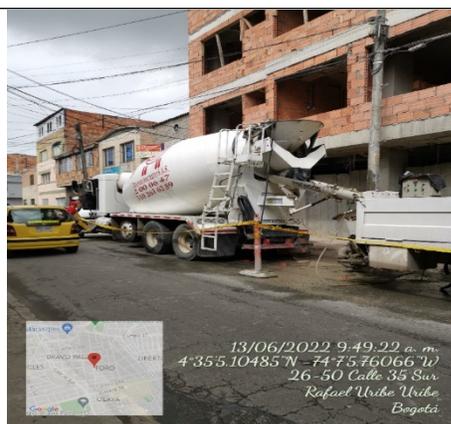
Fotografía 4. Lavado de la mixer.

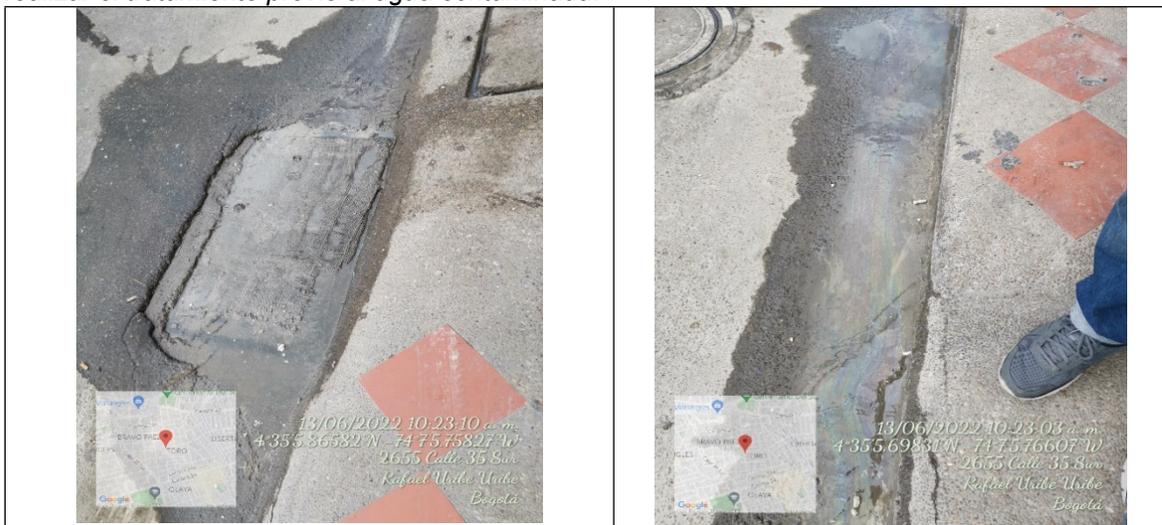
Se identificó que, en la red de drenaje urbano hay tres (3) alcantarillas con afectación directa. Ninguna presenta cubrimiento; dos (2) de ellas se encuentran sin afectación, sin embargo, la que se encuentra en las coordenadas 4°35'5,86" N – 74°7'5,75" W presenta taponamiento debido al vertimiento directo, ya que se efectúa el lavado de mixer sin tomar las medidas necesarias para realizar el tratamiento previo al agua contaminada.

Fotografía 5. Alcantarilla afectada por vertimiento directo.

Fotografía 6. Agua contaminada a ser vertida.

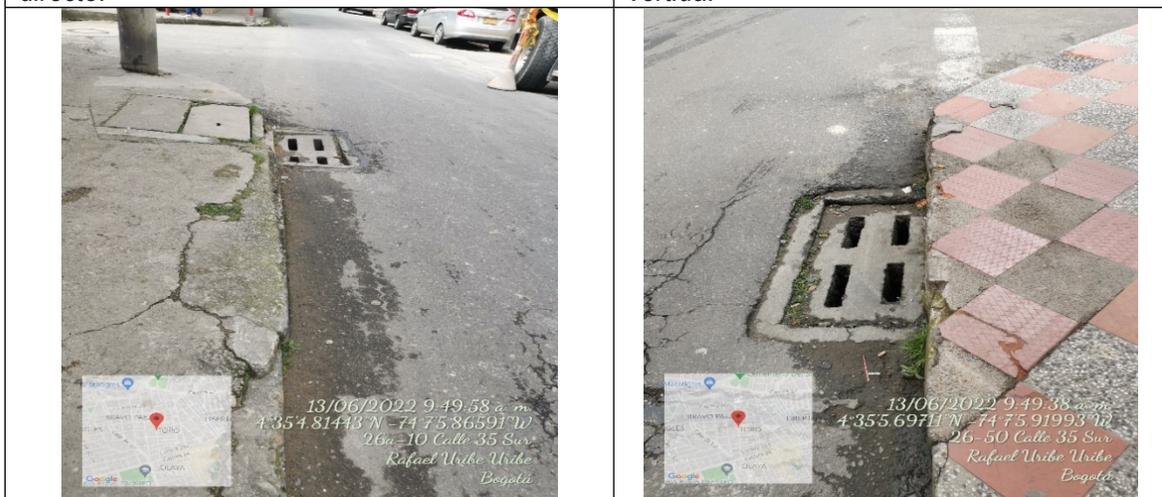
Fotografías 7 y 8. Sumideros sin presentar malla de protección.

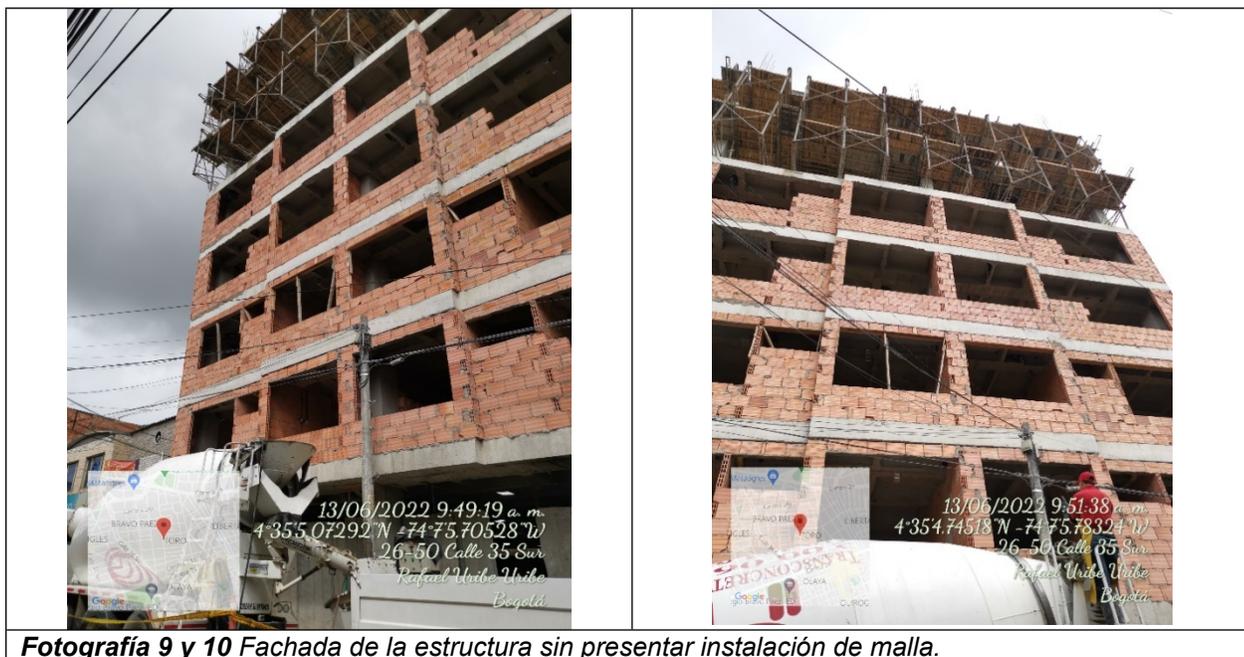
- ✓ Debido a la negativa ante el ingreso de la obra, no se identifican las condiciones en las cuales se acopia el material constructivo y los RCD.
- ✓ No se ha realizado la instalación de mallas de protección sobre la estructura, en aras de evitar la propagación de material particulado en el aire. De hecho, al momento de la visita se evidenció emisión en el tercer nivel de la estructura.
- ✓ Durante la visita no se evidenció entrada o salida de vehículos transportadores de RCD.
- ✓ Refieren que no cuentan con cortadora de ladrillo, sin embargo, no fue posible corroborar dicha información.
- ✓ Durante la visita no se evidenciaron las condiciones en las cuales se realiza la actividad de barrido interno y externo del proyecto.

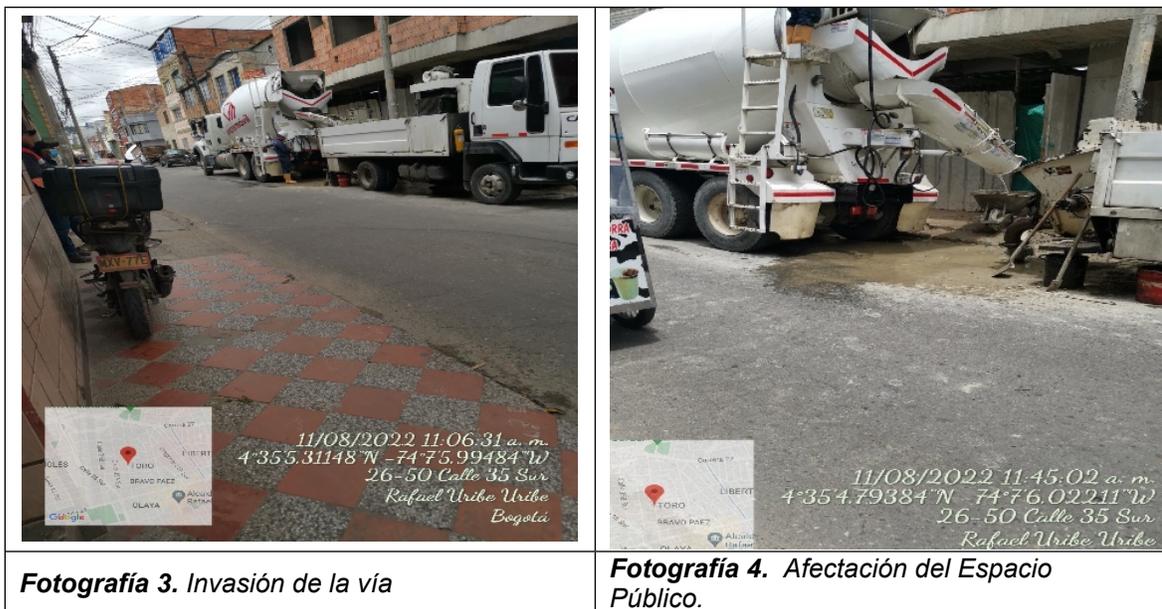
Fuente: SCASP, agosto de 2022

No se observó Publicidad Exterior Visual -PEV alusiva al proyecto, como tampoco la publicación de la licencia de construcción. A pesar de presentar cerramiento con tejas de Zinc en buen estado, continúa la afectación en el espacio público por arrastre de material granular, vertimientos y ocupación de la vía, sin presentar el respectivo Plan de Manejo de Tránsito – PMT.

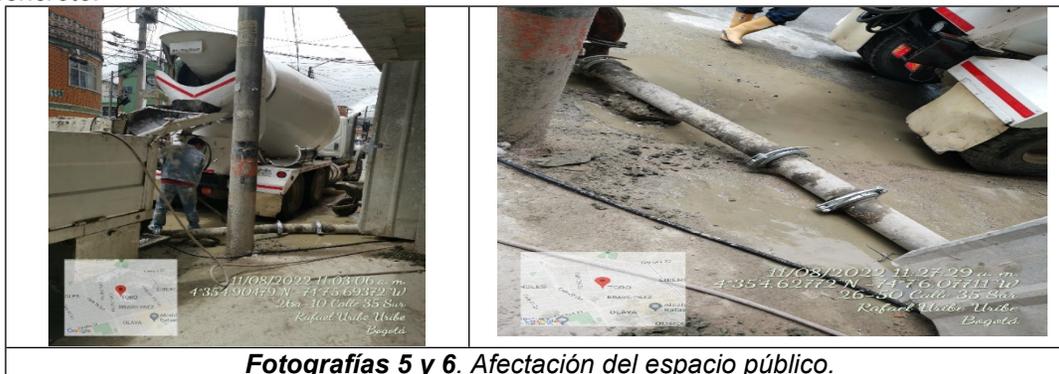
Al momento de la visita se estaba llevando a cabo la recepción de concreto y lavado del canal del mixer; sin embargo, para la ejecución de dicha actividad no se identificó la implementación de las medidas de manejo ambiental necesarias para evitar las afectaciones en el espacio público por la fuga de agua con descarga de sustancias peligrosas, producto de los componentes químicos del concreto.

Fotografías 5 y 6. Afectación del espacio público.

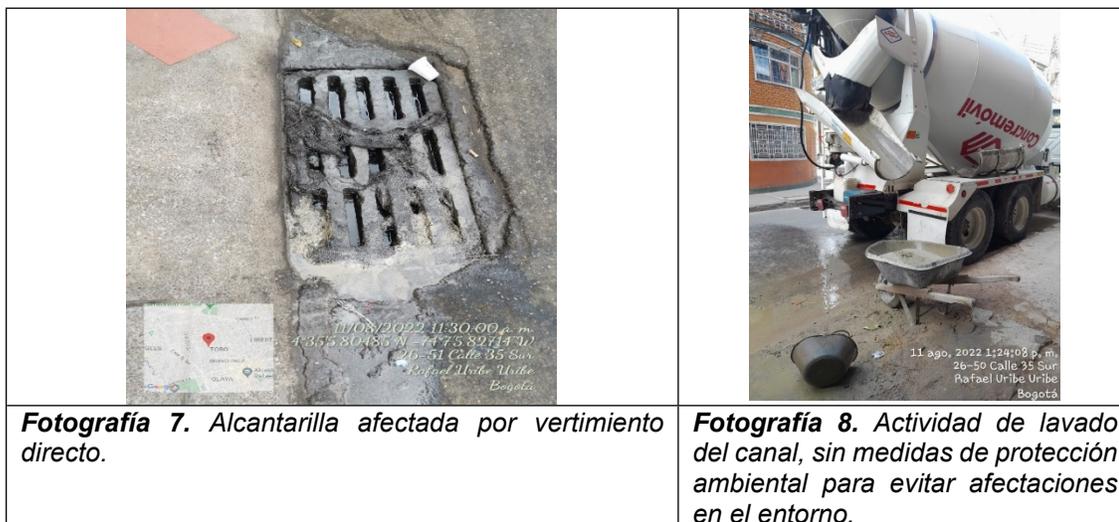
- ✓ Se identificaron ocho (8) sumideros con afectación directa a la obra sin el respectivo cubrimiento.
- ✓ Nuevamente la alcantarilla que se encuentra en las coordenadas $4^{\circ}35'5,86''$ N – $74^{\circ}7'5,75''$ W presenta taponamiento, debido al vertimiento directo que se hace por medio de un valde producto del lavado de la canal del mixer y el material de arrastre proveniente de las actividades constructivas al interior del predio

Fotografía 7. Alcantarilla afectada por vertimiento directo.

Fotografía 8. Actividad de lavado del canal, sin medidas de protección ambiental para evitar afectaciones en el entorno.

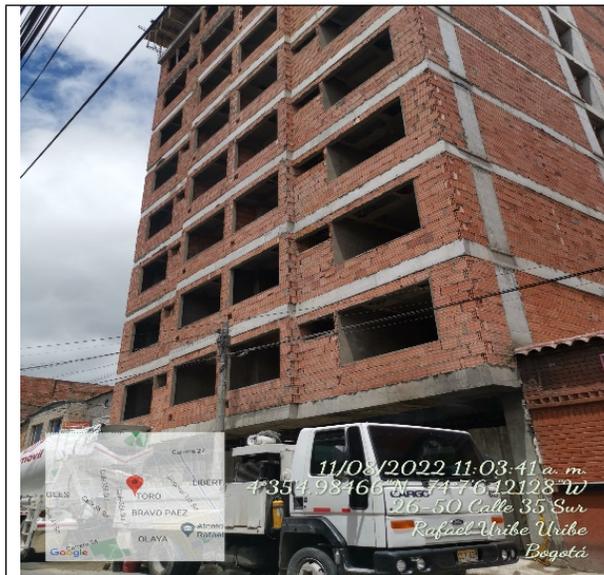
- ✓ **Componente manejo y control de emisiones atmosféricas:**
 - ✓ No se ha realizado la instalación de mallas de protección sobre la estructura en aras de evitar la propagación de material particulado en el aire, de conformidad con lo establecido en el artículo 34 del Decreto 948 de 1995:

Fotografía 11. Estructura sin presentar instalación de malla.

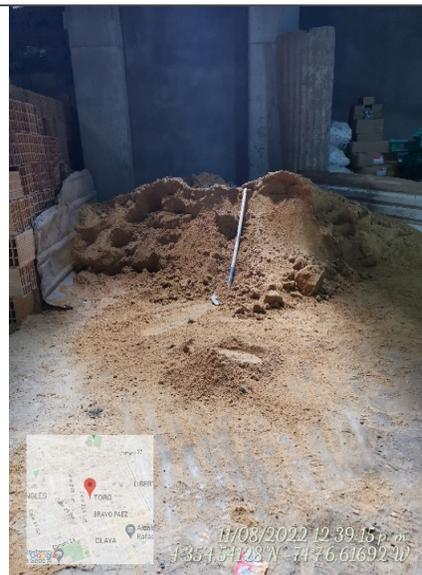
Fotografía 12. Acopio de material granular de construcción.

- ✓ No se hace cubrimiento o humectación del material granular al interior de la obra.
- ✓ Manifiestan que el barrido se realiza en húmedo, haciendo uso del agua lluvia recolectada; actividad que no se evidencia durante el recorrido.

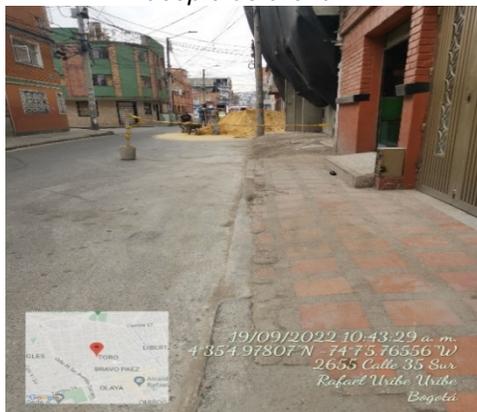
Fotografía 1. Ocupación del espacio público con acopio de arena.

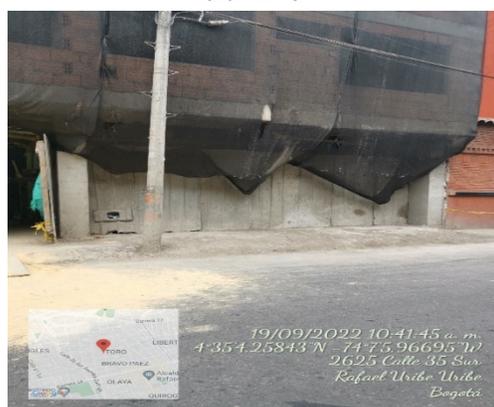
Fotografía 2. Cerramiento con láminas de aluminio.

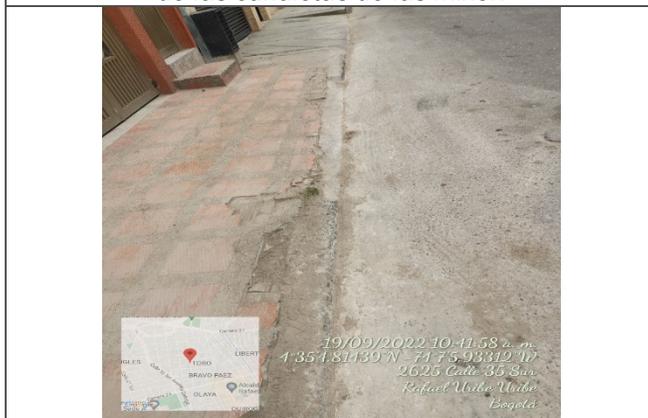
Al momento de la visita no se evidenció fugas, derrames o descarga de hidrocarburos o sustancias peligrosas; sin embargo, se evidencia mancha en el espacio público de los vertimientos que se han realizado a la red de drenaje urbano.

Fotografía 3. Mancha en la vía, producto del lavado de las canaletas de las mixer.

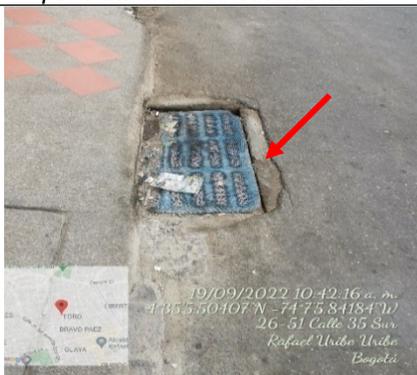
La alcantarilla que se encuentra en las coordenadas 4°35'5,86" N – 74°7'5,75" W presenta taponamiento, debido a la presencia de aceites y otros componentes de los cuales se desconoce la procedencia.

Fotografía 4. Alcantarilla afectada, donde se evidencia presencia de aceites y mancha de la procedencia de vertimientos

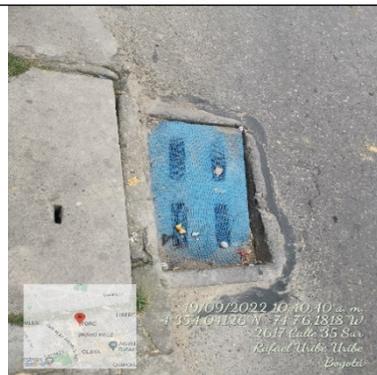
Fotografía 6. Sumidero sin afectación y sin el respectivo cubrimiento sobre la carrera 26Bis A

Fotografía 5. Alcantarilla frente a la obra, en la intersección de la calle 35 sur y la carrera 26 bis A.

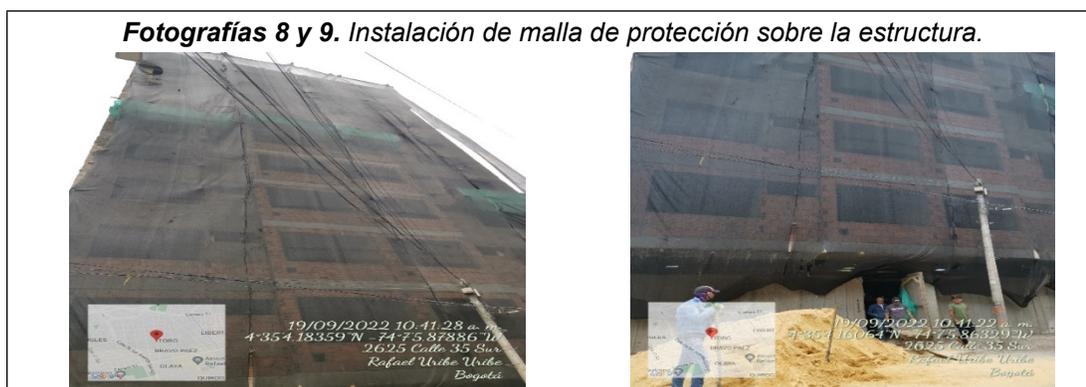
Fuente: SCASP, septiembre de 2022.

Se evidenció la instalación de mallas de protección sobre la estructura en aras de evitar factores de riesgo a peatones y trabajadores, además de la propagación de material particulado en el aire, de conformidad con lo establecido en el artículo 34 del Decreto 948 de 1995:

Fotografía 10. Actividades de barrido externo.

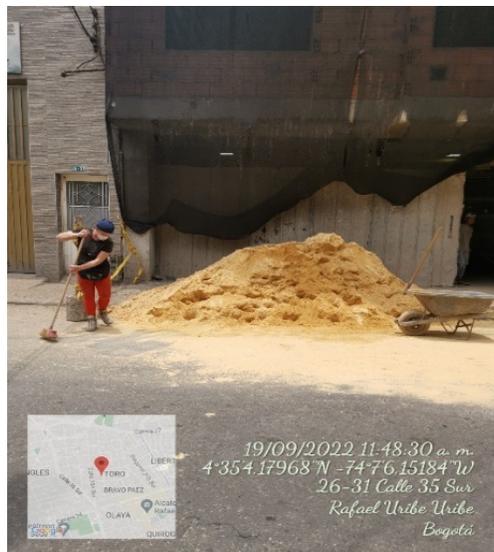
No se hace cubrimiento o humectación del material granular al interior de la obra. Se hace barrido del espacio público, sin embargo, dicha actividad no se realiza en húmedo. Se evidencia el lanzamiento de RCD desde las plantas superiores al sótano y el primer piso, sin implementar medidas de manejo ambiental para evitar afectaciones en el aire e incluso la salud de los trabajadores.

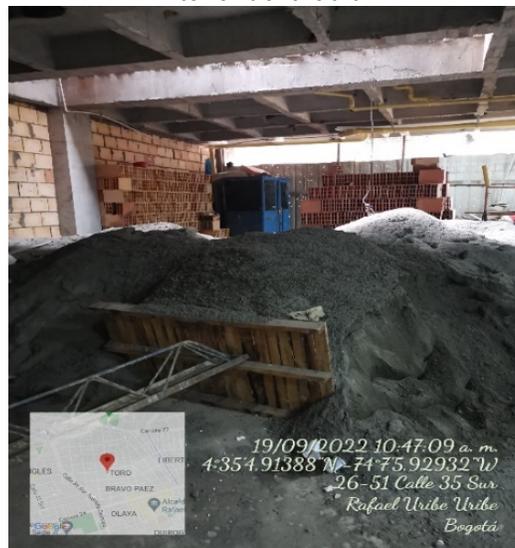
Fotografía 11. Acopio de material granular al interior de la obra.

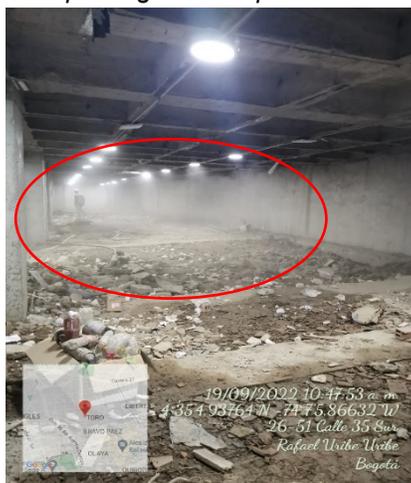
Fotografía 12. Nube de polvo generada por la caída de RCD en el sótano

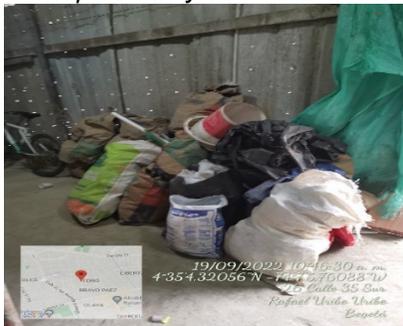
Continúan sin la adecuación de los sitios de almacenamiento temporal de residuos tales como RCD, residuos sólidos ordinarios, residuos peligrosos y/o residuos especiales, según la necesidad de la obra; como tampoco la instalación de puntos ecológicos, la señalización en los acopios de residuos y el material constructivo.

Fotografía 13. Acopio de residuos solidos en la entrada de la obra, sin presentar separación y señalización.

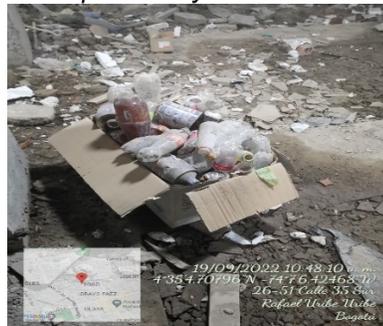
Fotografía 14. Acopio de residuos potencialmente aprovechables como plásticos y aluminio.

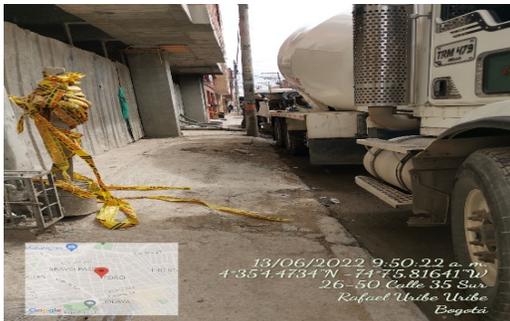
Fotografía 1. Cerramiento de la obra

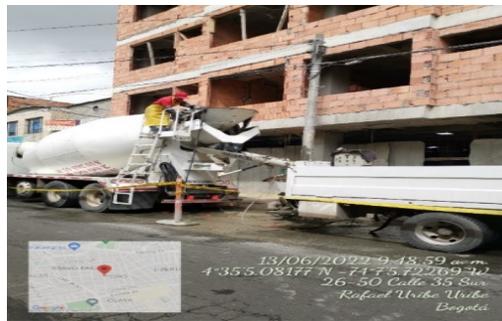
Fotografía 2. Lavado de Mixer sobre la vía, generando afectaciones en el espacio público por invasión y contaminación sobre la calle 35 Sur

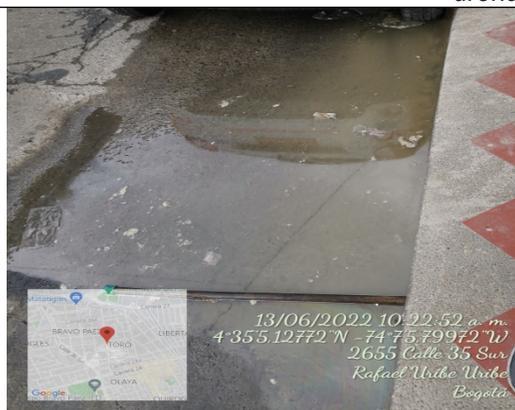
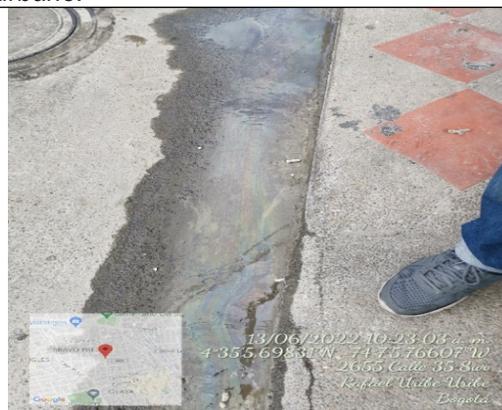
Fotografías 3 y 4. Agua contaminada producto del lavado del mixer, vertida en la red de drenaje urbano.

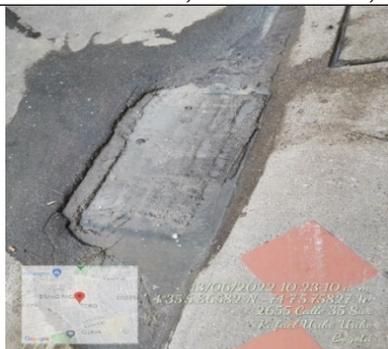
Fotografía 5. Alcantarilla afectada por vertimiento directo ubicado en las coordenadas 4°35'5,865 N – 74°7'5,75" W

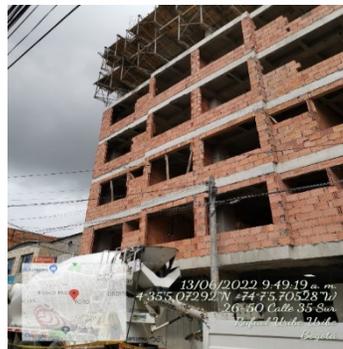
Fotografía 6 Fachada de la estructura sin presentar instalación de malla o publicación de la licencia de construcción.

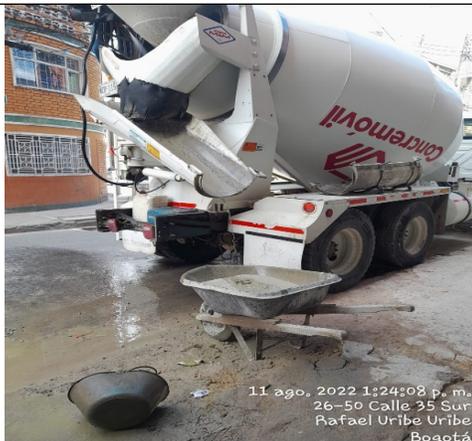
Fotografía 9. Actividad de lavado de la canal de la mixer, sin medidas de protección ambiental para evitar afectaciones en el entorno.

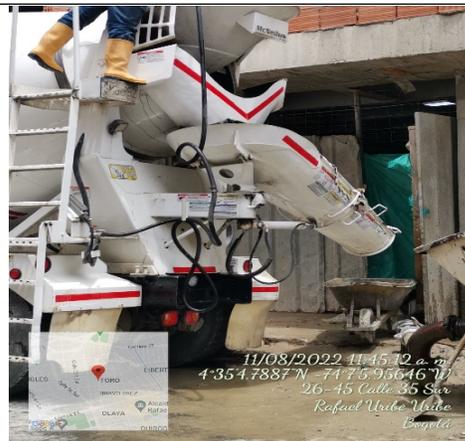
Fotografía 11. Agua contaminada vertida en el espacio público haciendo uso del valde.

Fotografía 10. Afectación del Espacio Público por lavado de mixer, perdida de concreto y salida de material granular.

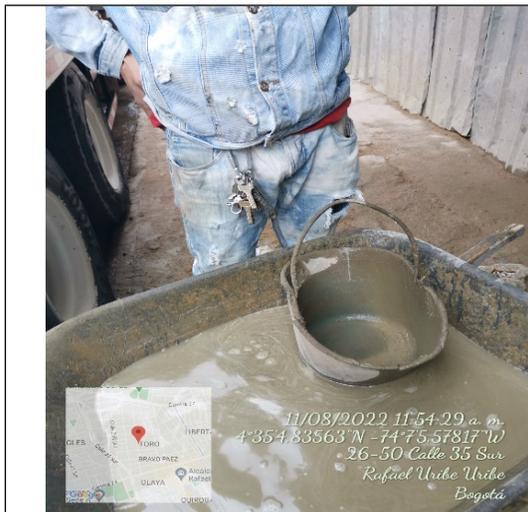
Fotografía 12. Lavado de la mixer y su canal.

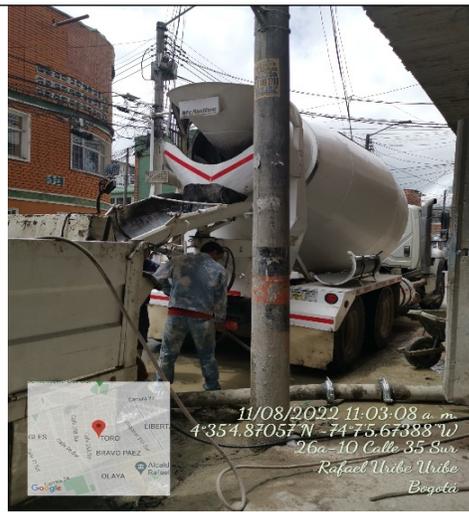
Fotografía 13. Afectación del espacio público.

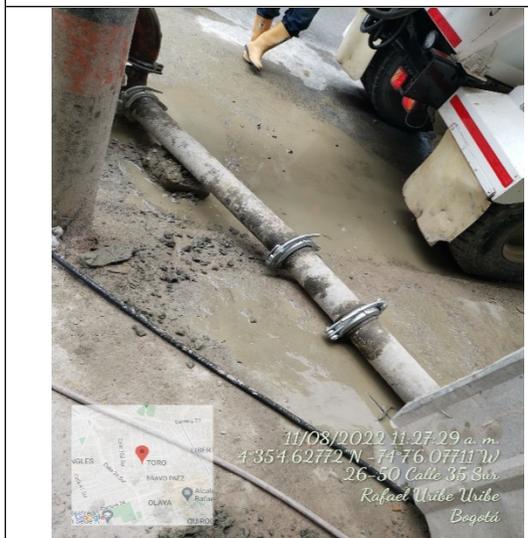
Fotografía 14. Agua contaminada que por escorrentía es trasladada al sumidero de la calle 35 sur.

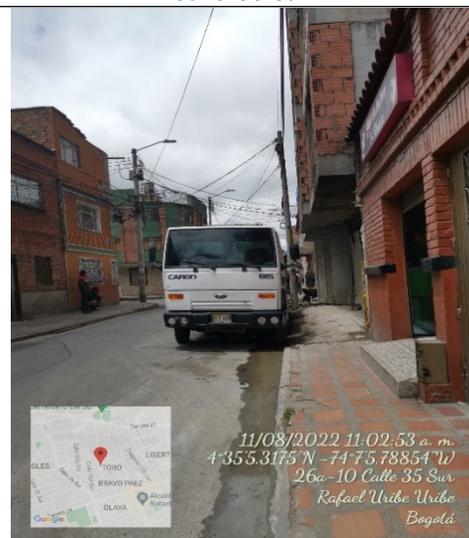
Fotografía 15. Alcantarilla afectada por vertimiento directo. ubicado en las coordenadas 4°35'5,865 N – 74°7'5,75" W

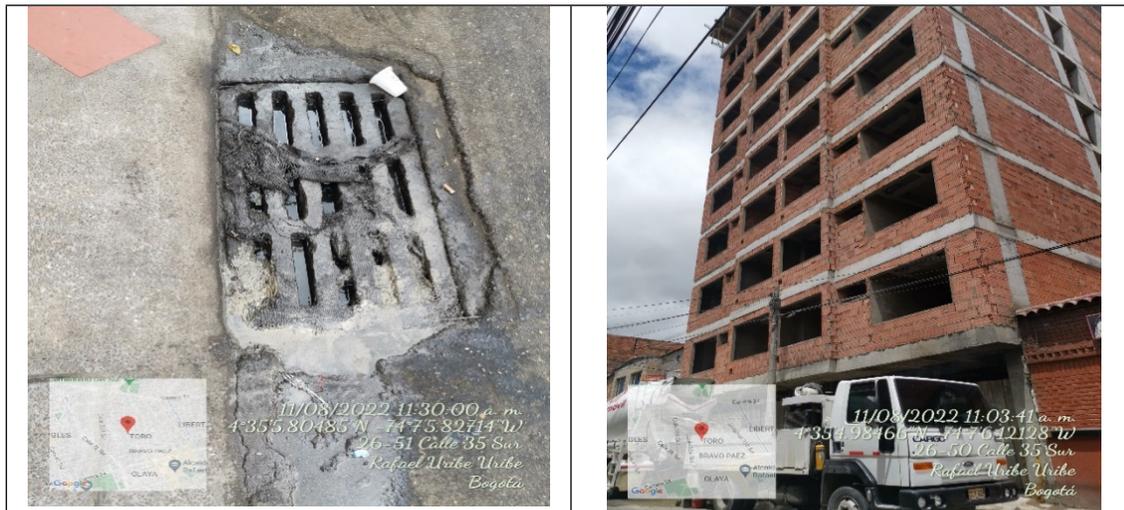
Fotografía 16. Avance de la estructura, sin presentar instalación de malla y la publicación de la licencia de construcción.

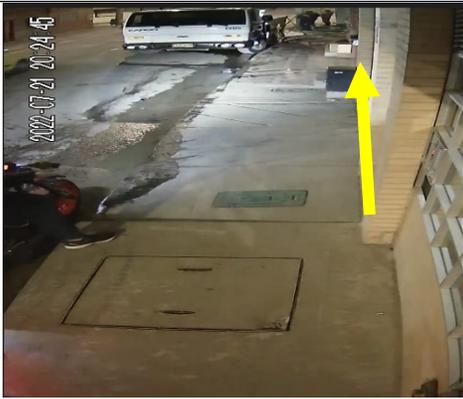
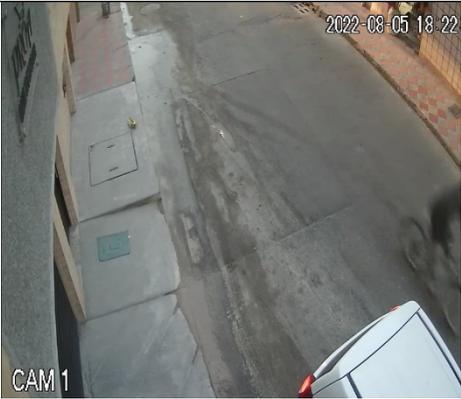
| <p>Fotografía 17. Se evidencian actividades de construcción realizadas el 21/07/2022 a las 20:45pm, además del vertimiento a la red de drenaje urbano sobre la calle 35 Sur</p> | <p>Fotografía 18. Afectación del espacio público sobre la calle 35 Sur - Fecha de captura: 05/08/2022, hora: 18:22 pm</p> |

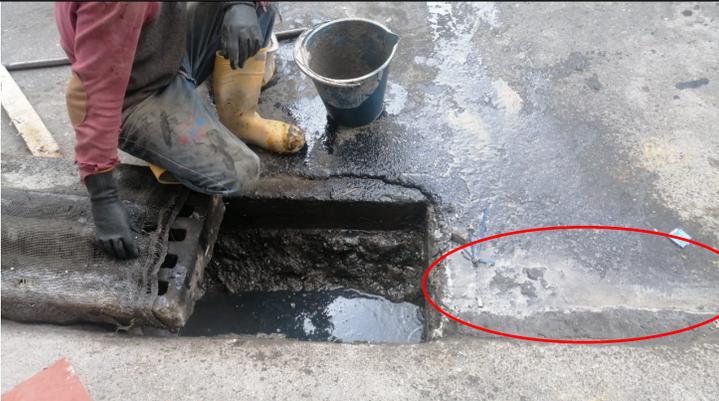
| <p>Fotografía 19. Alcantarilla afectada por vertimiento proveniente de la obra ubicado en las coordenadas 4°35'5,865 N – 74°7'5,75" W</p> | |

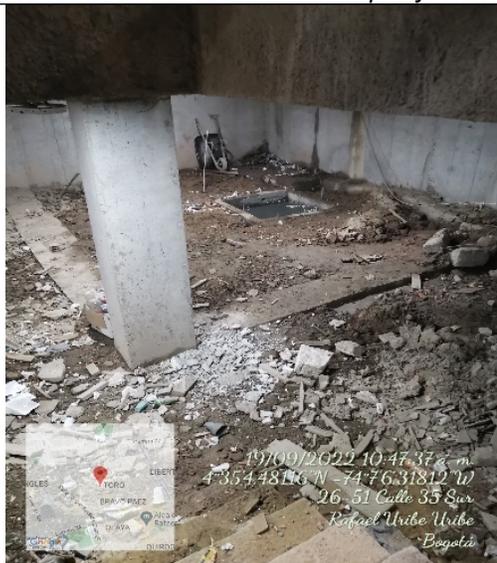
Fotografía 24. Condiciones de la obra en el sótano. Se evidencia agua empozada la cual contiene sedimentos como icopor y RCD

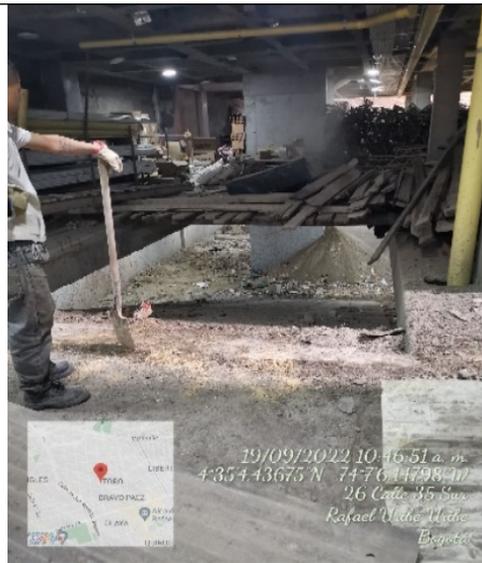
Fotografía 25. Condiciones de la obra en el primer nivel, donde se identifican acopios de material constructivo

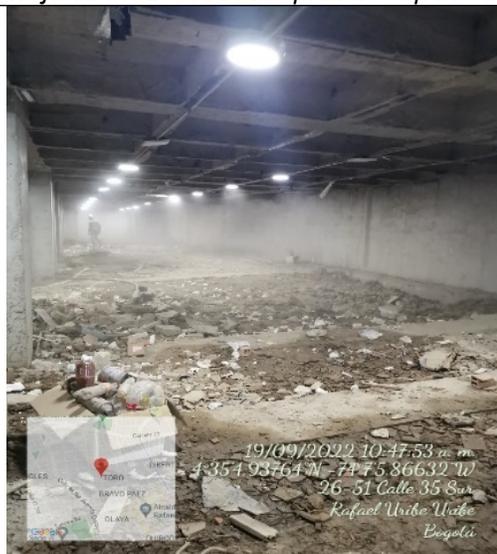
Fotografía 26. Nube de polvo generada por el arrojo de RCD desde las plantas superiores

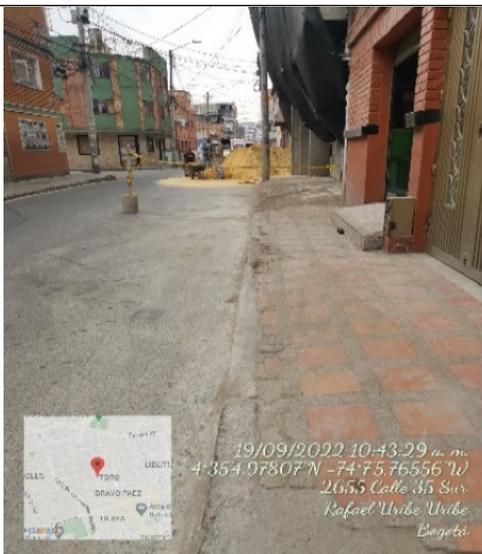
Fotografía 27. Condiciones del espacio público

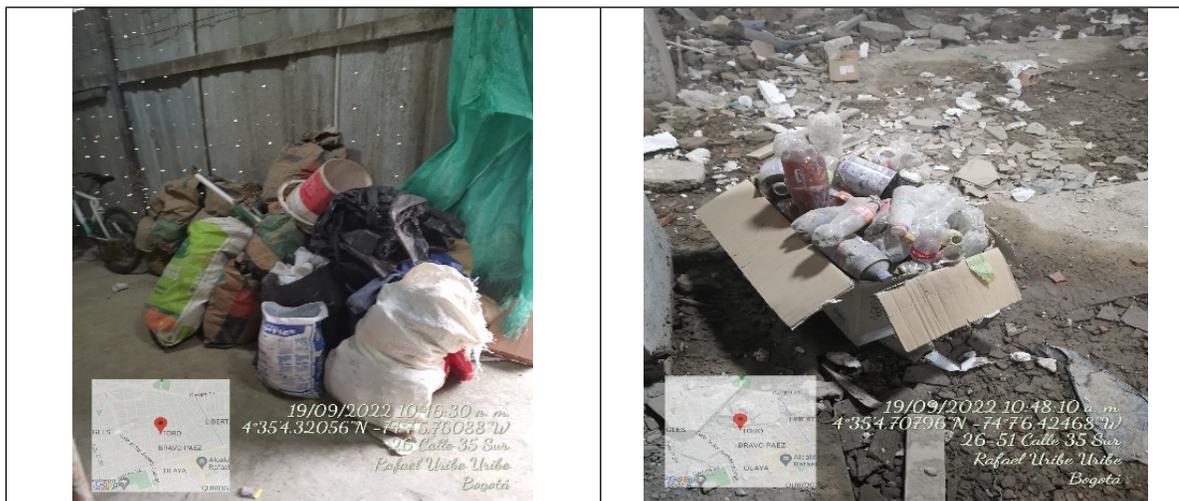
Fotografía 28. Acopio de residuos mezclados en la entrada de la obra

Fotografía 29. Acopio de residuos potencialmente aprovechables, como plástico y aluminio
