Auto No. 08316

“POR MEDIO DEL CUAL SE HACE UN REQUERIMIENTO Y SE TOMAN OTRAS DETERMINACIONES”

LA SUBDIRECCIÓN DEL RECURSO HIDRICO Y DEL SUELO DE LA SECRETARÍA DISTRITAL DE AMBIENTE

Que acorde a la información recaudada, la Subdirección de recurso Hídrico y del Suelo emitió el **Concepto Técnico No. 10761 del 27 de septiembre de 2023 (2023IE224948)**.

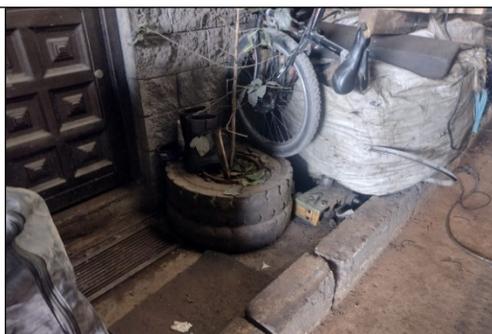
Fotografía 6. Presencia de llantas usadas y residuos

En el predio se evidencia llantas usadas, piezas metálicas compactadas y demás residuos aprovechables "Chatarra", adicionalmente, maquinaria para la compactación, montacargas y un vehículo en desuso, en la Fotografía 1. "Acceso al predio Diagonal 16 No. 96A-45" se aprecia el área donde se ubica la báscula de piso que se encuentra fuera de servicio y actualmente funciona como vía de tránsito para el montacargas, de igual manera, en el predio en general el suelo está cubierto por placa de concreto donde se evidencia algunas grietas y/o fisuras.

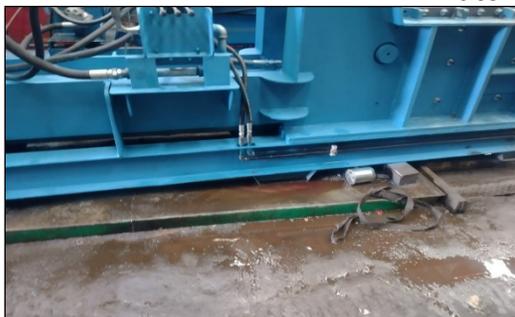
Fotografía 9. Derrame de aceite en placa de concreto

De igual manera, que en la visita del 17/08/2017 es reincidente el derrame de aceite en la placa de concreto proveniente de la máquina compactadora, en el momento de la visita no se había realizado la limpieza ni se observa el kit de derrame cerca de la zona afectada, también se evidencia que en el predio se presenta una infiltración de agua derivada del rebose de la alcantarilla, el usuario indica que este episodio se repite en temporadas de lluvias, el agua estancada presenta una iridiscencia el cual indica contacto con hidrocarburo.

- *Es reincidente el derrame de aceite en la placa de concreto proveniente de la máquina compactadora, (Visita del día 17/08/2017), por lo cual ante un cese de actividades y abandono del predio se deben definir las medidas a adoptar sobre la placa de concreto existente en esta área.*

Teniendo en cuenta lo mencionado anteriormente y con el objetivo de disminuir los riesgos ambientales, es necesario reiterar la importancia de acoger y desarrollar un adecuado proceso de desmantelamiento, en el que, se conozca a cabalidad las condiciones básicas del establecimiento, que permita evaluar si se requieren permisos ambientales o la intervención de entidades prestadoras de servicios públicos. Asimismo, se deberá realizar la identificación de materiales o residuos peligrosos, cuantificarlos mediante el reporte de generadores de RCD peligrosos (en caso de hallarse), efectuar un manejo interno y externo de estos residuos y finalmente, plasmar cada uno de los procedimientos efectuados, mediante un archivo documental, que refleje la caracterización holística del sitio. Por otra parte, se expresa que la ejecución incorrecta de las directrices del proceso de desmantelamiento, la disposición o abandono directo de RESPEL, la existencia de tanques o tuberías subterráneas con almacenamiento de sustancias peligrosas o una inadecuada gestión de los residuos a nivel interno y externo, puede generar una afectación del recurso suelo y por lo tanto, conllevar a que se condicionen los desarrollos urbanístico y de uso de suelo del predio.

Por esta razón, se hace necesario ejecutar acciones de desmantelamiento y abandono, las cuales son regidas bajo directrices técnicas enfocadas a apoyar el manejo de desechos o residuos peligrosos y de gestión diferenciada en los establecimientos, esto, de acuerdo con el Decreto 1076 de 2015 (Decreto 4741 de 2005) del Ministerio de Ambiente y demás normas ambientales aplicables relacionadas con la regulación de este tipo de residuos. Todo esto única exclusivamente en el momento en que el ocupante y/o propietario del predio proyecte el cese de sus actividades productivas, comerciales y de servicios y posteriormente, el abandono del sitio.

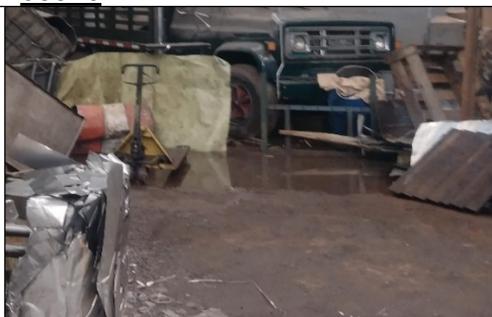
Fotografía 10. Infiltración de agua por rebose de tubería.

- *En el predio se presenta una infiltración de agua derivada del rebose de la alcantarilla, el usuario indica que este episodio se repite en temporadas de lluvias en toda la zona.*

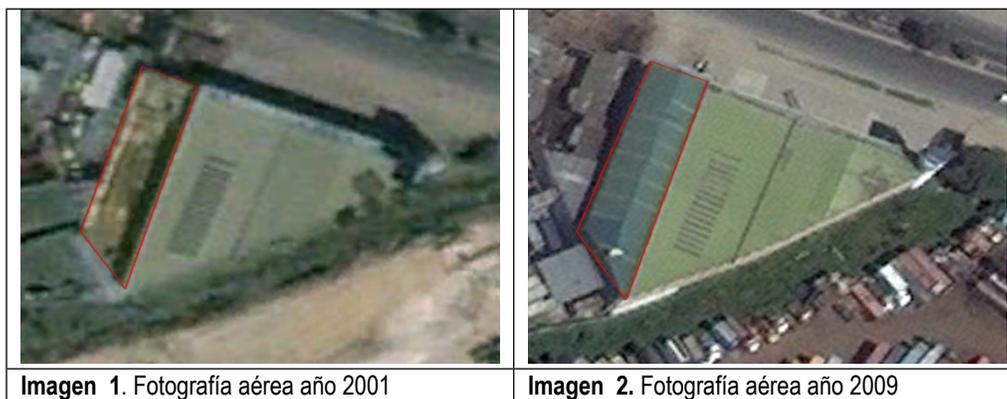
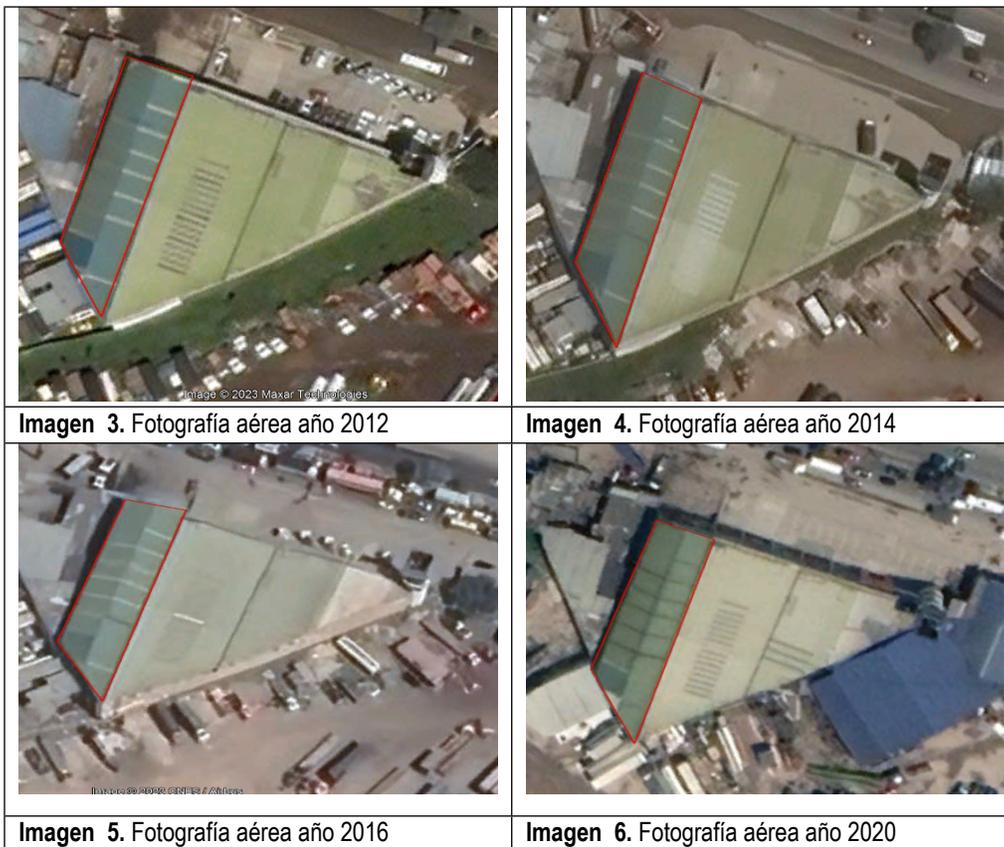
Para corroborar las actividades históricas que se hayan llevado a cabo en el predio, se realizó la revisión de imágenes satelitales tomadas en distintas épocas mediante la herramienta informática de Mapas de Bogotá. El propósito de este análisis, es el de identificar indicios que pudieran significar la existencia de posibles situaciones históricas con posibilidad de generar afectación a los recursos suelo y agua subterránea, y que posiblemente no se encontraran actualmente en el sitio de interés, como tanques o zonas de almacenamiento de sustancias a cielo abierto, áreas antiguas de disposición de residuos, instalaciones industriales o estructuras que indiquen actividad relacionada, al igual que variaciones en las condiciones morfológicas del terreno que supongan la ejecución de actividades de excavación, entre otras.

Como se identifica en las diferentes fotografías aéreas, dentro del predio desde el año 2001 a 2009 se evidencia que el predio presenta adecuaciones estructurales denotando la presencia de una cubierta techada, desde el año 2009 a la fecha, no se han presentado cambios significativos a través del tiempo. Los cambios visibles, se exhiben en las zonas aledañas al predio de interés. Por lo tanto, a partir del análisis multitemporal no se evidencian factores o agentes que sean causantes de afectación al recurso suelo.

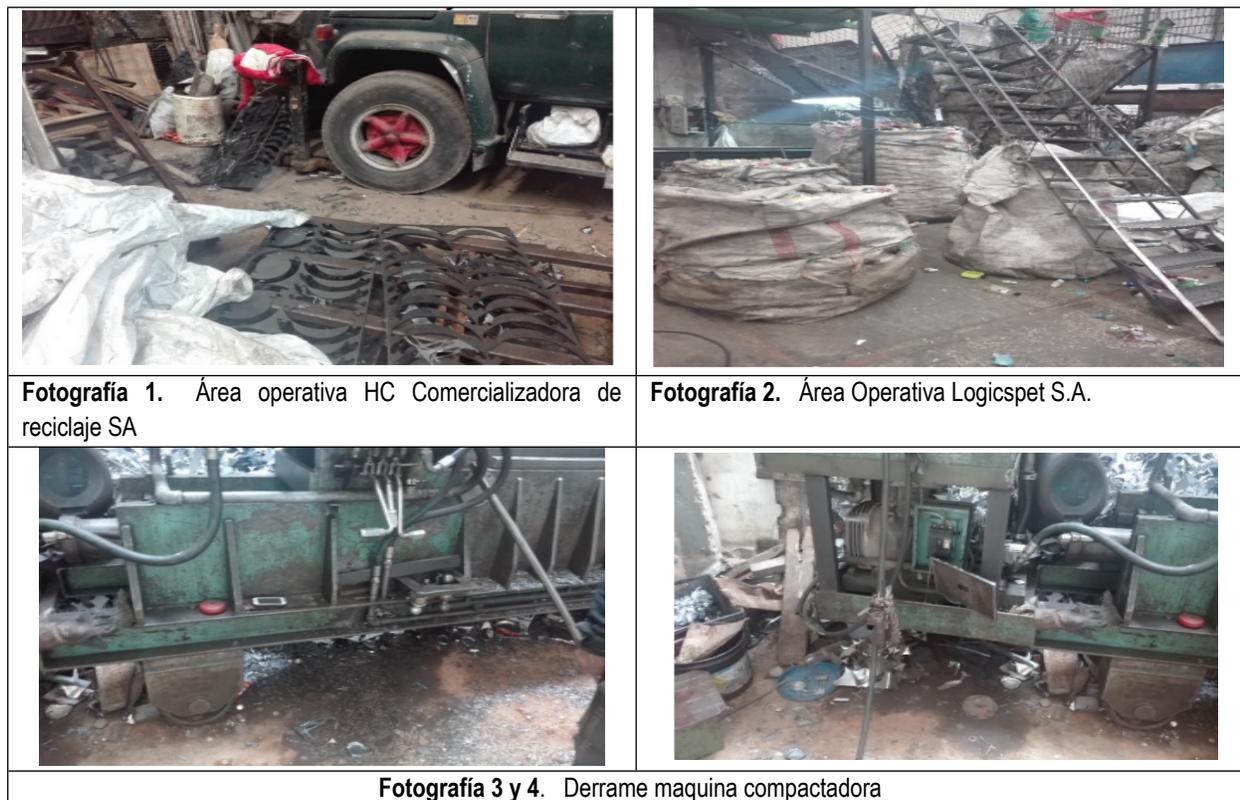
En el Concepto Técnico No. 07969, emitido el 14 de diciembre de 2017, se analizó el funcionamiento de dos empresas: HC Comercializadora de Reciclaje S.A., dedicada al almacenamiento de PET, y Logicspet S.A., especializada en actividades de acopio y embalaje de metal. Durante la inspección en el lugar, se detectó la presencia de una máquina compactadora de láminas de metal en el predio. En días anteriores a la visita técnica, se registró un incidente de fuga de aceite que afectó la placa de concreto en la que se encuentra ubicada la máquina. Cabe destacar que esta placa

de concreto se encontraba en buen estado y evitaba la infiltración de estas sustancias en el subsuelo. Esta información fue corroborada por la persona encargada de recibir la visita técnica realizada el día 17/08/2017

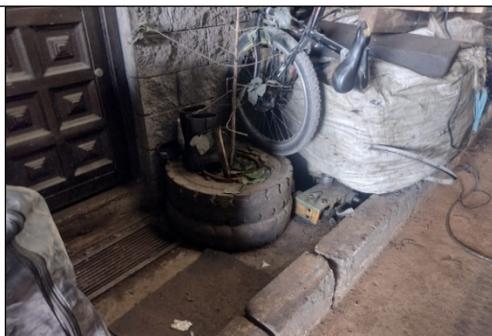
Fotografía 6. Presencia de llantas usadas y residuos

En el predio se evidencia llantas usadas, piezas metálicas compactadas y demás residuos aprovechables “Chatarra”, adicionalmente, maquinaria para la compactación, montacargas y un vehículo en desuso, en la Fotografía 1. “Acceso al predio Diagonal 16 No. 96A-45” se aprecia el área donde se ubica la báscula de piso que se encuentra fuera de servicio y actualmente funciona como vía de tránsito para el montacargas, de igual manera, en el predio en general el suelo está cubierto por placa de concreto donde se evidencia algunas grietas y/o fisuras.

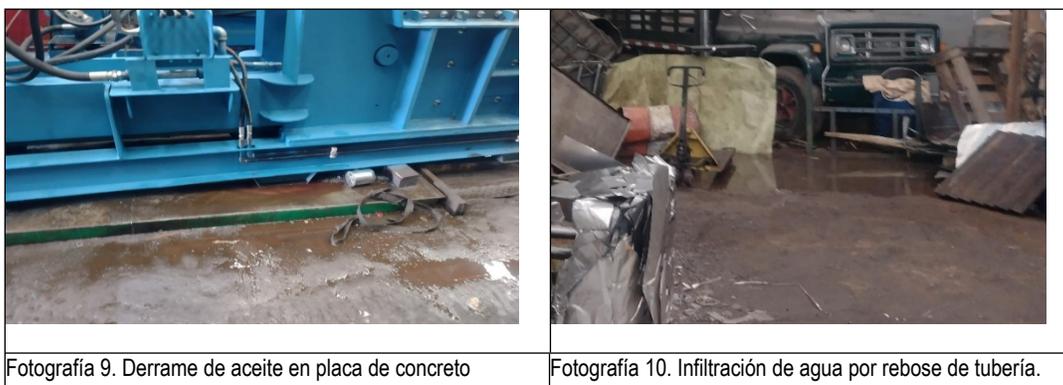
De igual manera, que en la visita del 17/08/2017 es reincidente el derrame de aceite en la placa de concreto proveniente de la máquina compactadora, en el momento de la visita no se había realizado la limpieza ni se observa el kit de derrame cerca de la zona afectada, también se evidencia que en el predio se presenta una infiltración de agua derivada del rebose de la alcantarilla, el usuario indica que este episodio se repite en temporadas de lluvias, el agua estancada presenta una iridescencia el cual indica contacto con hidrocarburo.

- En el predio se presenta una infiltración de agua derivada del rebose de la alcantarilla, el usuario indica que este episodio se repite en temporadas de lluvias en toda la zona.
