**Auto No. 02387**

**“POR MEDIO DEL CUAL SE HACE UN REQUERIMIENTO Y SE TOMAN OTRAS DETERMINACIONES”**

**LA SUBDIRECCIÓN DEL RECURSO HÍDRICO Y DEL SUELO DE LA SECRETARÍA DISTRITAL DE AMBIENTE**

Que a través del **Concepto Técnico No. 10964 del 16 de diciembre de 2024 (2024IE264911)**, la Subdirección del Recurso Hídrico y del Suelo consignó la información obtenida durante la visita realizada el 19 de septiembre de 2024. En dicho concepto, se indicó que el predio ubicado en la Avenida Carrera 68 D No. 19-48, identificado con CHIP AAA0075UATO, se encuentra actualmente vacío. Sin embargo, se observó la presencia de algunas máquinas que, según se deduce, fueron utilizadas en actividades manufactureras relacionadas con la tejeduría de productos textiles, la confección de prendas de vestir y la fabricación de otros artículos textiles.

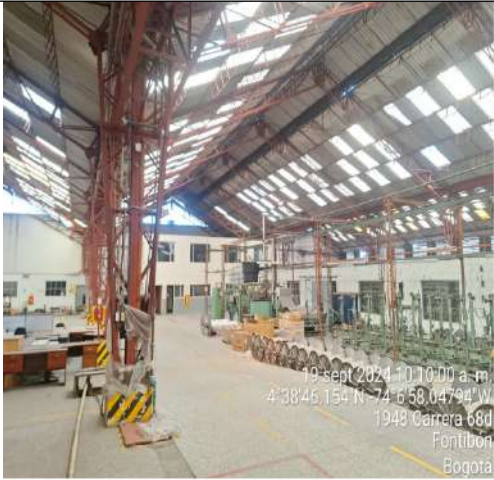
| <p><b>Fotografía 3. Antiguo pozo clausurado</b></p> | <p><b>Fotografía 4. Almacén de productos químicos clausurado</b></p> |

Finalmente, se identifica que en el predio aún hay la presencia de maquinaria dedicada a la actividad económica que desarrollaba la sociedad tal y como se puede observar en las Fotografías 01, 02, 07 y 09, las cuales corresponden a telares, que según el usuario están siendo comercializados a otras empresas con la misma actividad económica.

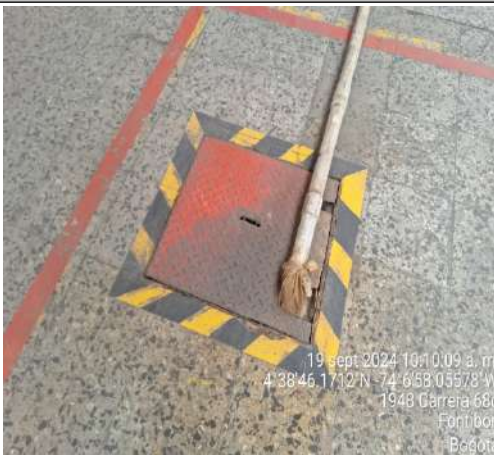
| <p><b>Fotografía 5. Sustancias químicas almacenadas</b></p> | <p><b>Fotografía 6. Predio desocupado</b></p> |

Por otra parte, es importante mencionar que, según el usuario, el pozo de captación de agua subterránea se encuentra clausurado hace dos años (Fotografía 03). Además, el usuario manifiesta la existencia de un (1) tanque subterráneo para el almacenamiento de agua en desuso y menciona que la subestación eléctrica, la cual ya no se encuentra en el predio, tenía una capacidad de 11.000 vatios.

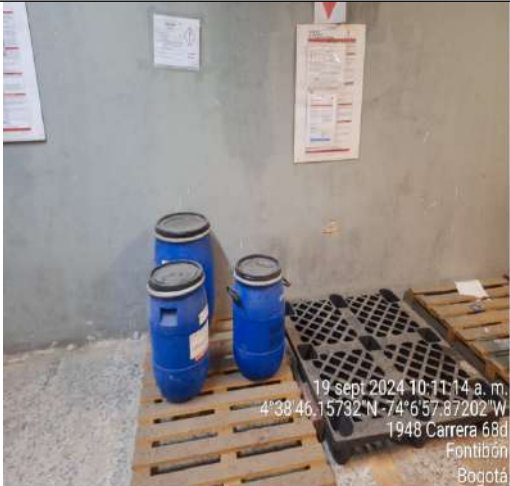
| <p><b>Fotografía 7. Maquinaria en desuso</b></p> | <p><b>Fotografía 8. Condiciones locativas actuales</b></p> |

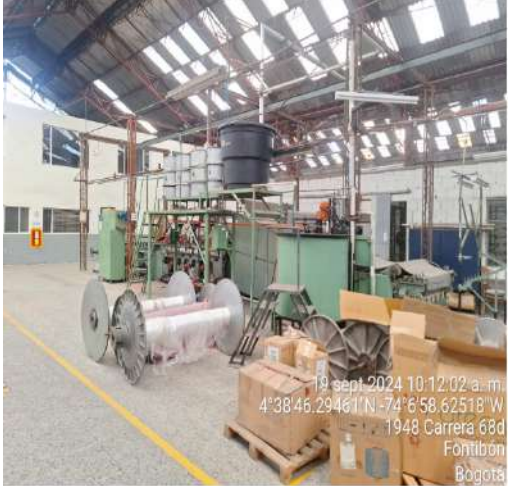
| <p><b>Fotografía 9. Maquinaria en desuso</b></p> | <p><b>Fotografía 10. Condiciones locativas actuales</b></p> |

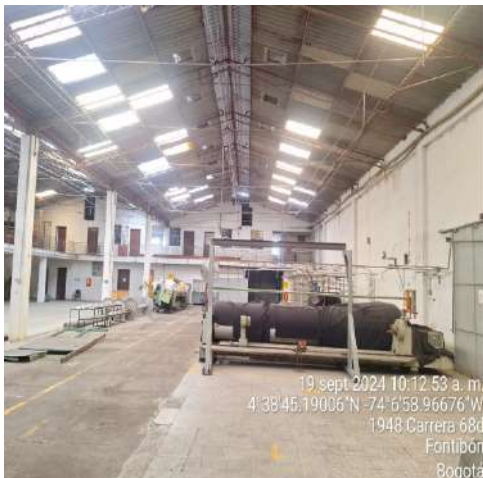
**Fotografía 11. Cubierta en asbesto**

*En el proceso de desmantelamiento se deben tener en cuenta la adecuada gestión de residuos peligrosos y de manejo diferenciado que puedan llegar a generarse o hagan parte de la infraestructura presente en el sitio (RAEES, lámparas fluorescentes, envases de productos, sólidos con impregnaciones de derivados de hidrocarburos, llantas, tejas/tubería de asbesto, entre otros).*

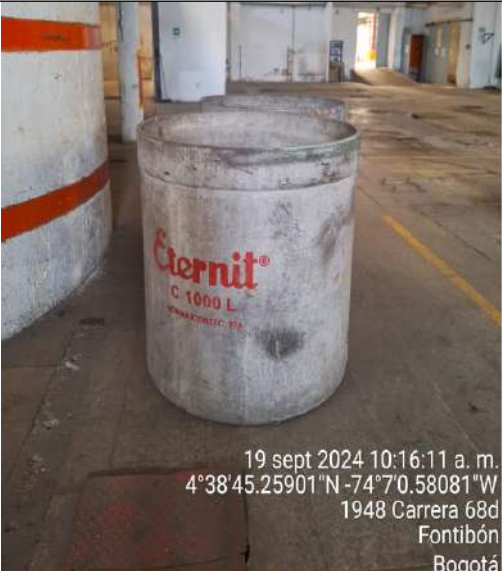
| <p><b>Fotografía 15. Tanque de enfriamiento en desuso</b></p> | <p><b>Fotografía 16. Condiciones locativas actuales</b></p> |

caldera (Fotografía 15). Cabe resaltar que, según el usuario, la caldera siempre funcionó a partir de gas natural.

| Aspectos | Se evidencia durante la visita | | Observaciones |
|---|---|---|---|
| Tanques de almacenamiento | | X | Se evidencia un tanque de almacenamiento en concreto, el cual funcionaba como torre de enfriamiento para el vertimiento del proceso (Fotografía 15). |
| Calderas | | X | Al momento de la visita técnica no se evidencia la caldera. Sin embargo, el usuario manifiesta que, si tenían, que funcionaba a partir de gas natural y que ya fue desmantelada. Su ubicación era en cercanía a la torre de enfriamiento (Fotografía 15). |
