Auto No. 08387

“POR MEDIO DEL CUAL SE ADOPTA UN PLAN DE DESMANTELAMIENTO Y SE TOMAN OTRAS DETERMINACIONES”

LA SUBDIRECCIÓN DEL RECURSO SUELO DE LA SECRETARÍA DISTRITAL DE AMBIENTE

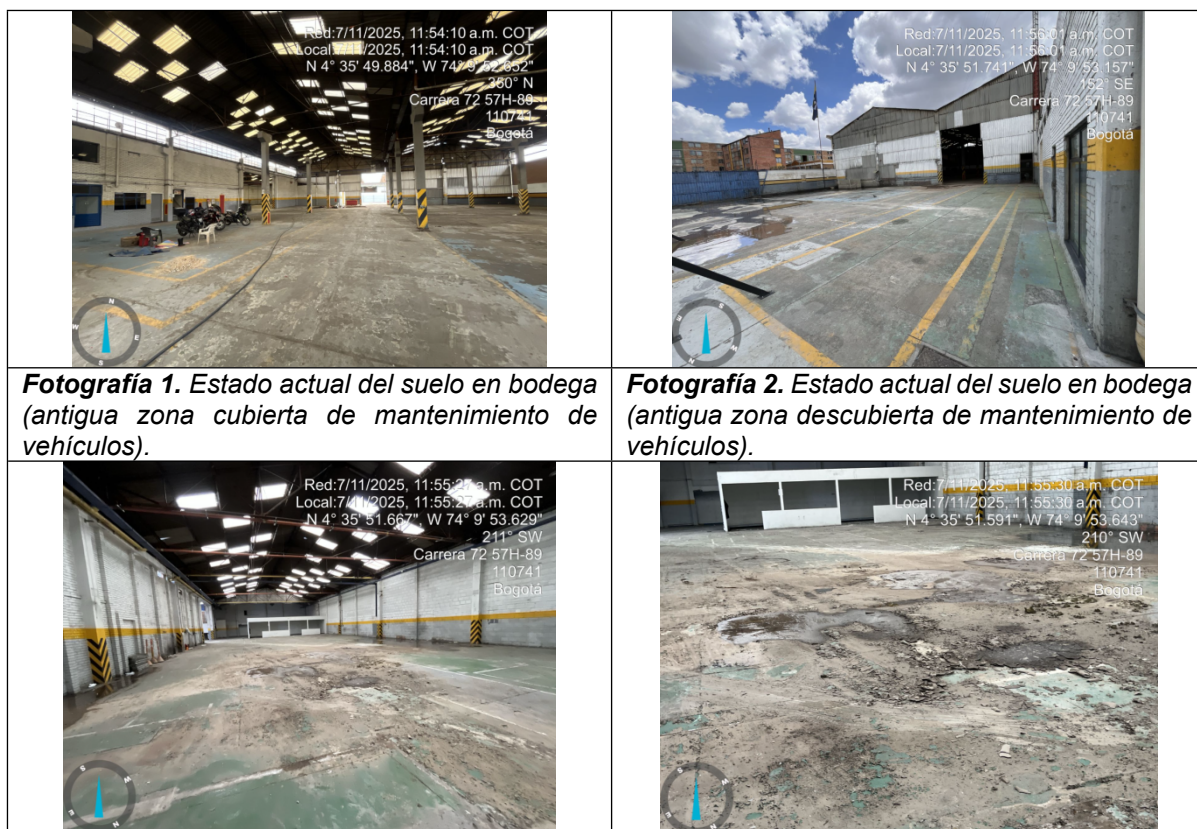
Según lo informado por la persona que atendió la visita, el predio fue adquirido por la sociedad **ARTIS URBANO S.A.S.**, en el se pretende realizar el proyecto de vivienda “Trevoly”. El área cuenta con placa de concreto acondicionada con pintura epóxica, en buenas condiciones, es de mencionar que no se identificó afectación en suelo por manchas de ACPM. Por otra parte, se identificó la presencia de un transformador seco el cual, se encuentra en funcionamiento.

Según lo indicado por quien atiende la visita, el área anteriormente era empleada para el desarrollo de actividades de parqueadero y mantenimiento de vehículos.

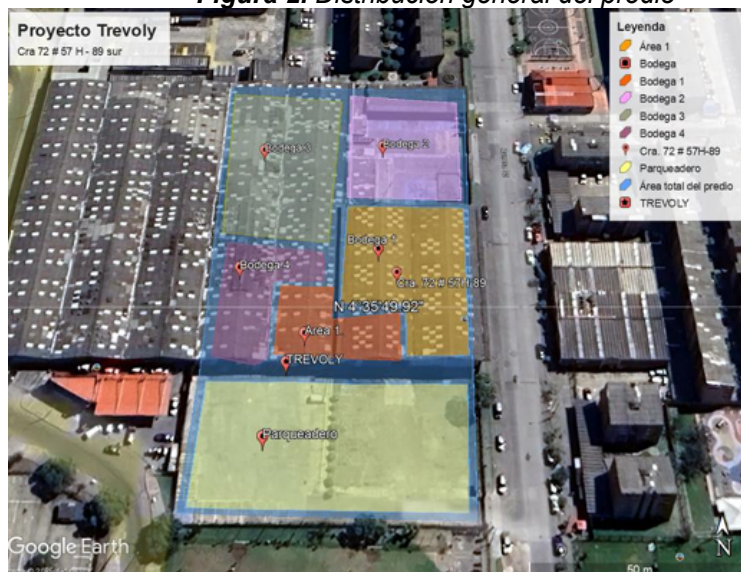
Figura 2. Distribución general del predio

Área 1 (Posible lobby): Probablemente se utilizaba para la atención al cliente o recepción, funcionando como un espacio de acceso y contacto directo con visitantes o personal externo.

Bodegas 1, 2, 3 y 4: Son espacios amplios que, posiblemente, se destinaban al almacenamiento, mantenimiento de vehículos y logística comercial.

Planta 2 o segundo piso: Se presume que esta zona cumplía funciones administrativas, albergando oficinas y espacios de apoyo como baños y cocina, ubicados en áreas específicas como el “cuarto de rack” por la presencia de instalaciones eléctricas.

A continuación, se presenta una imagen área de la descripción general e hipotética de la distribución del lugar:
