**Auto No. 03609**

**“POR MEDIO DEL CUAL SE HACE UN REQUERIMIENTO Y SE TOMAN OTRAS DETERMINACIONES”**

**LA SUBDIRECCIÓN DEL RECURSO SUELO DE LA SECRETARÍA DISTRITAL DE AMBIENTE**

El **Concepto Técnico No. 01213 del 25 de marzo del 2026 (2026IE57134)** constituye el fundamento técnico del presente acto administrativo, del cual se extrae lo siguiente:

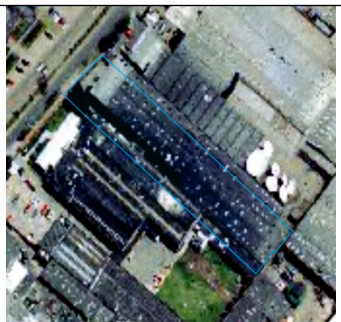
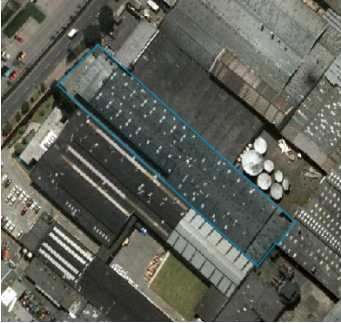
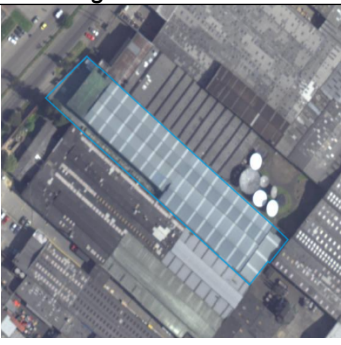
| <p><b><i>Imagen 1. Fotografía aérea tomada en 1998</i></b></p> | <p><b><i>Imagen 2. Fotografía aérea tomada en 2004</i></b></p> |
| <p><b><i>Imagen 3. Fotografía aérea tomada en 2007</i></b></p> | <p><b><i>Imagen 4. Fotografía aérea tomada en 2009</i></b></p> |

| <b>Imagen 5. Fotografía aérea tomada en 2014</b> | <b>Imagen 6. Fotografía aérea tomada en 2017</b> |
| <b>Imagen 7. Fotografía aérea tomada en 2020</b> | <b>Imagen 8. Fotografía aérea tomada en 2023</b> |

Como se identifica en las diferentes fotografías aéreas, el predio cuenta con una estructura techada desde 1998, sin evidencia de algún aspecto que represente un presunto impacto negativo al suelo, no se han presentado cambios significativos a través del tiempo.

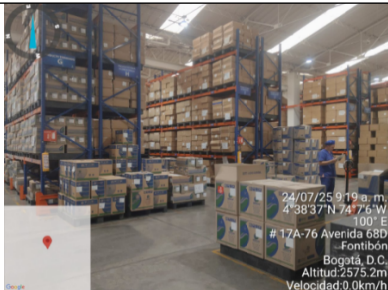
Durante el recorrido se evidenció que en el sitio funciona la compañía **SHERLEG LABORATORIES S.A.S.** llevando a cabo actividades de almacenamiento de dispositivos médicos desde hace 6 años aproximadamente. De acuerdo con la persona que atendió la visita, las instalaciones fueron adecuadas recientemente para la operación de una planta de producción de jabones y desinfectantes, la cual se proyecta entren en funcionamiento en el año 2026, dicha planta cuenta con una Planta de Tratamiento de Aguas Residuales (PTAR), la cual entrará en operación una vez inicie actividades la nueva planta de producción de jabones y desinfectantes. Por otra parte, se identificó una Planta de Agua Purificada actualmente en operación.

| <b>Fotografía 1.</b> Vista exterior del predio. | <b>Fotografía 2</b> Área de almacenamiento de insumos médicos. |

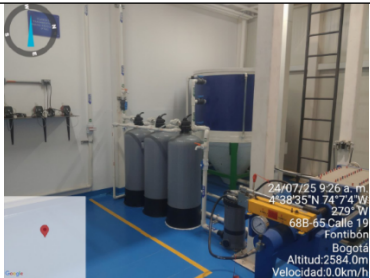
| <b>Fotografía 3.</b> PTAR | <b>Fotografía 4.</b> Planta de Agua Purificada. |

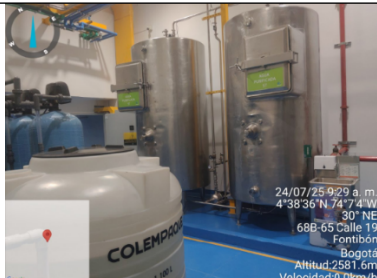
- De acuerdo con la persona que atendió la visita, las instalaciones fueron adecuadas recientemente para la operación de una planta de producción de jabones y desinfectantes, se proyecta que esta entre en funcionamiento en el año 2026. Por otra parte, se identificó un Planta de Agua Purificada actualmente en operación (Ver Fotografía 4).*

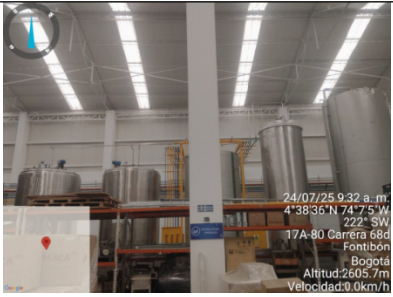
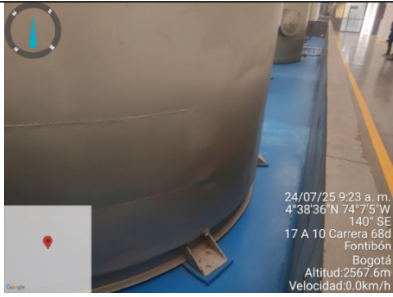
En el lugar también se identificaron cinco (5) tanques superficiales de entre 27 m<sup>3</sup> y 60 m<sup>3</sup> de capacidad para el almacenamiento de insumos para la operación de la nueva planta de producción de jabones y detergentes (tensoactivos y solventes), ubicados en un dique de contención en concreto acondicionado con pintura epóxica, los cuales se encuentran desocupados, se proyecta que estos entren en funcionamiento en el año 2026. De igual manera, se identificó un (1) tanque subterráneo en concreto de 20 m<sup>3</sup> de capacidad para el almacenamiento de aguas residuales (el cual alimentará la PTAR). Por otra parte, se identificó la presencia de dos (2) transformadores eléctricos en operación, uno (1) con potencia de 800 KvA y el otro de potencia desconocida, ambos con placa de identificación y codificación de Enel Codensa.

| <p><b>Fotografía 5. Tanques superficiales de almacenamiento</b></p> | <p><b>Fotografía 6. Dique de contención de tanques superficiales.</b></p> |

- En el lugar se identificaron cinco (5) tanques superficiales para el almacenamiento de insumos para la operación de la nueva planta de producción de jabones y detergentes, ubicados en un dique de contención en concreto acondicionado con pintura epóxica (Ver Fotografías 5 y 6), los cuales se encuentran desocupados, se proyecta que estos entren en funcionamiento en el año 2026, y un (1) tanque subterráneo en concreto de 20 m<sup>3</sup> de capacidad para el almacenamiento de aguas residuales el cual alimentará a una PTAR (Ver Fotografía 7), dichas estructuras aún no se encuentran en funcionamiento. Por otra parte, se identificó la presencia de dos (2) transformadores eléctricos, ambos con placa de identificación y codificación de Enel Codensa (Ver Fotografías 8, 9 y 10).*

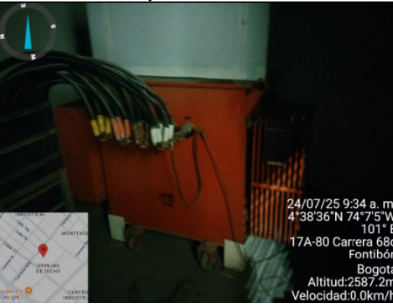
| <p><b>Fotografía 7. Ubicación del tanque de almacenamiento de aguas residuales.</b></p> | <p><b>Fotografía 8. Transformador eléctrico de 800 KvA</b></p> |

- *Los gestores de los residuos peligrosos deben estar autorizados por la autoridad ambiental competente.*
- *En el caso de transformadores eléctricos se debe realizar la debida gestión ambiental integral de este tipo de equipos, de acuerdo con lo establecido en la Resolución 222 del 2011 modificada por la Resolución 1741 de 2016, lo cual incluye desde su inventario, clasificación, reporte, marcado y tratamiento.*

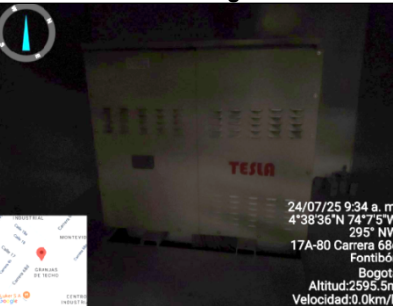
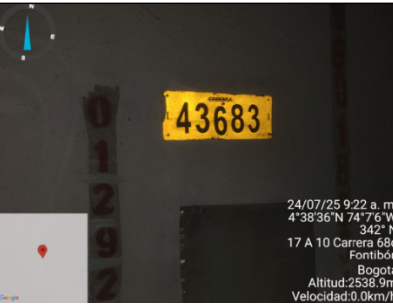
| <p><b>Fotografía 9. Transformador eléctrico de potencia no especificada.</b></p> | <p><b>Fotografía 10. Placa de identificación y codificación de Enel Codensa.</b></p> |

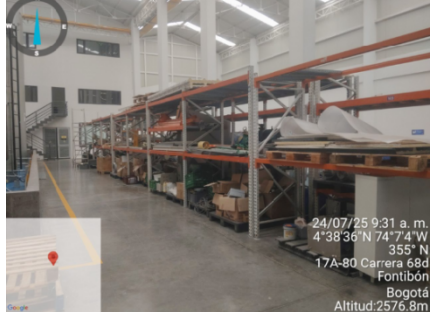
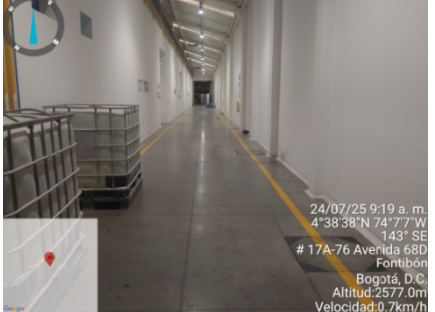
Toda el área de interés cuenta con placa de concreto en buen estado, sin manchas, fisuras o grietas que permitan la infiltración de sustancias al subsuelo.

| <p><b>Fotografía 13. Placa de concreto en áreas de operación y almacenamiento.</b></p> | <p><b>Fotografía 14. Placa de concreto en áreas comunes del predio de interés.</b></p> |

- El predio cuenta con placa de concreto acondicionada con pintura epóxica en buen estado, sin machas, fisuras o grietas que permitan la infiltración de sustancias al subsuelo (Ver Fotografías 13 y 14).*
