RESOLUCIÓN No. 00284

“POR LA CUAL SE ORDENA EL SELLAMIENTO DEFINITIVO DE UN POZO Y SE TOMAN OTRAS DETERMINACIONES”

Concepto Técnico No. 03944, 30 de agosto del 2017

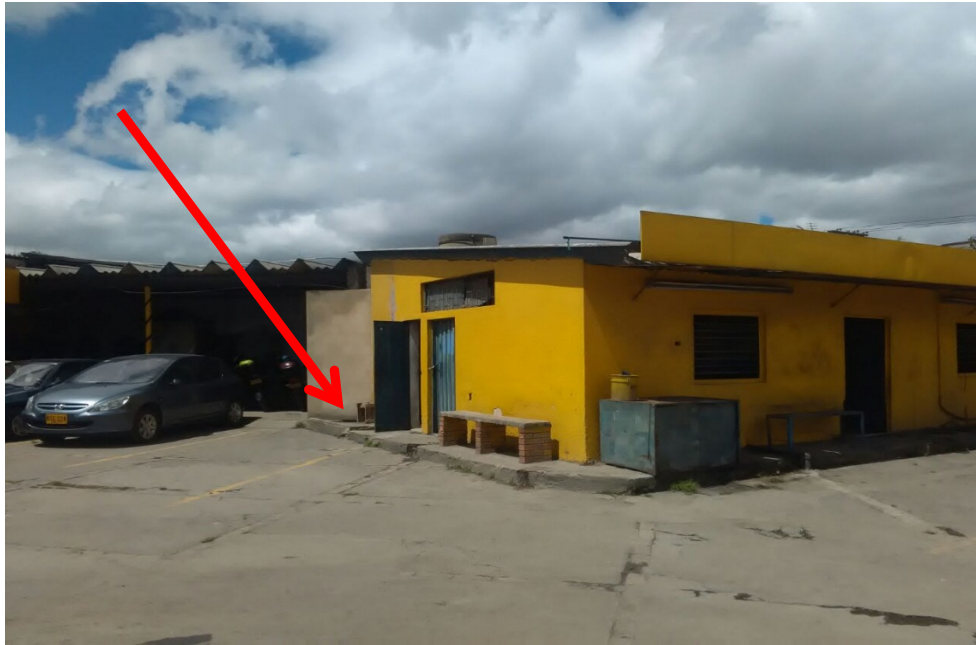
Fotografía No. 01. Ubicación del pozo de aguas subterráneas inactivo

Al momento de la visita, se demuestra que dentro del predio no realizan captación de las aguas subterráneas del pozo con código pz-11-0002 el cual se encuentra con sellamiento temporal, el pozo se encuentra ubicado en la avenida 127 #45-61 (nomenclatura actual). La visita fue realizada el día 13 de Julio del 2017 donde se observó que el pozo se encuentra en mal estado, ya que el usuario no realizó la instalación respectiva de una tapa hermética que evite la entrada de agentes contaminantes que puedan poner en riesgo la calidad del recurso hídrico subterráneo.

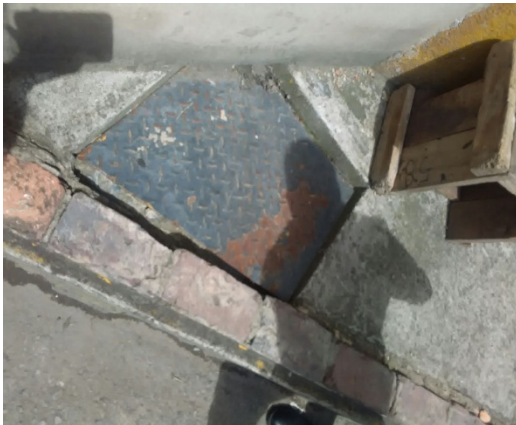
Fotografía No. 02. Sellamiento con tapa de acero en mal estado

Se identifica el estado actual del pozo, el cual se encuentra en peligro de contaminación por falta de sellamiento adecuado por parte del usuario, ya que el pozo permanece con una tapa en acero la cual se encuentra en malas condiciones, permitiendo el acceso de aguas lluvias y otros residuos, durante la visita se le informo al usuario la importancia que tiene de implementar medidas de protección al pozo de aguas subterráneas, para así evitar la afectación del recurso hídrico, durante la visita se observa que el pozo no posee conexión de tubería de producción al igual que no se encontró ningún tipo de sello impuesto por la entidad.

1. Se debe extraer la tubería de producción y bomba sumergible, para despejar totalmente el pozo y dejar únicamente la tubería de revestimiento.
2. Se realizará una excavación de 1X1 metros y 50 cm de profundidad alrededor de la boca del pozo. La tubería de revestimiento deberá ser cortada a 20 cm sobre el fondo de la excavación.

3. Se debe determinar la profundidad habilitada del pozo profundo medida a partir de la boca, para calcular los volúmenes de material a emplear.
4. Determinada la profundidad del pozo y hacia la superficie, se deberá llenar la tubería de revestimiento en sus dos terceras partes con grava 8-12, la cual deberá quedar dispuesta en su totalidad dentro del espacio anular sin dejar espacios vacíos.

5. Dentro del espacio restante se deberá adecuar dentro de la tubería de revestimiento bentonita en polvo mezclada con cemento gris en proporción 1:1 para que actúe y sirva como tapón impermeable e impida el ingreso de sustancias potencialmente contaminantes hacia el interior de los acuíferos a través de las secciones de filtros del pozo profundo.

6. Dispuestos los elementos indicados arriba dentro de la tubería de revestimiento, se deberá instalar un tapón en la boca del pozo el cual debe ir soldado y/o roscado en dicha tubería impidiendo de esta forma el posible ingreso de sustancias contaminantes hacia el interior del pozo.

7. Se deberá introducir cemento mezclado con fluidizante a través del empaque de grava del pozo hasta saturarlo totalmente, evitando así la filtración de sustancias por esta vía hacia el acuífero perforado. h. Posteriormente se deberá rellenar la cavidad de 1X1X0,5 metros con 15 centímetros de bentonita hidratada en capas de 5 cm cada una.

8. Finalmente se deberá rellenar el espacio restante con concreto mezclado con impermeabilizante, el cual estará reforzado en la parte superior con una malla de hierro de 3/8" como mínimo.

9. El sello definitivo debe quedar al mismo nivel del piso evitando la presencia de fisuras a través de las cuales ingresen sustancias como grasas, aceites, detergentes o cualquier agente contaminante que altere negativamente la calidad del agua.

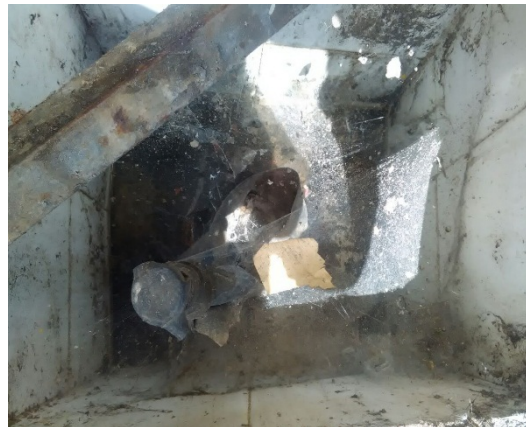
Fotografía No. 03 Pozo de aguas subterráneas inactivo con posibilidad de afectación al recurso por entrada de residuos contaminantes

“Durante la visita se observa que existe acumulación de residuos alrededor de la boca del pozo, por lo que es probable que el recurso hídrico se esté viendo afectado, el pozo se encuentra en muy malas condiciones e incumpliendo con lo establecido en el radicado 2016EE62628 del 21 de abril del 2016 que establece la necesidad que tiene el usuario de conservar en condiciones adecuadas el pozo ubicado dentro de su predio. Al momento de la visita, el usuario manifestó que no estaba interesado en obtener de nuevo la concesión del pozo de agua subterránea ubicado dentro de su propiedad.”
