## RESOLUCIÓN No. 03649

### “POR LA CUAL SE ORDENA EL SELLAMIENTO DEFINITIVO DE UN POZO Y SE TOMAN OTRAS DETERMINACIONES”

**SECRETARÍA DISTRITAL DE AMBIENTE**  
**Concepto Técnico No. 05166, 29 de mayo del 2019**

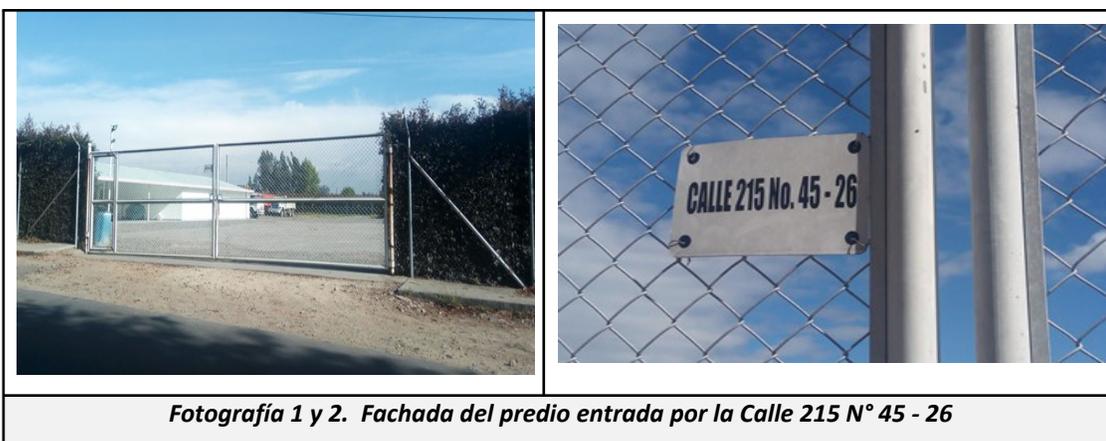
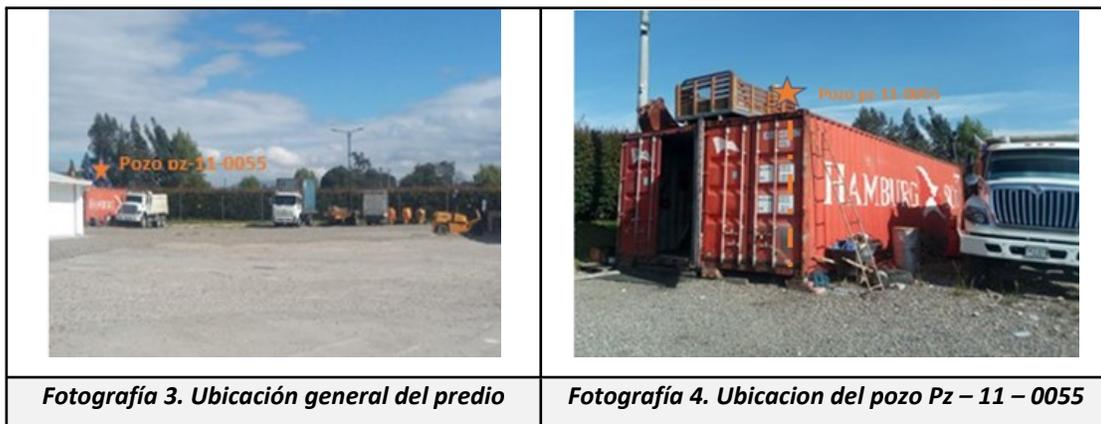
#### **Registro Fotográfico:**

*El día 28/01/2019, se realizó visita técnica de control en cumplimiento del Programa de Control al Recurso Hídrico Subterráneo, al pozo con código pz- 11 – 0055 ubicado en el predio con nomenclatura urbana Carrera 45 N° 215 -09 con CHIP predial AAA0156RANX de la Localidad 11 - Suba, propiedad del señor Guillermo Rojas Ferro identificado con CC. 17140970, y actualmente se ubica una sede del establecimiento denominado R Y U CONSTRUCTORES SAS con NIT 900247316-8, desarrollando actividades de almacenamiento de material para construcción. (Ver fotografías 1 y 2)*

Del mismo modo se pudo evidenciar que la torre de claro fue retirada, punto que en algún momento sirvió de referencia, para la localización del pozo. (Ver fotografías 3, 4, 5 y 6).

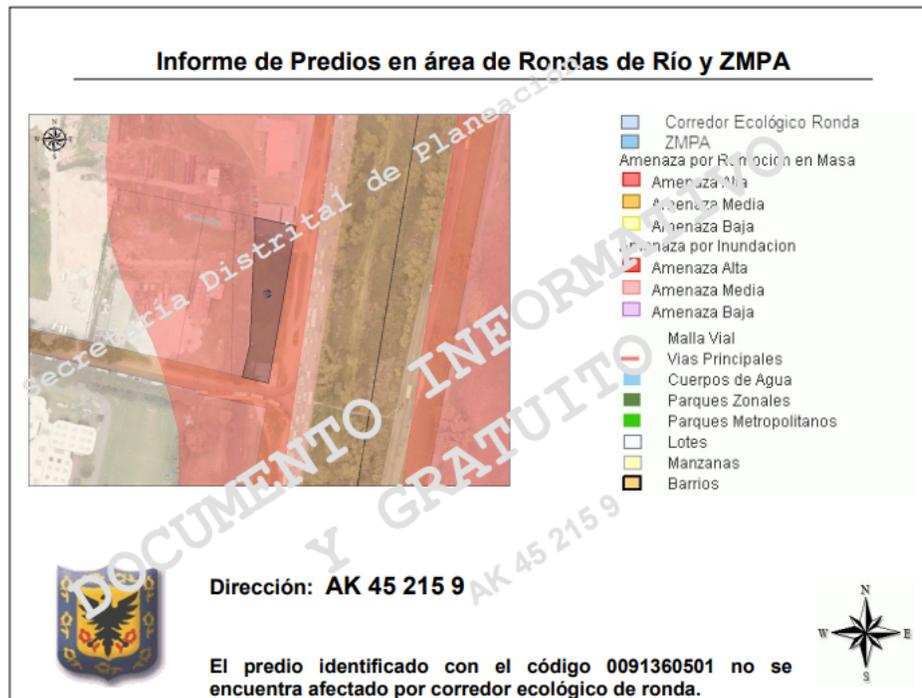
Imagen 3. Informe de predio en área de ronda. Fuente Sinupot 2019

Mediante la herramienta de SINUPOT se identifica que el pozo Pz – 11 – 0055 no se encuentra dentro las zonas correspondientes a Corredor Ecológico, Ronda Hidráulica y ZMPA, según el decreto 190 de 2004

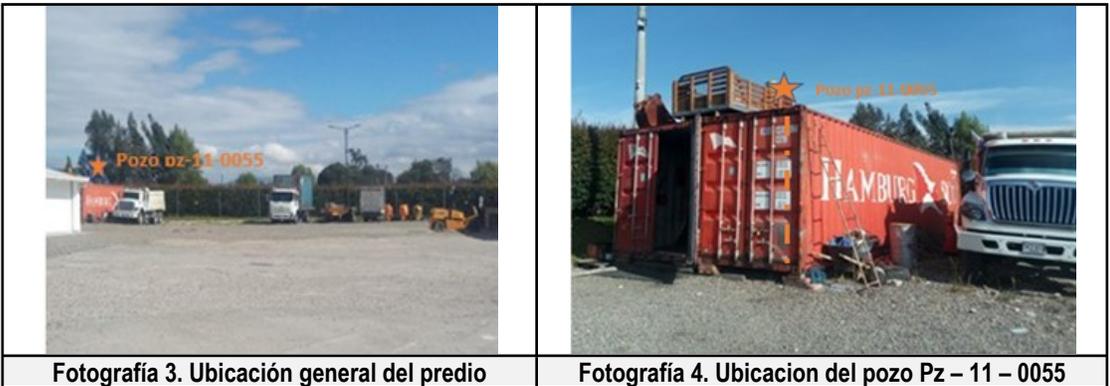
*En la visita técnica de control al pozo con código Pz – 11 – 0055, no fue posible la verificación del estado físico interno del pozo, debido a que este se encontraba bajo un container de almacenamiento de materiales, en el momento de la visita no*

se evidencia explotación del recurso hídrico proveniente del pozo, no se observa medidor de agua, por lo tanto, el pozo se encuentra inactivo y fuera de servicio.

El usuario informa que desde que la empresa RYU CONSTRUCTORES SAS hace uso del predio ellos no hacen aprovechamiento del pozo, y este fue ocultado al momento que realizaron adecuaciones al terreno instalando una capa de grava a gran parte del lote, sin embargo, no se cuenta con información técnica necesaria que permita verificar que el sellamiento del pozo fue realizado con criterios técnicos requeridos por la Secretaria Distrital de Ambiente, para la protección del acuífero.

**Fotografía 3. Ubicación general del predio**

**Fotografía 4. Ubicación del pozo Pz – 11 – 0055**

**ARTICULO PRIMERO. - ORDENAR** el sellamiento definitivo del pozo identificado con el código **pz-11-0055**, cuyas coordenadas planas: Norte: 121722,000 y Este: 104057,000, ubicado en la **Carrera 45 N° 215 -09**, de la localidad de Suba del Distrito Capital, al señor **Guillermo Rojas Ferro** identificado con C.C. **No. 17.140.970**, conforme con las razones expuestas en la parte considerativa del presente acto administrativo.

1. Se debe extraer la tubería de producción y bomba sumergible, para despejar totalmente el pozo y dejar únicamente la tubería de revestimiento.
2. Se realizará una excavación de 1X1 metros y 50 cm de profundidad alrededor de la boca del pozo. La tubería de revestimiento deberá ser cortada a 20 cm sobre el fondo de la excavación.

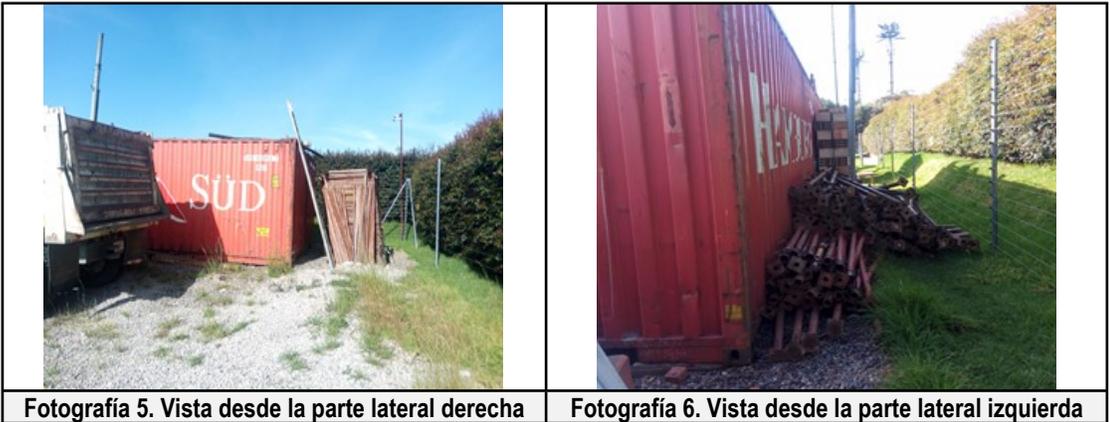
**Fotografía 5. Vista desde la parte lateral derecha**

**Fotografía 6. Vista desde la parte lateral izquierda**
