Cuyo encabezamiento y parte resolutive dice: **“POR LA CUAL SE DECLARA LA PÉRDIDA DE FUERZA EJECUTORIA DE LA RESOLUCIÓN No. 0027 DEL 11 DE ENERO DE 2011, Y SE ORDENA EL SELLAMIENTO DEFINITIVO DE UN ALJIBE”**

RESOLUCIÓN No. 01974

“POR LA CUAL SE DECLARA LA PÉRDIDA DE FUERZA EJECUTORIA DE LA RESOLUCIÓN No. 0027 DEL 11 DE ENERO DE 2011, Y SE ORDENA EL SELLAMIENTO DEFINITIVO DE UN ALJIBE”

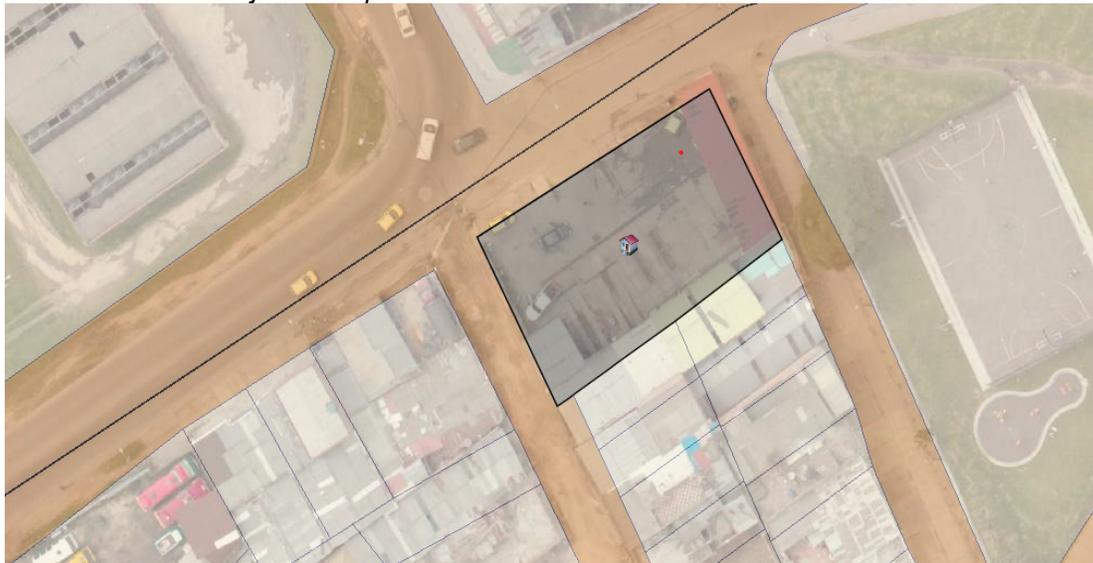
Imagen 3. Ubicación del aljibe en el predio.

En el predio se desarrollan actividades de lavado de vehículos, esta actividad no genera amenaza al recurso hídrico subterráneo, ya que el área de operación se encuentra retirada del aljibe y adicionalmente este se encuentra sellado.

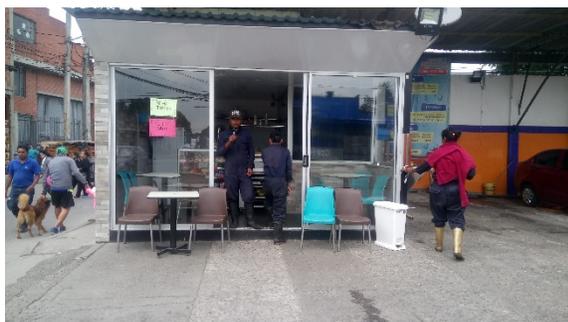
Durante la visita se observó que en el área donde se ubica el aljibe se construyó una caseta para venta de comestibles, se realizó sellamiento provisional instalando una placa elaborada en concreto y tableta cerámica, la cual podría ser removida en cualquier momento según información suministrada por el señor Yesid Perilla, Jefe de patio quien atendió la visita; pero en el momento de la visita esta no pudo ser removida evitando la verificación de condiciones físicas y ambientales del recurso en el interior del aljibe, debido a que la placa no se levanta desde su instalación.

Fotografía 1. Caseta construida en el área donde se ubica el aljibe

El sellamiento se debe realizar de acuerdo con los lineamientos técnicos que se exponen a continuación: Para efectuar el sellamiento físico definitivo del aljibe con código aj-10-0020, el usuario deberá realizar las actividades de acuerdo con los lineamientos técnicos que se exponen a continuación, consecuente con el procedimiento 126PM04-PR95:

- *Determinada la profundidad, de la base del aljibe y hacia la superficie se deberá llenar el revestimiento con arena de río o recebo dejando 50 cm libres desde el tope de la arena hasta la superficie. La capa de arena deberá quedar dispuesta en su totalidad dentro del espacio sin dejar vacíos o burbujas.*

- *Si el aljibe se encuentra en una zona dura de alto tráfico o en una zona con una alta vulnerabilidad a efectos de contaminación, se colocará una capa de 10 cm de bentonita sobre la capa de arena de río o recebo, con un reborde externo de 10 cm adicionales al perímetro inicial de la excavación del aljibe y una capa final hasta la superficie en concreto impermeable reforzada con una malla de hierro de 3/8" como mínimo, la cual debe quedar al mismo nivel del piso evitando la presencia de fisuras a través de las cuales ingresen sustancias impregnadas de grasas, aceites, detergentes o cualquier agente que altere negativamente la calidad del agua, la cual debe cubrir 10 cm más fuera de los bordes de la capa de bentonita.*

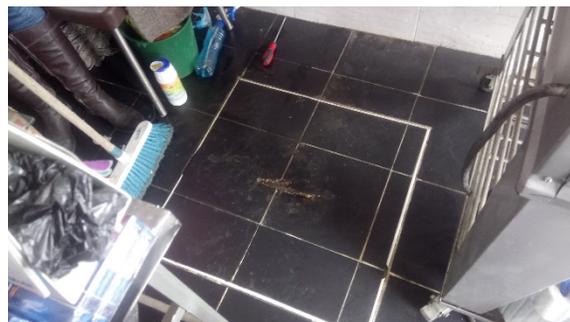
Fotografía 2. Tapa de tableta cerámica en el aljibe.

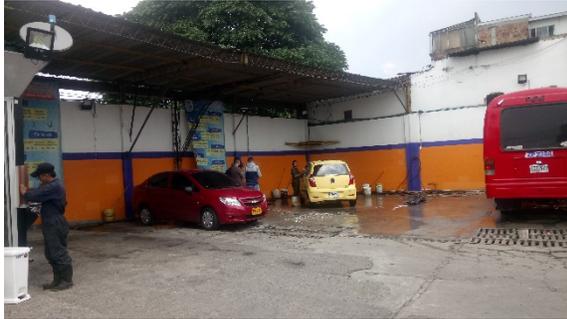
Fotografía 3. Actividades adelantadas en el predio. **Fotografía 4.** Vista del predio
(...)

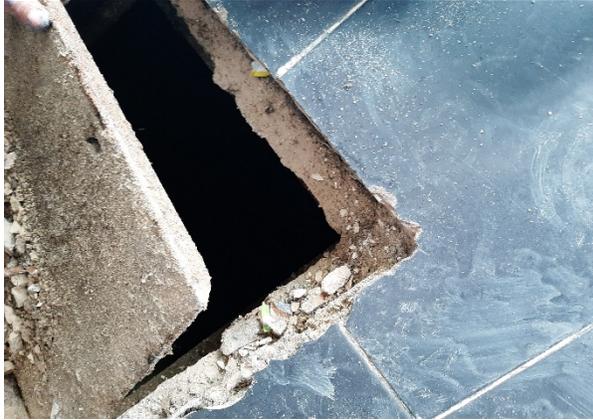
| <p>Fotografía 1. Boca del aljibe</p> | <p>Fotografía 2. Caseta donde se encuentra el aljibe</p> |

- *El aljibe identificado con código aj-10-0020, cuenta con sellamiento temporal, sin embargo, no se evidenciaron los sellos de papel emitidos por parte de esta Secretaría.*
- *Durante la visita se evidenció que el aljibe se encuentra inactivo, adicionalmente cuenta con buenas condiciones físicas y ambientales, toda vez que no se encontró elemento, sustancia o actividad que represente un riesgo para el recurso hídrico subterráneo.*
- *El usuario no da cumplimiento a la Resolución N° 0027 del 11/01/2011 la cual ordena el sellamiento definitivo al aljibe con código aj-10-0020 ubicado en el predio con nomenclatura Transversal 112B Bis A No 64 – 06, debido a que el día de la visita se evidenció que el aljibe se encontraba sellado temporalmente sin sellos de la Entidad.*

Para el sellado definitivo se deben tener en cuenta los lineamientos técnicos, establecidos en el procedimiento 126PM04- PR95-I-A6, los cuales se describen a continuación:

- a. Se debe extraer la tubería de producción y bomba sumergible, para despejar totalmente el pozo y dejar únicamente la tubería de revestimiento.*
- b. Se realizará una excavación de 1X1 metros y 50 cm de profundidad alrededor de la boca del pozo. La tubería de revestimiento deberá ser cortada a 20 cm sobre el fondo de la excavación.*

c. Se debe determinar la profundidad habilitada del pozo profundo medida a partir de la boca, para calcular los volúmenes de material a emplear.

d. Determinada la profundidad del pozo y hacia la superficie, se deberá llenar la tubería de revestimiento en sus dos terceras partes con grava 8-12, la cual deberá quedar dispuesta en su totalidad dentro del espacio anular sin dejar espacios vacíos.

e. Dentro del espacio restante se deberá adecuar dentro de la tubería de revestimiento bentonita en polvo mezclada con cemento gris en proporción 1:1 para que actúe y sirva como tapón impermeable e impida el ingreso de sustancias potencialmente contaminantes hacia el interior de los acuíferos a través de las secciones de filtros del pozo profundo.

f. Dispuestos los elementos indicados arriba dentro de la tubería de revestimiento, se deberá instalar un tapón en la boca del pozo el cual debe ir soldado y/o roscado en dicha tubería impidiendo de esta forma el posible ingreso de sustancias contaminantes hacia el interior del pozo.

g. Se deberá introducir cemento mezclado con fluidizante a través del empaque de grava del pozo hasta saturarlo totalmente, evitando así la filtración de sustancias por ésta vía hacia el acuífero perforado.

h. Posteriormente se deberá rellenar la cavidad de 1X1X0,5 metros con 15 centímetros de bentonita hidratada en capas de 5 cm cada una.

i. Finalmente se deberá rellenar el espacio restante con concreto mezclado con impermeabilizante, el cual estará reforzado en la parte superior con una malla de hierro de 3/8" como mínimo.

j. El sello definitivo debe quedar al mismo nivel del piso evitando la presencia de fisuras a través de las cuales ingresen sustancias como grasas, aceites, detergentes o cualquier agente contaminante que altere negativamente la calidad del agua.

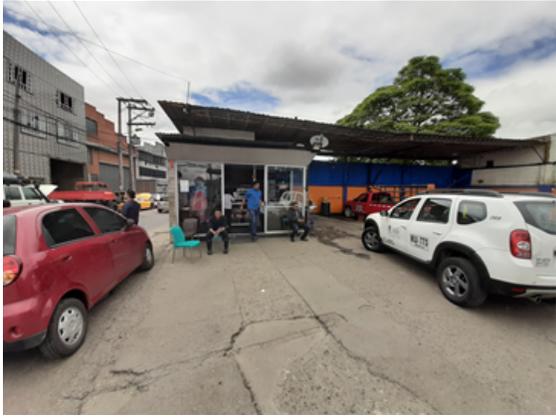
Respecto a las condiciones físicas y ambientales del aljibe, se verificó que el área de influencia se encuentra en excelentes condiciones, sin amenazas ni riesgos que pongan en peligro la calidad del recurso hídrico subterráneo. De igual manera, se informó que no se realiza aprovechamiento de esta captación ya que el predio se abastece de la Empresa de Acueducto de Bogotá (EAB – ESP) el cual es de uso industrial para lavado de vehículos.

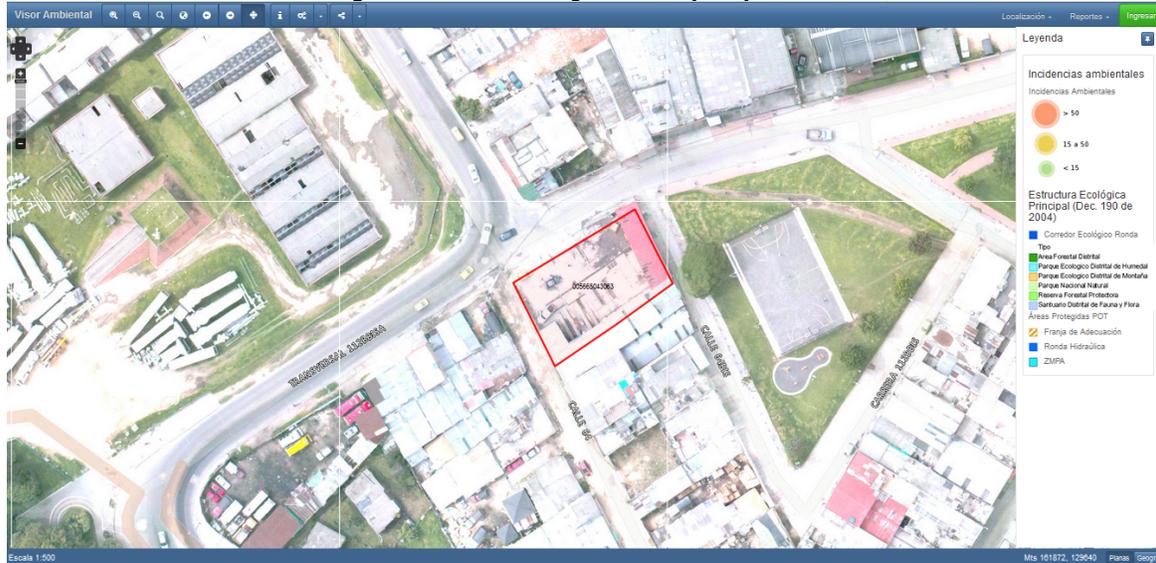
Imagen 2. Ubicación cartográfica del aljibe aj-10-0020

Mediante la herramienta del visor Ambiental se identifica que el aljibe aj-10-0020 no se encuentra dentro las zonas correspondientes a Corredor Ecológico, Ronda Hidráulica y ZMPA, según el decreto 190 de 2004.

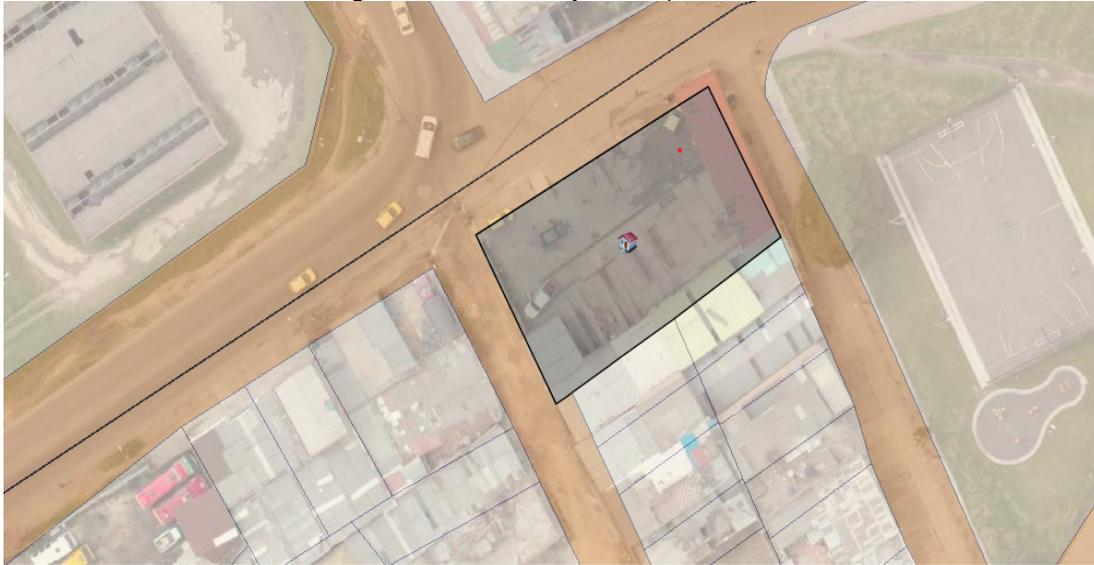
Imagen 3. Ubicación del aljibe en el predio.

En el predio se desarrollan actividades de lavado de vehículos, esta actividad no genera amenaza al recurso hídrico subterráneo, ya que el área de operación se encuentra retirada del aljibe y adicionalmente este se encuentra sellado.

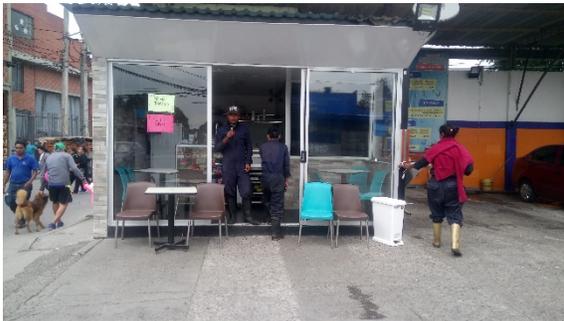
Fotografía 1. Caseta construida en el área donde se ubica el aljibe

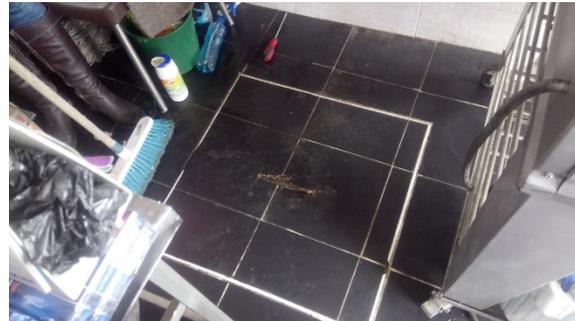
Fotografía 2. Tapa de tableta cerámica en el aljibe.

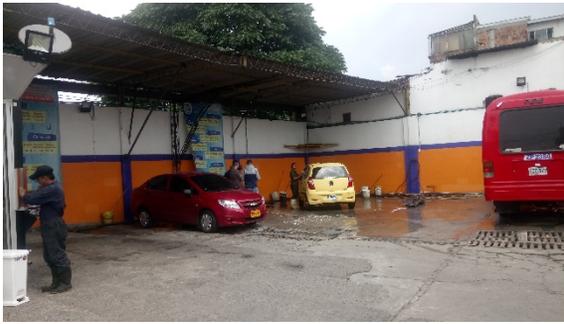
Fotografía 3. Actividades adelantadas en el predio.

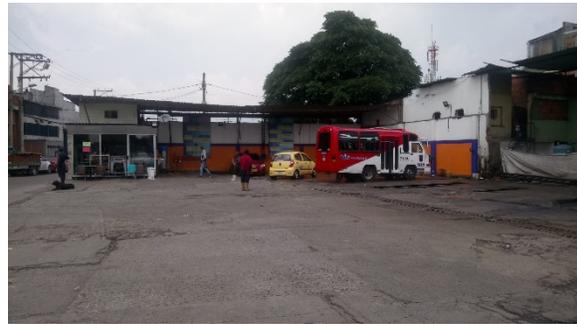
Fotografía 4. Vista del predio

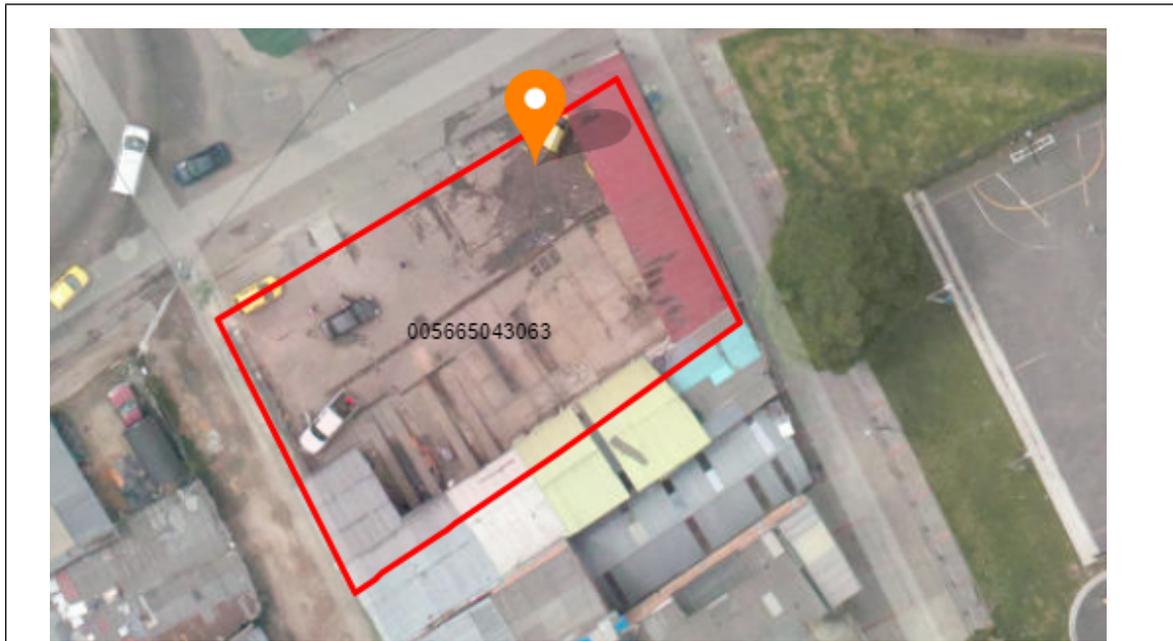
Mediante la herramienta del Visor Ambiental y SINUPOT, se identificó que el aljibe aj-10-0020, no se encuentra dentro las zonas correspondientes a Corredor Ecológico, Ronda Hidráulica y ZMPA, establecidas en el Decreto 190 de 2004.

Figura 2.Ubicación cartográfica aljibe aj-10-0020
Fuente. Visor ambiental SDA.

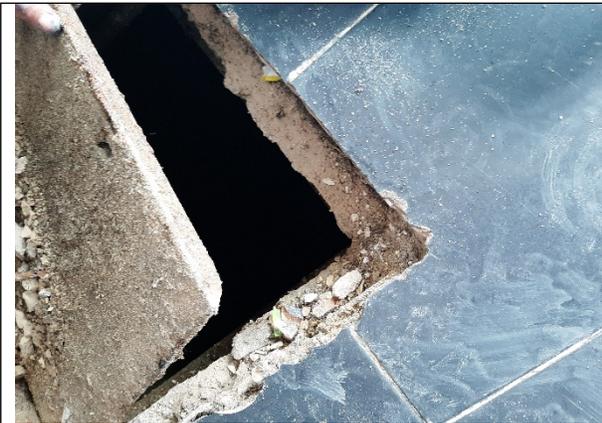
Fotografía 1. Boca del aljibe

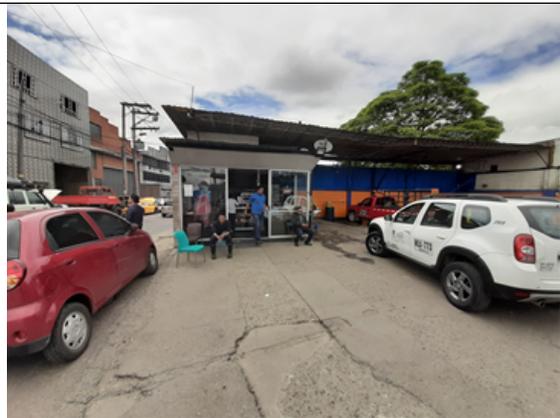
Respecto a las condiciones físicas y ambientales del aljibe, se verificó que el área de influencia se encuentra en excelentes condiciones, sin amenazas ni riesgos que pongan en peligro la calidad del recurso hídrico subterráneo. De igual manera, se informó que no se realiza aprovechamiento de esta captación ya que el predio se abastece de la Empresa de Acueducto de Bogotá (EAB – ESP) el cual es de uso industrial para lavado de vehículos.

Fotografía 2. Caseta donde se encuentra el aljibe
