Cuyo encabezamiento y parte resolutive dice: **“POR LA CUAL SE ORDENA EL SELLAMIENTO DEFINITIVO DE UN ALJIBE”**

RESOLUCIÓN No. 00738

“POR LA CUAL SE ORDENA EL SELLAMIENTO DEFINITIVO DE UN ALJIBE”

4.2 OBSERVACIONES DE LA VISITA TÉCNICA

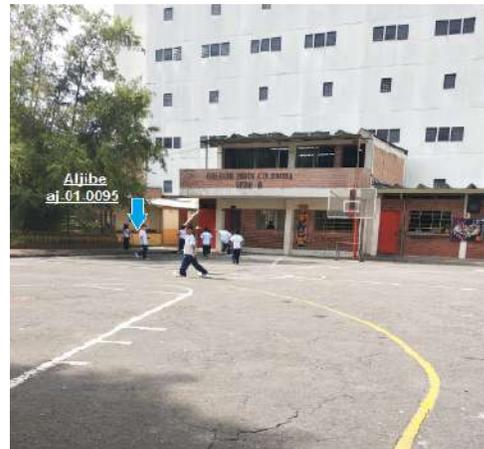
Fotografía 2. Vista ubicación aljibe aj-01-0095

De acuerdo con lo observado en la visita técnica realizada el día 27 de marzo de 2019, el aljibe identificado con código aj-01-0095, se ubica al lado izquierdo, al fondo de la entrada al colegio, en un área encerrada con un muro perimetral, aproximadamente de 60cm de alto en ladrillo – cemento y rejas metálicas en la parte superior. El aljibe está dentro de una caja de ladrillo de aproximadamente 10 cm de alto, con tapa en concreto.

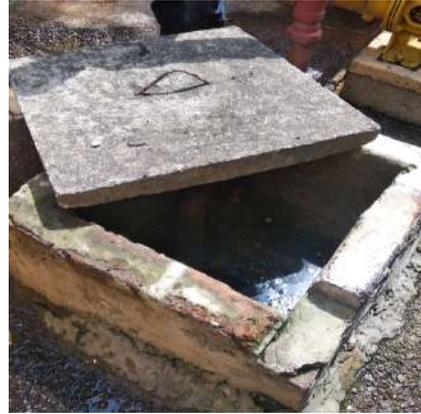
Fotografía 4. Estado exterior aljibe aj-01-0095.

El aljibe se encontró en buenas condiciones físicas y ambientales; durante el recorrido se evidencia que la bomba esta fuera de funcionamiento debido a que no cuenta con un motor o impulsor para la extracción del recurso hídrico subterráneo, adicionalmente la tubería se encuentra deshabilitada; no posee medidor, ni placa de georreferenciación y/o identificación. No se observó ningún material contaminante en sus alrededores ni en el interior que generen peligro de contaminación al recurso hídrico subterráneo.

- El usuario NO CUMPLE con la Resolución 01947 (2018EE148256) del 26/06/2018, debido a que no se ha realizado el Sellamiento Definitivo del aljibe aj-01-0095, como se indicó en el numeral 7.

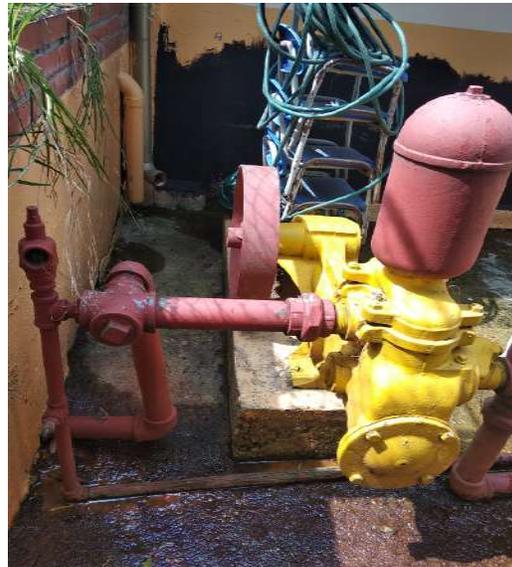
Fotografía 6. Vista bomba fuera de servicio

- El aljibe aj-01-0095 se encontró en buenas condiciones físicas y ambientales. La bomba esta fuera de funcionamiento debido a que no cuenta con un motor o impulsor para la extracción del recurso hídrico subterráneo, adicionalmente la tubería se encuentra deshabilitada; no posee medidor, ni placa de georreferenciación y/o identificación. No se observó ningún material contaminante en sus alrededores ni en el interior que generen peligro de contaminación al recurso hídrico subterráneo.

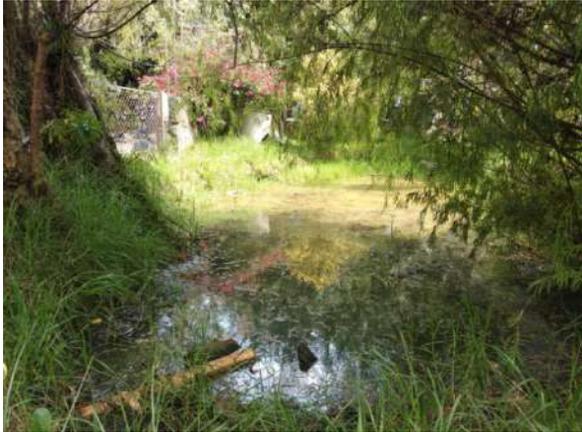
Fotografía 7. Vista Lago, alimentado por los aljibes

Se destaca que el agua que emana del aljibe aj-01-0095 alimenta un lago pequeño que se encuentra continuo a este, cumpliendo la función de contener los excesos de agua que brotan del mismo.

La persona que atendió la visita informó que al lago y a los aljibes se les realiza mantenimiento por parte del plantel dos veces al año; así mismo, afirmó que no hacen uso del recurso hídrico subterráneo que provee los aljibes, debido a que el colegio cuenta con suministro de agua por parte del acueducto de Bogotá - EAB, para lo cual presentó acta de inspección externa y revisión interna del acueducto, cuenta contrato número 11442955, unidad de lectura x11846 del 22 de marzo de 2019. Adicionalmente, indicó que se encuentran tramitando el proceso de sellamiento definitivo para el aljibe identificado con código aj-01-0095, ordenado mediante Resolución No. 01947 (2018EE148256) del 26/06/2018.

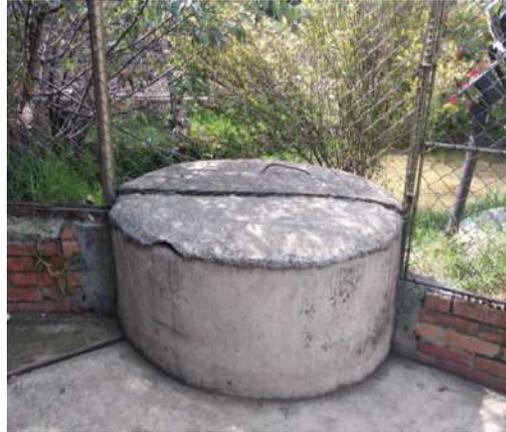
Fotografía 8. Vista ubicación aljibe aj-01-0096 que alimenta el lago

Así mismo, se observó que en el predio existe otro aljibe, el cual fue codificado por el personal técnico del grupo de Aguas Subterráneas con el código aj-01-0096. Este aljibe se ubica más cerca a la entrada del colegio, en una estructura redonda de ladrillo, con tapa en concreto y que también posee conexión directa con el lago; dicho aljibe contiene un tubo, el cual cumple la función de direccionar el agua a la red de alcantarillado. Adicionalmente, se evidenció residuos de hojas secas, pasto, empaques de alimentos, entre otros.

ARTICULO PRIMERO. - ORDENAR el sellamiento definitivo del aljibe identificado con el código **aj-01-0096**, ubicado en la **Calle 189 No. 7 – 05**, de la localidad de Usaquén del Distrito Capital, al señor

1. Se debe determinar la profundidad habilitada del aljibe medida a partir de la boca del mismo, para calcular los volúmenes de material a emplear.
2. Determinada la profundidad, de la base del aljibe y hacia la superficie se deberá llenar el revestimiento con arena de río o recebo dejando 50cm libres desde el tope de la arena hasta la superficie. La capa de arena deberá quedar dispuesta en su totalidad dentro del espacio sin dejar vacíos o burbujas.

3. Si el aljibe se ubica en una zona blanda (prados, jardines, potreros), se rellenará el espacio restante con material de las mismas características y calidad del entorno.

4. Si el aljibe se encuentra en una zona dura de alto tráfico o en una zona con una alta vulnerabilidad a efectos de contaminación, se colocará una capa de 10 cm de bentonita sobre la capa de arena de río o recebo, con un reborde externo de 10 cm adicionales al perímetro inicial de la excavación del aljibe y una capa final hasta la superficie en concreto impermeable reforzada con una malla de hierro de 3/8" como mínimo, la cual debe quedar al mismo nivel del piso evitando la presencia de fisuras a través de las cuales ingresen sustancias impregnadas de grasas, aceites, detergentes o cualquier agente que altere negativamente la calidad del agua, la cual debe cubrir 10 cm más fuera de los bordes de la capa de bentonita.

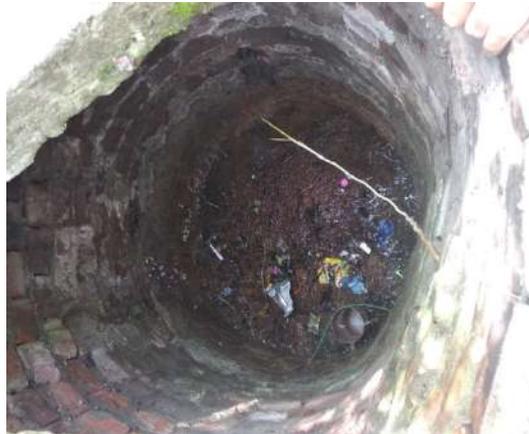
Fotografía 9. Vista exterior del aljibe aj-01-0096

- En el aljibe aj-01-0096 se evidenció residuos de hojas secas, pasto, empaques de alimentos, entre otros. Adicional el usuario manifestó que no desea realizar captación del recurso. Por lo anterior se solicitará al grupo jurídico el Sellamiento Definitivo del nuevo aljibe encontrado.
