EVALUACIÓN, CONTROL Y SEGUIMIENTO	
	PUBLICACIÓN AVISO DE NOTIFICACIÓN	
	Código: PM04-PR49-M4	Versión: 12

Cuyo encabezamiento y parte resolutive dice: **“POR LA CUAL SE ORDENA EL SELLAMIENTO DEFINITIVO DE UN POZO Y SE TOMAN OTRAS DETERMINACIONES”**

RESOLUCIÓN No. 00745

“POR LA CUAL SE ORDENA EL SELLAMIENTO DEFINITIVO DE UN POZO Y SE TOMAN OTRAS DETERMINACIONES”

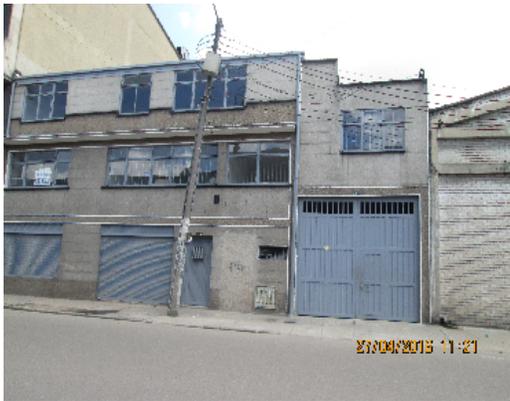
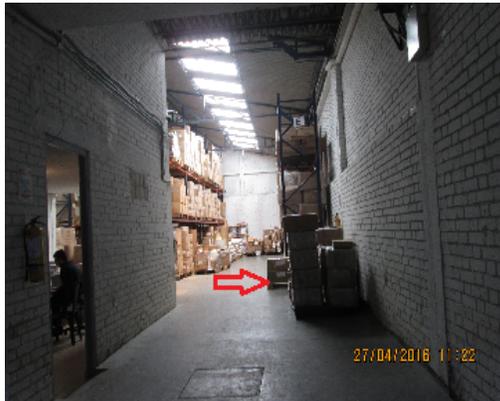
4.3 REGISTRO FOTOGRÁFICO

Durante la inspección técnica efectuada el día 27/04/2016, se realizó recorrido por la bodega, actualmente tomada en arriendo por la sociedad Arbofarma S.A.S. observándose que el piso se encuentra totalmente cementado; en el área donde según

los antecedentes se localizaba la boca del pozo, no se observó ningún tipo de estructura relacionada con extracción de aguas subterráneas, allí se ha anclado estantería para el almacenamiento de empaques y envases plásticos.

<p>Foto No. 1. Vista frontal del predio correspondiente a la nomenclatura Carrera 43A No. 20A – 71 donde actualmente funciona una bodega de Arbofarma S.A.S.</p>	<p>Foto No. 2. Vista, desde la entrada, del sitio donde según los antecedentes, se localizaba la boca del pozo pz-16-0009.</p>

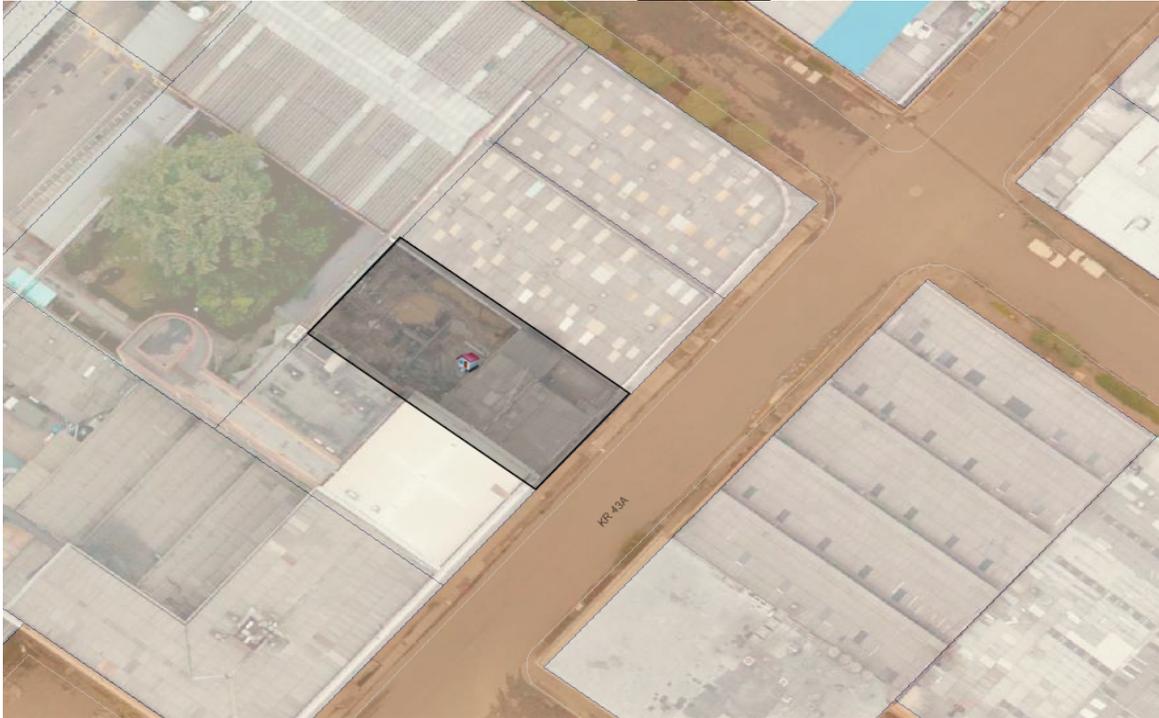
Figura 3. Ubicación del predio donde se localiza el pozo pz-16-0009

De acuerdo con lo evidenciado en la visita técnica realizada el día 21/11/2017 se observó que la captación se encuentra en el costado oriental del predio, la cual se ubicó mediante coordenadas dado que no es visible.

Durante la visita de control se observó que en el predio actualmente funciona la empresa ARBOFARMA S.A.S, quienes utilizan este predio como bodega de almacenamiento; no es posible observar la boca de la captación dado que esta se encuentra bajo una placa de concreto y baldosa.

No existe riesgo de contaminación al recurso hídrico subterráneo, se encontró que el usuario no realiza explotación del agua subterránea, el pozo esta sellado con una placa de concreto bajo adecuadas condiciones físicas y ambientales; sin embargo, teniendo en cuenta los antecedentes registrados en la Secretaria Distrital de Ambiente, aún no se ha emitido el acto administrativo donde se ordena el sellamiento definitivo de la captación, por lo cual no se tiene certeza del sellado de definitivo del pozo pz-16-0009.

- Realizar las obras civiles para liberar la boca del pozo pz-16-0009, de manera que la tubería quede expuesta a superficie, con el fin de constatar el estado de la perforación.*

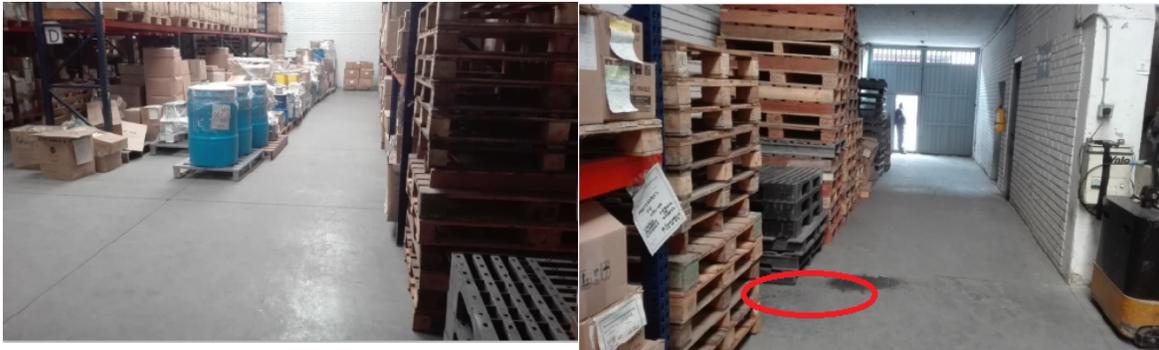
Fotografía 2. Interior del predio donde se ubica el pozo pz-16-0009

Fotografía 3. Área donde se ubica el pozo pz-16-0009 según coordenadas.

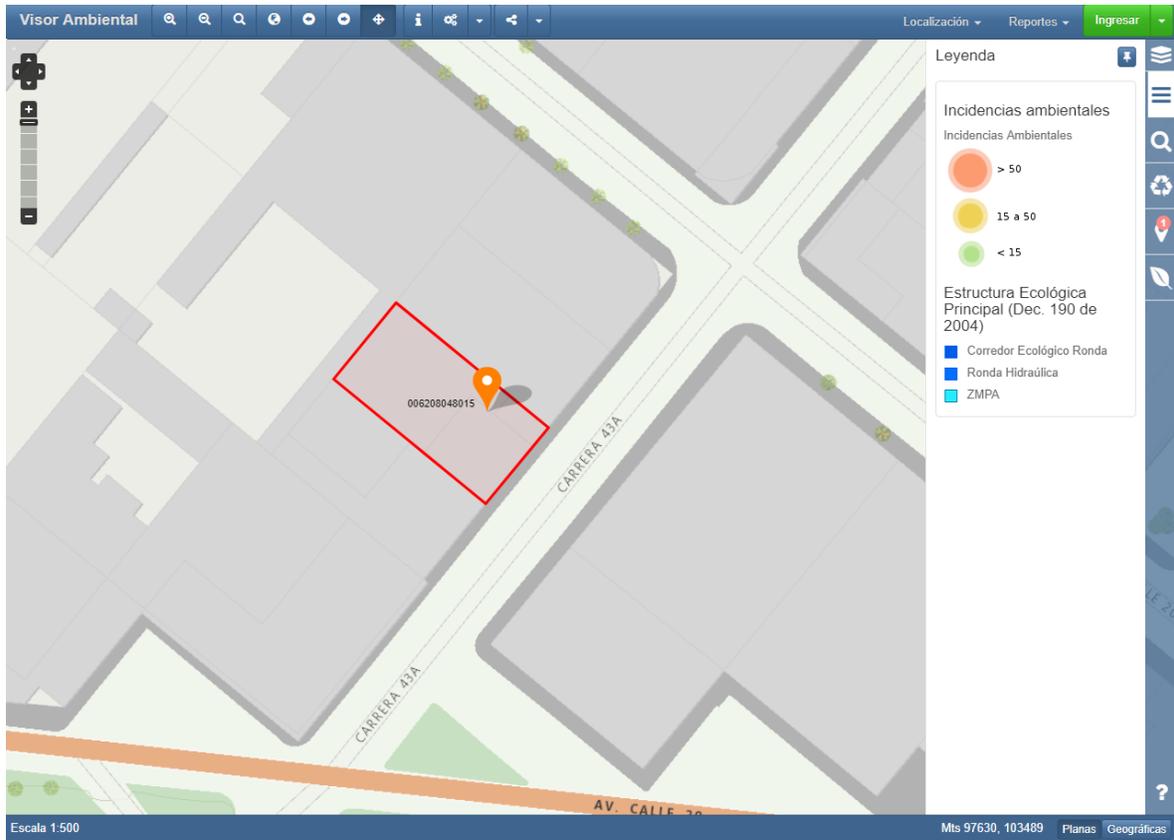
Figura 2. Ubicación cartográfica del pozo pz-16-0009

En el predio con dirección KR 43A#20A-71 propiedad de Yolanda Patricia Barbosa Silva y John Alfonso Barbosa Silva, en donde funciona la empresa ARBOFARMA S.A.S., con NIT. 830.072.323-3 y cuyo representante legal es el señor Eduardo Arboleda Puerto, identificado con C.C. 19340809., se sitúa el pozo identificado con el código pz-16-0009, cuyas coordenadas son Norte: 103.440,000 Este: 97.590,000 (Coordenadas Mapa).

Mediante la herramienta del visor Ambiental se identifica que el pozo pz-16-0009 no se encuentra dentro las zonas correspondientes a Corredor Ecológico, Ronda Hidráulica y ZMPA, establecidas según el decreto 190 de 2004.

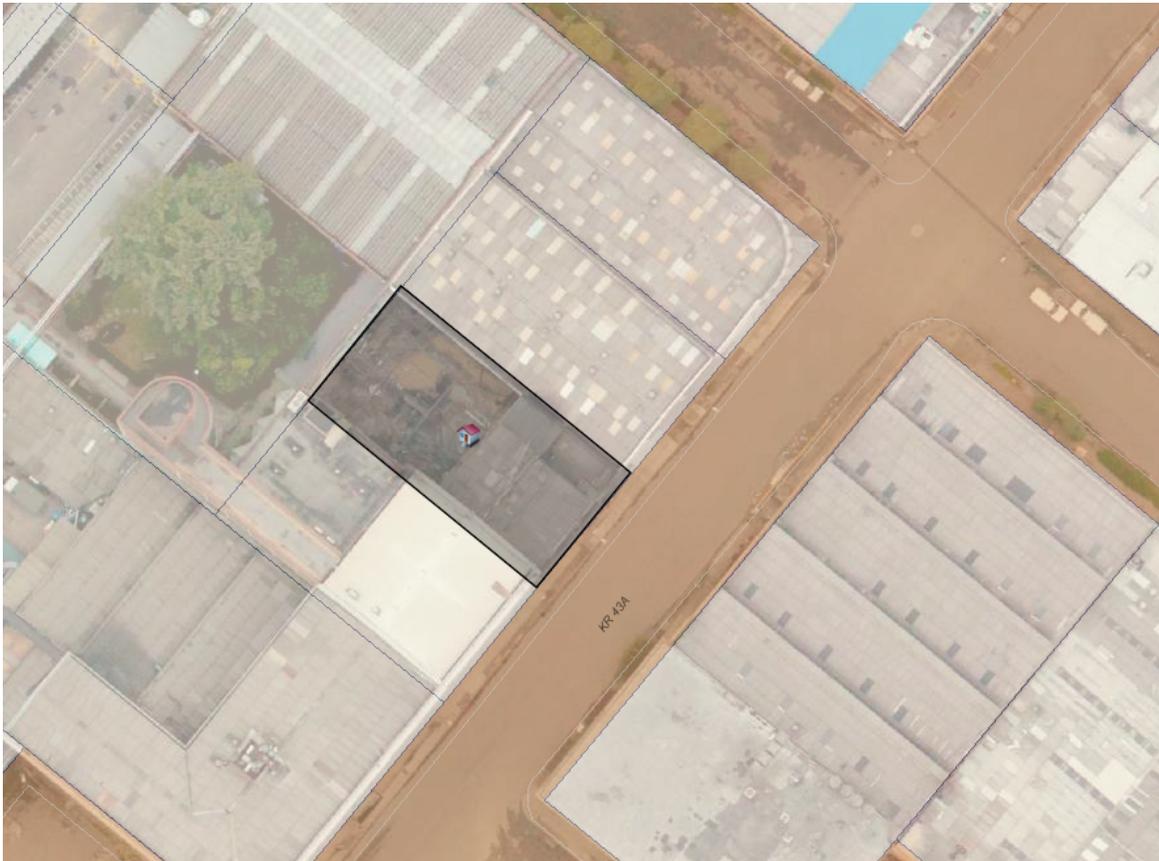
Figura 3. Ubicación del predio donde se localiza el pozo pz-16-0009

De acuerdo con lo evidenciado en la visita técnica realizada el día 21/11/2017 se observó que la captación se encuentra en el costado oriental del predio, la cual se ubicó mediante coordenadas dado que no es visible.

Durante la visita de control se observó que en el predio actualmente funciona la empresa ARBOFARMA S.A.S, quienes utilizan este predio como bodega de almacenamiento; no es posible observar la boca de la captación dado que esta se encuentra bajo una placa de concreto y baldosa.

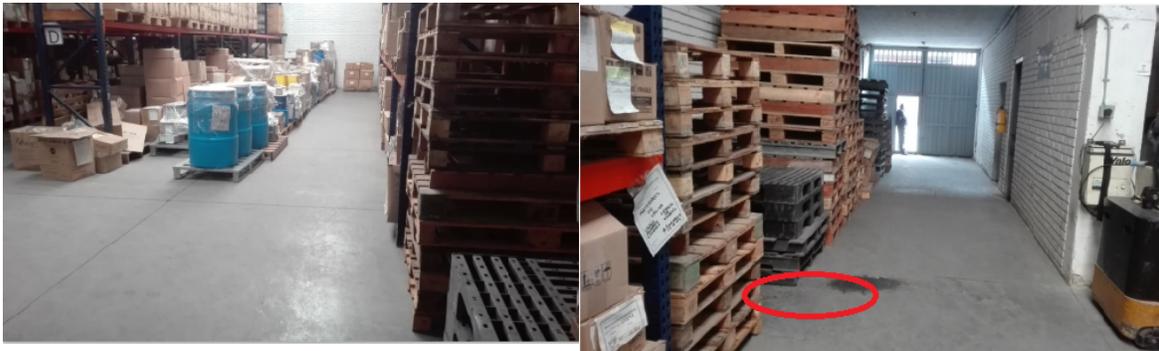
Fotografía 2. Interior del predio donde se ubica el pozo pz-16-0009

Fotografía 3. Área donde se ubica el pozo pz-16-0009 según coordenadas.

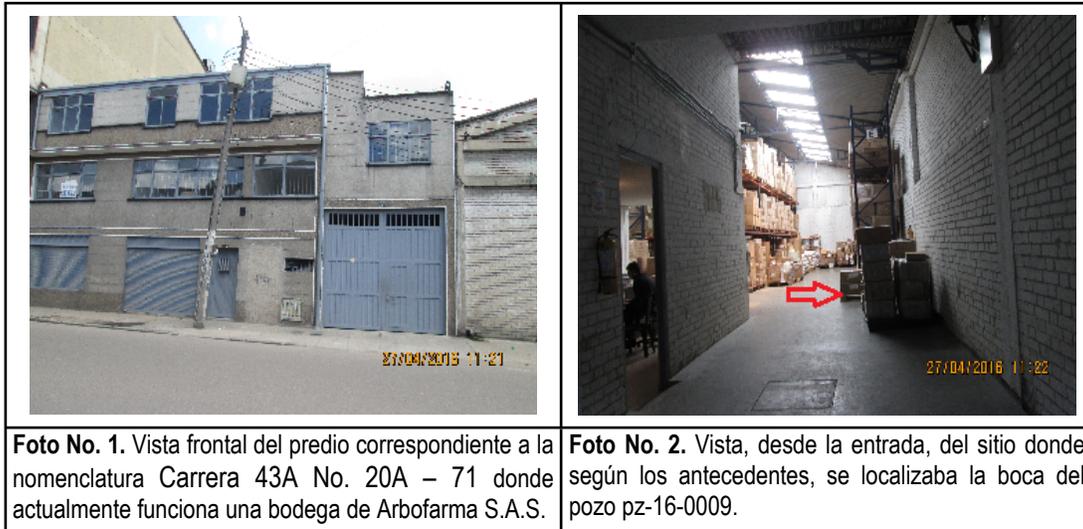
4.3. REGISTRO FOTOGRÁFICO

El personal de la bodega manifestó no tener conocimiento sobre la existencia de algún punto de extracción de aguas subterráneas.
