Cuyo encabezamiento y parte resolutive dice: **“POR LA CUAL SE DECLARA EL DECAIMIENTO DE LA RESOLUCIÓN No. 0997 DEL 04 DE MAYO DE 2007 Y SE ORDENA EL SELLAMIENTO DEFINITIVO DE UN POZO”.**

RESOLUCIÓN No. 00937

“POR LA CUAL SE DECLARA EL DECAIMIENTO DE LA RESOLUCIÓN No. 0997 DEL 04 DE MAYO DE 2007 Y SE ORDENA EL SELLAMIENTO DEFINITIVO DE UN POZO”

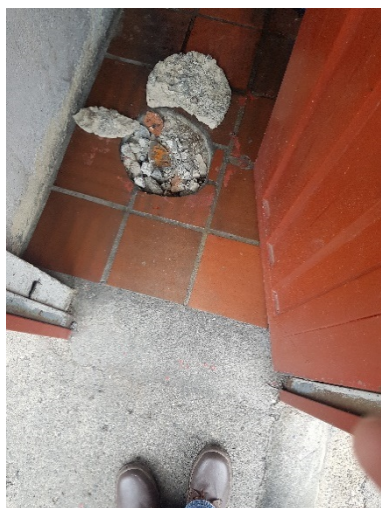
Con respecto al pozo de código pz-11-0187 se localizó en un cuarto con techo que sirve de cocina para los trabajadores del establecimiento, la boca del pozo está cubierta por una tapa de concreto, que sirve como escudo protector, internamente fue rellena con escombros, pero no se determina hasta qué punto; no se evidenció ninguna clase de sustancias y/o residuos que pudiesen generar contaminación al recurso hídrico subterráneo. Actualmente tiene una placa del DAMA identificada con el código de pozo pz-11-0017 la cual corresponde al pozo que está en la intemperie. Se deja claro que el pozo no presenta medidores y en la actualidad no se hace uso del mismo. El pozo pz-11-0187 no presenta tubería ni válvulas para lograr extraer el agua subterránea.

Fotografía 1. Localización del pozo pz-11-0187

En cuanto al pozo pz-11-0187, durante la visita realizada se observó que no han cumplido el paso a paso para sellarlo de manera definitiva. Igualmente verificando los antecedentes aún no se han notificado con respecto a la Resolución No 997 del 04/05/2007 que ordena el sellamiento definitivo.

1. Se debe extraer la tubería de producción y bomba sumergible, para despejar totalmente el pozo y dejar únicamente la tubería de revestimiento.
2. Se realizará una excavación de 1X1 metros y 50 cm de profundidad alrededor de la boca del pozo. La tubería de revestimiento deberá ser cortada a 20 cm sobre el fondo de la excavación.

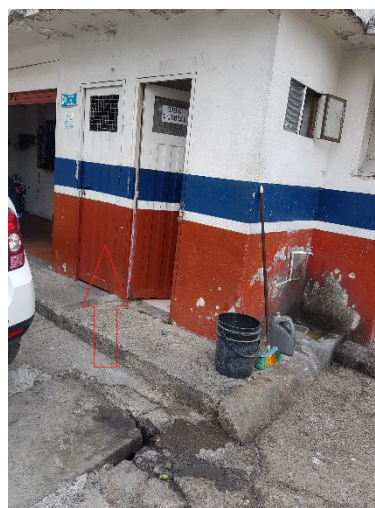
Fotografía 2. Cuarto que funciona como cocina y contiene el pozo pz-11-0187

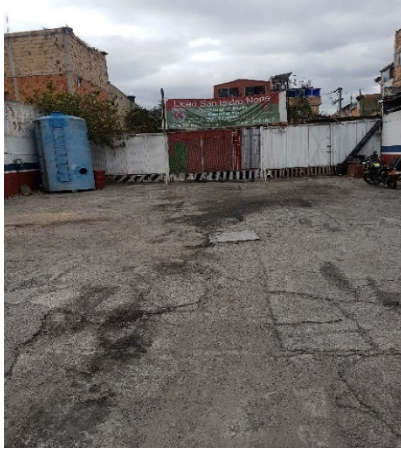
mismo pozo presenta incertidumbre en su localización, los empleados del lugar lo ubican al fondo del predio al lado de la zona de bodega, sin embargo, al levantar la tapa se observa que corresponde a una caja de vertimientos. No obstante, se genera acta de visita y se argumenta que el pozo está perdido.

Fotografía 3. Construcción del colegio donde aparentemente se ubica el pozo de código pz-11-0017

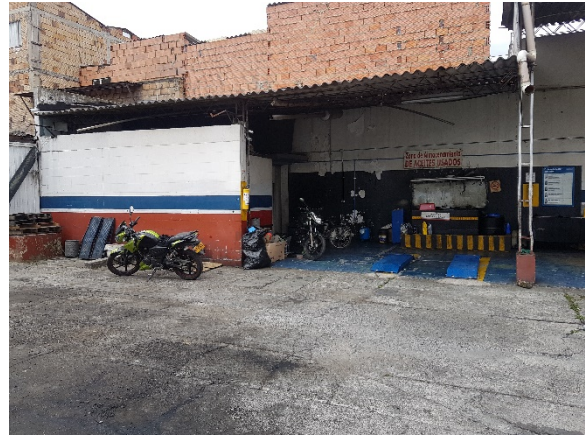
Se observó que el predio no es usado para lavadero de carros, únicamente realizan cambios de aceite. El área de influencia es relativamente lejos con respecto a la ubicación del pozo pz-11-0187 ya que es el único pozo visible dentro del predio.

Fotografía 4. Área donde hacen la actividad del cambio de aceite.

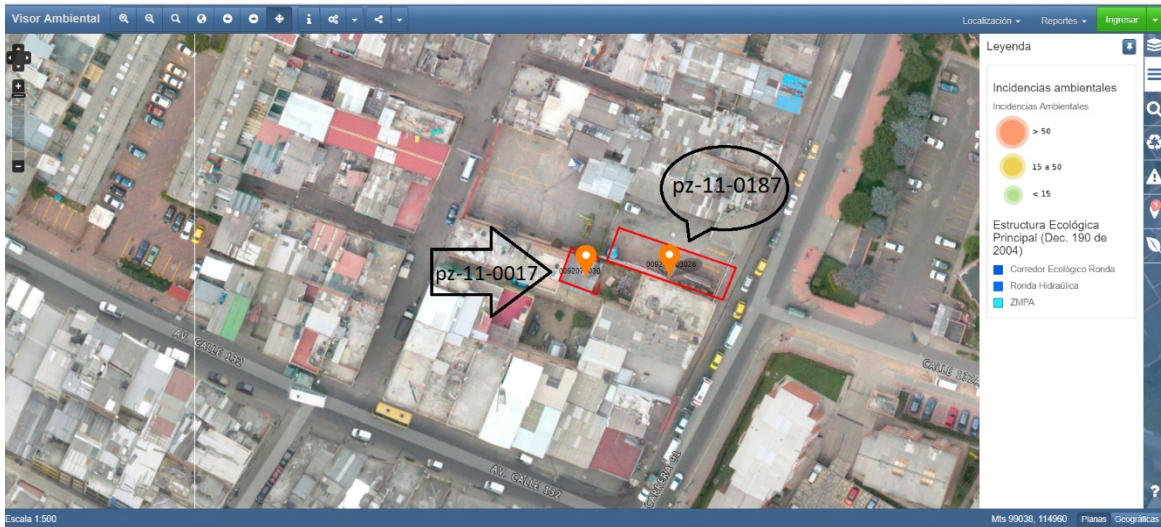
Figura 2. Ubicación cartográfica de los pozos pz-11-0017 y pz-11-0187

Mediante la herramienta del visor Ambiental se identifica que los pozos de códigos pz-11-0017 y pz-11-0187 no se encuentran dentro las zonas correspondientes a Corredor Ecológico, Ronda Hidráulica y ZMPA, establecidas por el decreto 190 de 2004.

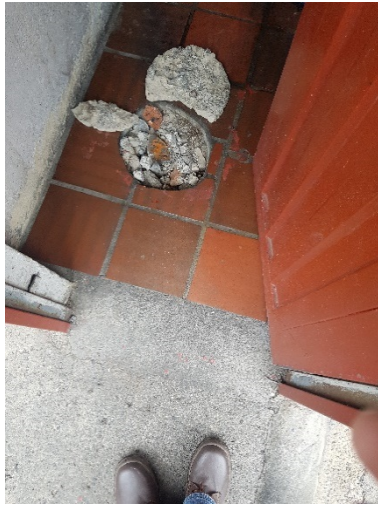
Fotografía 1. Localización del pozo pz-11-0187

En cuanto al pozo pz-11-0187, durante la visita realizada se observó que no han cumplido el paso a paso para sellarlo de manera definitiva. Igualmente verificando los antecedentes aún no se han notificado con respecto a la Resolución No 997 del 04/05/2007 que ordena el sellamiento definitivo.

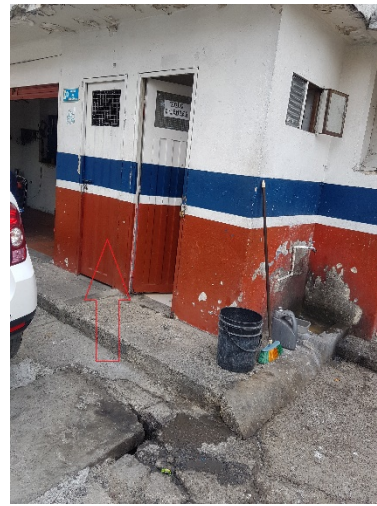
Fotografía 2. Cuarto que funciona como cocina y contiene el pozo pz-11-0187

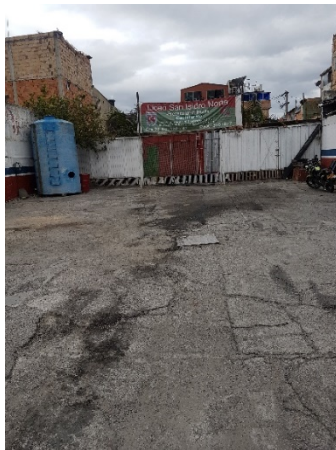
Es importante tener presente el oficio radicado con el No. 2011IE30167 del 06/03/2011 donde se informa que el predio se desarrollaron modificaciones y cambios en la estructura con la construcción de un colegio y conllevando a la imposibilidad de localizar el pozo pz-11-0017, además, es importante tener en cuenta el concepto técnico No.14032 del 27/12/2000 que reposa en el expediente DM-01-2000-461 como fuente informativa y da a conocer que el propietario manifiesta que selló el pozo pz-11-0017, pero no hay evidencia de cómo se realizó.

Fotografía 3. Construcción del colegio donde aparentemente se ubica el pozo de código pz-11-0017

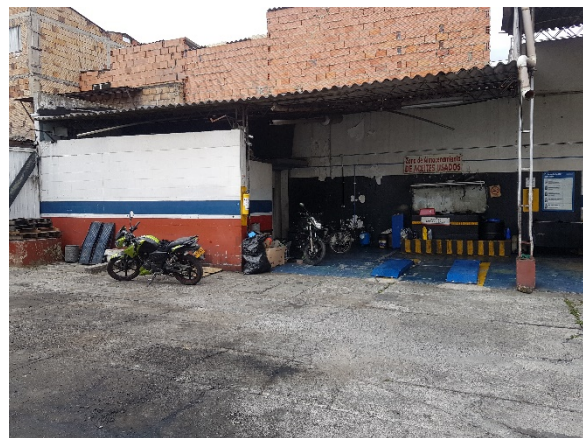
Fotografía 4. Área donde hacen la actividad del cambio de aceite.
