EVALUACIÓN, CONTROL Y SEGUIMIENTO	
	PUBLICACIÓN AVISO DE NOTIFICACIÓN	
	Código: PM04-PR49-M4	Versión: 12

RESOLUCIÓN No. 00081

“POR LA CUAL SE DECLARA LA PÉRDIDA DE FUERZA EJECUTORIA DE LA RESOLUCIÓN No. 3909 DEL 14 DE OCTUBRE DE 2008”

Expediente: SDA-08-2006-1054

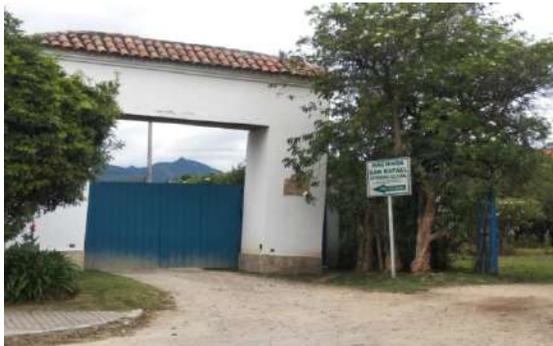
Foto No. 1. Fachada del predio

Se realizó visita de control el día 30 de agosto de 2019 al aljibe aj-11-0189, ubicado en el predio con dirección Carrera 57 No. 133 - 00 de la localidad de Suba, en este predio funciona la Hacienda San Rafael, la cual fue declarada como Bien de Interés Cultural según el Decreto No. 606 de 2001 y por lo cual es alquilada para eventos (ver foto No.1).

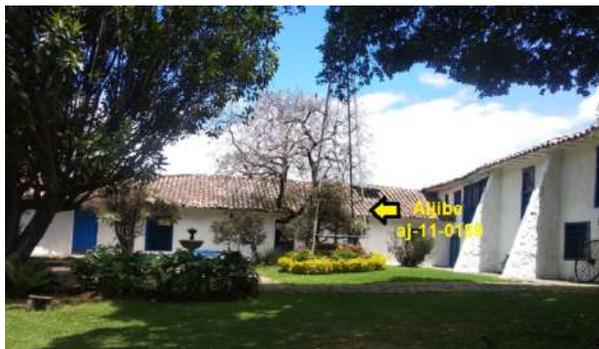
Foto No. 2. Ubicación del aljibe dentro del predio

El aljibe se ubica en el costado norte de los jardines del predio, el cual está revestido en piedra, no cuenta con medidor, ni placa de georreferenciación y/o identificación; el sistema de explotación se encontró desconectado en la parte superior del molino de viento (ver foto No. 2, 3 y 4).

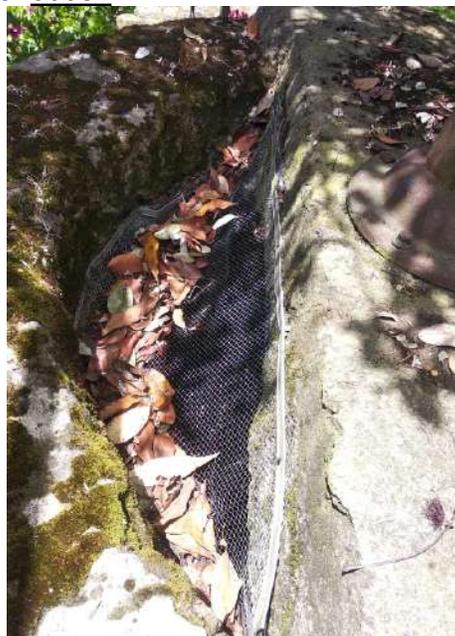
Foto No. 6. Malla de protección

El estado físico y ambiental del aljibe es bueno, no se observaron residuos peligrosos o sustancias químicas, tampoco se evidenció el desarrollo de actividades que puedan representar una amenaza para el mismo y por ende al acuífero (ver foto No. 5). Así mismo, la boca del aljibe tiene instalada una malla para impedir el ingreso de hojas y demás material orgánico que pueda generar afectación al recurso hídrico subterráneo (ver foto No. 6).
