## RESOLUCIÓN No. 03497

### “POR LA CUAL SE ORDENA EL SELLAMIENTO DEFINITIVO DE UN POZO Y SE TOMAN OTRAS DETERMINACIONES”

**5. OBSERVACIONES DE LA VISITA TÉCNICA**

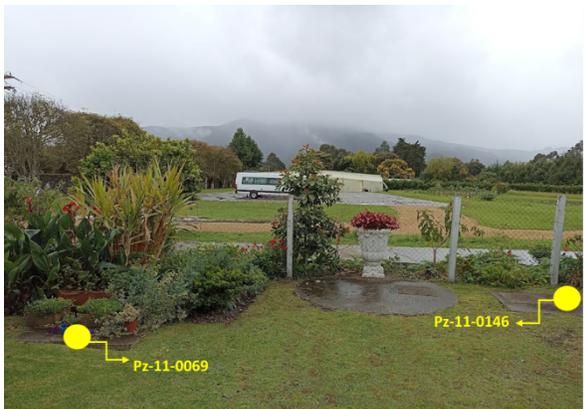
*Se realizó visita técnica de control el día 22/07/2021 al predio con nomenclatura urbana Calle 222 No. 54 - 63 de la localidad de Suba, con el fin de verificar las condiciones físicas y ambientales de los pozos identificados con código pz-11-0146 y pz-11-0069; encontrándose que en el lugar actualmente se encuentra el en Colegio Andino. (Ver Foto No. 1 y 2).*

<p><b>Foto No. 1.</b> Fachada del predio.</p>	<p><b>Foto No. 2.</b> Vista general de la ubicación de los pozos pz-11-0146 y pz-11-0069</p>

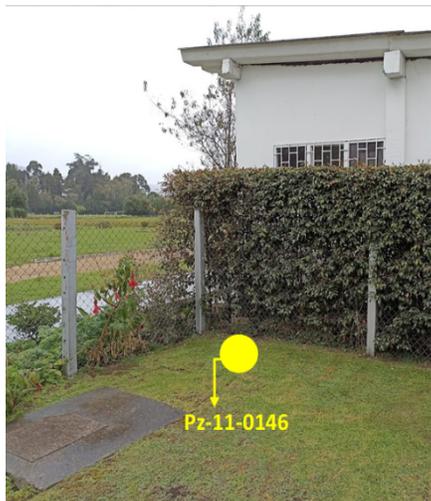
*Durante la inspección se puede evidenciar que, el pozo pz-11-0146 se encuentra sellado definitivamente en cumplimiento de la Resolución No. 2215 del 22/12/2004, de acuerdo con el procedimiento establecido por la Entidad; cabe referir que dicha actividad se ejecutó en acompañamiento por parte de un profesional del Grupo de Aguas Subterráneas. (Ver Foto No. 3)*

**Foto No. 3.** Vista general de la ubicación del pozo pz-11-0146. (Sellado definitivo)

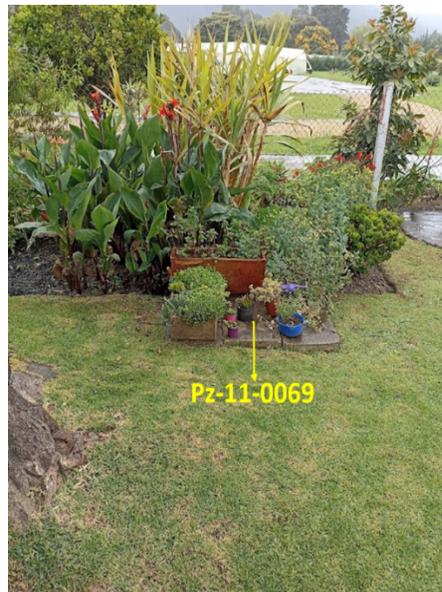
*Por otra parte, el pozo pz-11-0069 se encuentra sellado temporalmente, en cumplimiento de la Resolución No. 519 del 2/03/2005, protegido mediante placas de concreto removibles, así mismo la tubería se encuentra deshabilitada mediante sello de plomo; el pozo se encuentra en buenas condiciones físicas y ambientales. (Ver Foto No. 4 y 5)*

**Foto No. 4** Vista general del sellamiento temporal del pozo pz-11-0069

*En relación con lo concluido en el presente concepto técnico y al evidenciar que el pozo pz-11-0069, se encuentra sellado temporalmente y el usuario no tiene contemplado realizar la activación de este; se sugiere al Grupo Jurídico de la Subdirección de Recurso Hídrico y del Suelo, emitir el correspondiente acto administrativo solicitando el sellamiento definitivo del pozo de acuerdo con el procedimiento PM04-PR95-INS2; como se describe a continuación.*

**El sellamiento físico definitivo para pozo deberá tener las siguientes características:**

- 1. Se debe extraer la tubería de producción y bomba sumergible, para despejar totalmente el pozo y dejar únicamente la tubería de revestimiento.*
- 2. Se realizará una excavación de 1X1 metros y 50 cm de profundidad alrededor de la boca del pozo. La tubería de revestimiento deberá ser cortada a 20 cm sobre el fondo de la excavación.*

- 3. Se debe determinar la profundidad habilitada del pozo profundo medida a partir de la boca, para calcular los volúmenes de material a emplear.*
- 4. Determinada la profundidad del pozo y hacia la superficie, se deberá llenar la tubería de revestimiento en sus dos terceras partes con grava 8-12, la cual deberá quedar dispuesta en su totalidad dentro del espacio anular sin dejar espacios vacíos.*

- 5. Dentro del espacio restante se deberá adecuar dentro de la tubería de revestimiento bentonita en polvo mezclada con cemento gris en proporción 1:1 para que actúe y sirva como tapón impermeable e impida el ingreso de sustancias potencialmente contaminantes hacia el interior de los acuíferos a través de las secciones de filtros del pozo profundo.*

- 6. Dispuestos los elementos indicados arriba dentro de la tubería de revestimiento, se deberá instalar un tapón en la boca del pozo el cual debe ir soldado y/o roscado en dicha tubería impidiendo de esta forma el posible ingreso de sustancias contaminantes hacia el interior del pozo.*

- 7. Se deberá introducir cemento mezclado con fluidizante a través del empaque de grava del pozo hasta saturarlo totalmente, evitando así la filtración de sustancias por esta vía hacia el acuífero perforado.*

- 8. Posteriormente se deberá rellenar la cavidad de 1X1X0,5 metros con 15 centímetros de bentonita hidratada en capas de 5 cm cada una.*

9. *Finalmente se deberá rellenar el espacio restante con concreto mezclado con impermeabilizante, el cual estará reforzado en la parte superior con una malla de hierro de 3/8" como mínimo.*
10. *El sello definitivo debe quedar al mismo nivel del piso evitando la presencia de fisuras a través de las cuales ingresen sustancias como grasas, aceites, detergentes o cualquier agente contaminante que altere negativamente la calidad del agua.*
11. *Se toma el registro fotográfico del estado final del sello.*
12. *Se diligencia el Acta de sellamiento físico para pozos profundos/aljibes, se firma por las dos partes y se hace entrega de una copia al propietario del predio o su representante.*

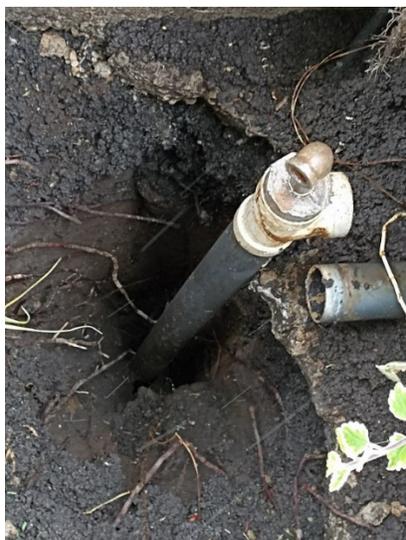
**Foto No. 5.** Vista de la tubería deshabilitada (pz-11-0069).

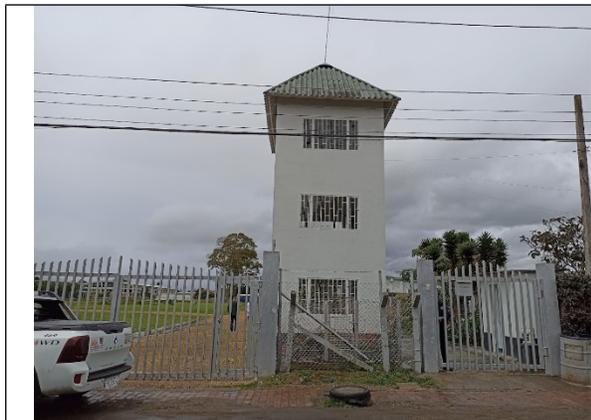
**Foto No. 1.** Fachada del predio.

Se realizó visita técnica de control el día 22/07/2021 al predio con nomenclatura urbana Calle 222 No. 54 - 63 de la localidad de Suba, con el fin de verificar las condiciones físicas y ambientales de los pozos identificados con código pz-11-0146 y pz-11-0069; encontrándose que en el lugar actualmente se encuentra el Colegio Andino. (Ver Foto No. 1 y 2).

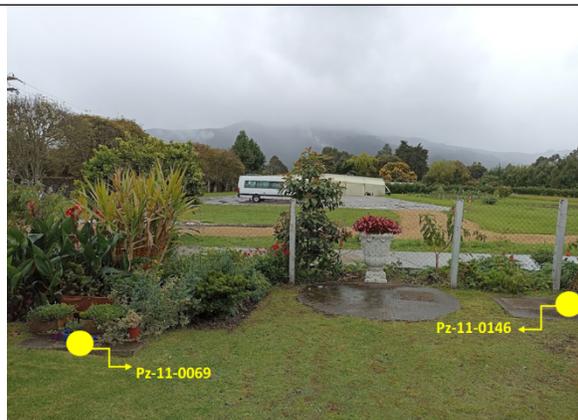
**Foto No. 2.** Vista general de la ubicación de los pozos pz-11-0146 y pz-11-0069

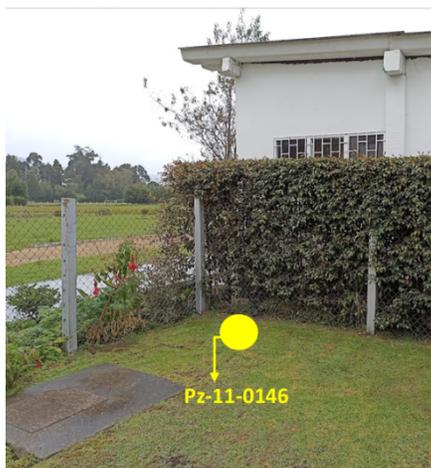
**Foto No. 3.** Vista general de la ubicación del pozo pz-11-0146. (Sellado definitivo)

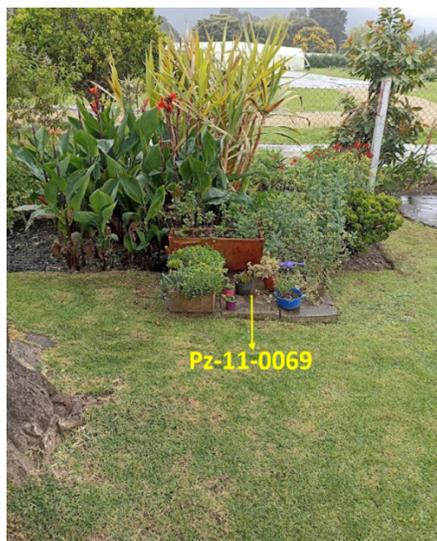
**Foto No. 4** Vista general del sellamiento temporal del pozo pz-11-0069

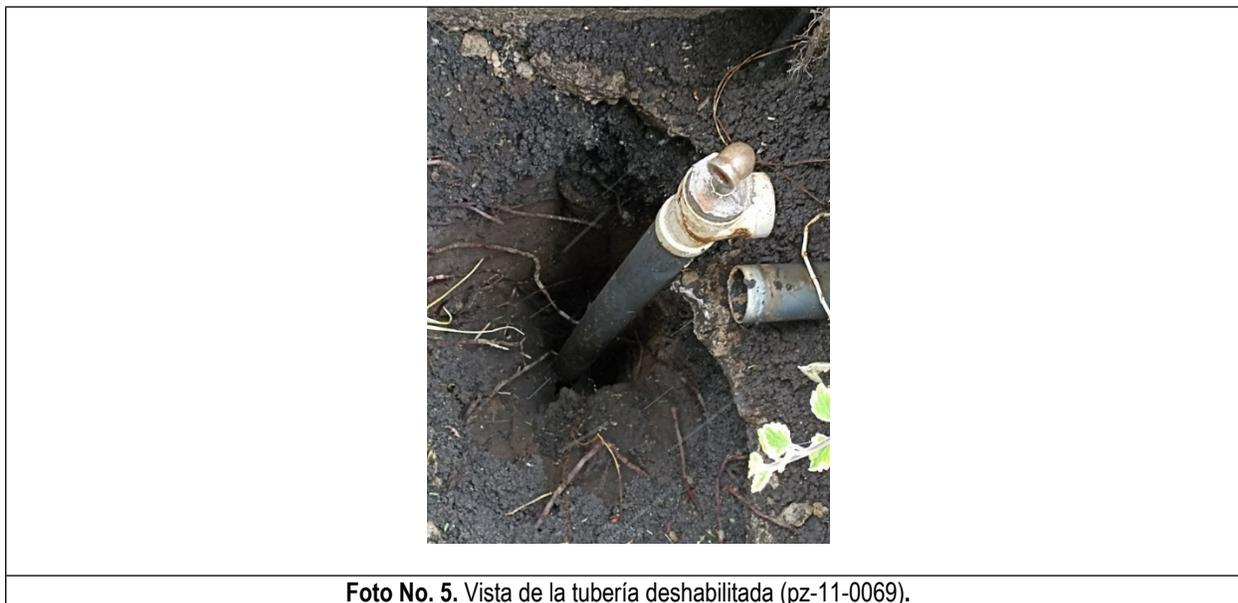
Por otra parte, el pozo pz-11-0069 se encuentra sellado temporalmente, en cumplimiento de la Resolución No. 519 del 2/03/2005, protegido mediante placas de concreto removibles, así mismo la tubería se encuentra deshabilitada mediante sello de plomo; el pozo se encuentra en buenas condiciones físicas y ambientales. (Ver Foto No. 4 y 5)
