EVALUACIÓN, CONTROL Y SEGUIMIENTO	
	PUBLICACIÓN AVISO DE NOTIFICACIÓN	
	Código: PM04-PR49-M4	Versión: 12

RESOLUCIÓN No. 04226

“POR LA CUAL SE ORDENA EL SELLAMIENTO TEMPORAL DE UN ALJIBE Y SE TOMAN OTRAS DETERMINACIONES”

LA SUBDIRECCIÓN DEL RECURSO HÍDRICO Y DEL SUELO DE LA SECRETARÍA DISTRITAL DE AMBIENTE

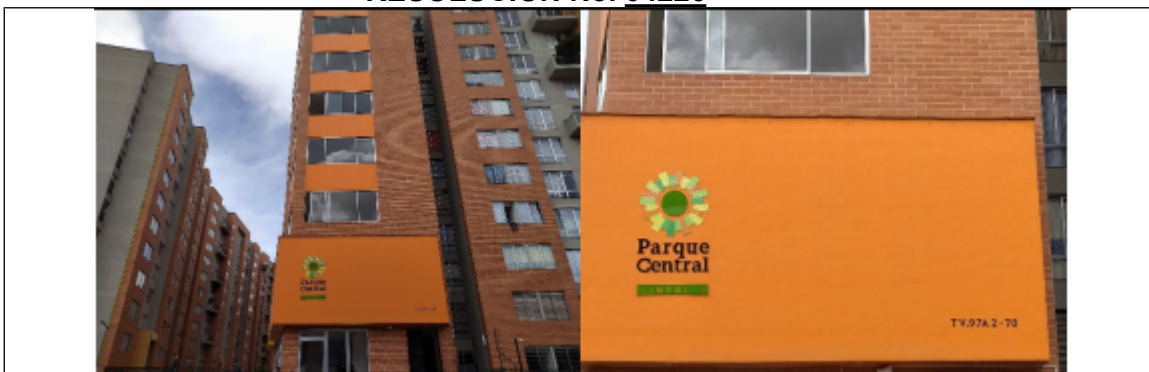
Foto No. 1. Vista general del Conjunto Residencial Tintal 3 (Tv. 97 A No. 2-70)

Se realizó visita al predio ubicado en la nomenclatura urbana Calle 26 Sur No. 93D - 50 Int. 2, en solicitud del Radicado 2021ER95258 de 18/05/2021, en el cual un Ciudadano manifestó que en frente del conjunto residencial parque central Tintal 3 (Transversal 97 a 2 – 70) en una zona verde, por medio de una moto bomba extraen agua subterránea y la utilizan para lavar carros y se lucran de este mismo ya que también lo utilizan como parqueadero (ver foto No. 1, 2 y 3).

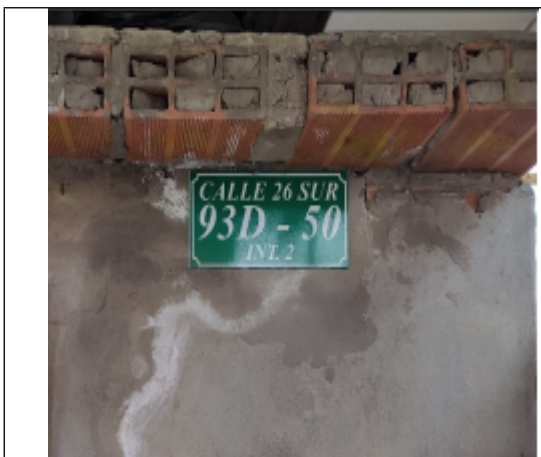
Foto No. 4. Dirección del parqueadero

Se evidencio en que el predio opera un parqueadero de vehículos con razón social CHÁVEZ MG, identificado con Nit. 40205176- 4, cerca de un bosque de reserva (ver foto No. 4 y 5).

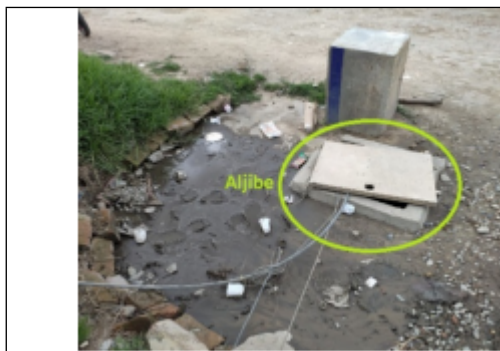
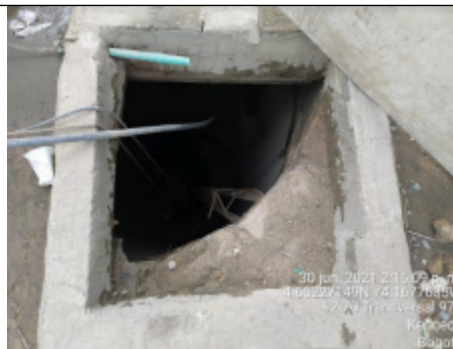
Durante la visita desarrollada, se visualizó que dentro del predio existe un aljibe de aproximadamente seis (6) metros de profundidad, ubicado al costado derecho de la entrada del predio (ver foto No. 6 y 7).

Foto No. 6. Vista general del aljibe

Foto No. 7. Vista al interior del aljibe

Las condiciones físicas y ambientales del aljibe son malas, no se encuentra delimitado, solo hay una tapa de madera encima de la captación, la extracción del recurso hídrico subterráneo se realiza de forma rústica, presentando amenaza para el recurso.

De acuerdo con lo anterior, se solicitará al Grupo Jurídico realizar el trámite del Sellamiento Temporal del aljibe, con el fin de garantizar la no extracción del recurso hídrico subterráneo.

2. *Para el sellado temporal, se deben tener en cuenta los lineamientos técnicos, establecidos en el procedimiento PM04-PR95- INS1, los cuales se describen a continuación:*

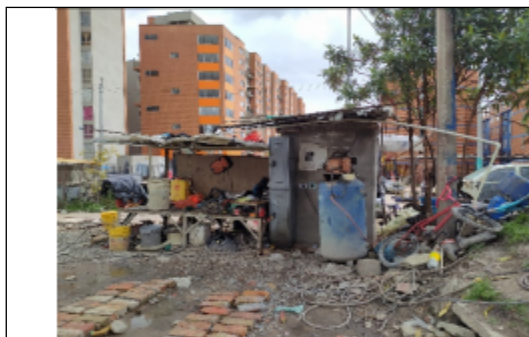
El recurso hídrico subterráneo, se extrae mediante compresor y electrobomba, a través de una manguera se transporta el agua subterránea hacia tanques de 1mx1mx1m, los cuales almacenan el recurso (ver foto No. 8 y 9). De acuerdo con lo manifestado por la Administradora del parqueadero, la señora BLANCA GÓMEZ, el agua es usada para lavado de manos y descarga de sanitarios, adicional indicó que en ocasiones cuando los usuarios del parqueadero solicitan agua, ella les provee el recurso. No se visualizó durante la visita que, el agua de la captación subterránea se usará para lavado de vehículos como se aduce en la denuncia. El promedio de vehículos que ingresan al parqueadero entre motos y automóviles es de 100 unidades por día.

Foto No. 8. Compresor para extraer el agua subterránea

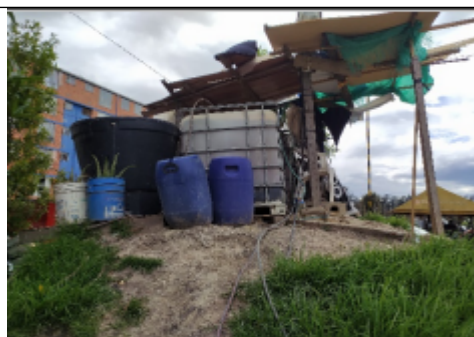
Foto No. 9. Tanques de almacenamiento

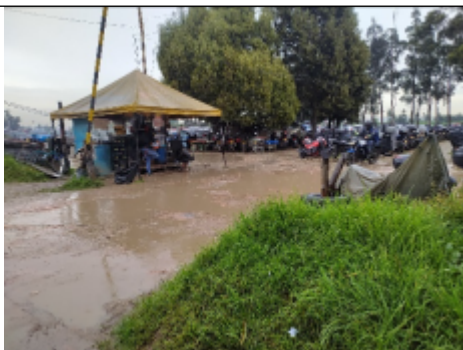
Foto No. 10. Vista entrada del parqueadero

Se realizó nuevamente visita al predio para verificar las condiciones actuales del aljibe, se evidenció que en el predio sigue operando el parqueadero de vehículos con razón social CHÁVEZ MG, identificado con Nit. 40205176-4 (ver foto No. 10 y 11), el cual sigue extrayendo el recurso hídrico subterráneo sin la debida concesión, se verificó en el sistema FOREST que no se ha allegó ninguna solicitud de concesión de aguas subterráneas.

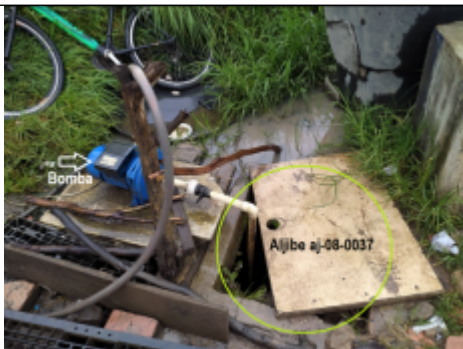
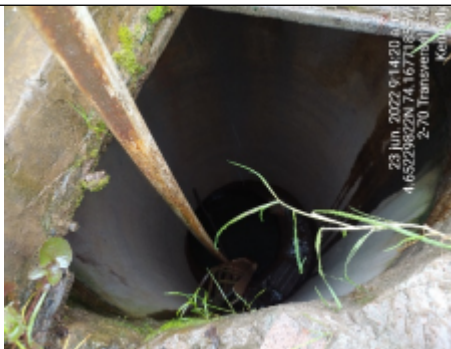
El aljibe aj-08-0037, está cubierto por una tapa de madera, sin embargo, está no es hermética y permite el ingreso de materiales contaminantes al recurso hídrico subterráneo, el área se encuentra con acumulación de vegetación, basuras y empozamiento de aguas lluvias con infiltración de esta al aljibe (ver foto No. 12 y 13).

Foto No. 12. Vista general del aljibe

Foto No. 13. Vista al interior del aljibe

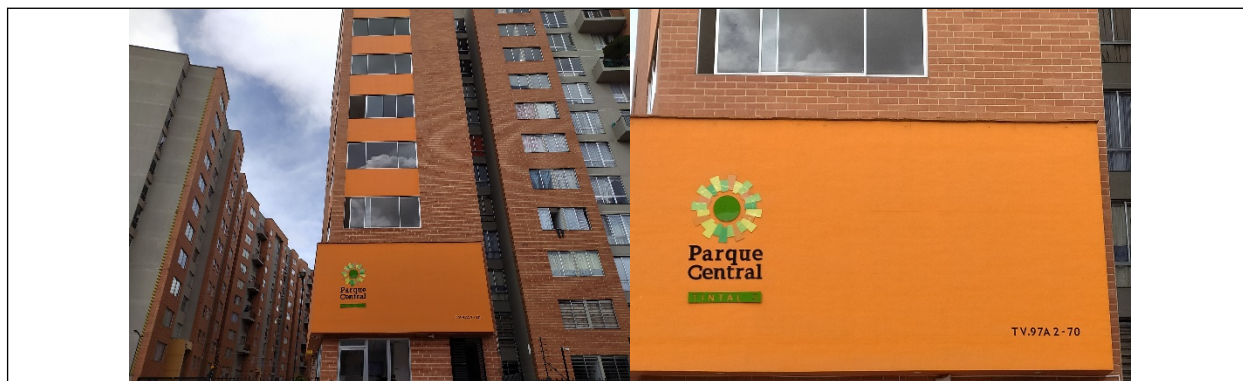
Foto No. 1. Vista general del Conjunto Residencial Tintal 3 (Tv. 97 A No. 2-70)

Se realizó visita al predio ubicado en la nomenclatura urbana Calle 26 Sur No. 93D - 50 Int. 2, en solicitud del Radicado 2021ER95258 de 18/05/2021, en el cual un Ciudadano manifestó que en frente del conjunto residencial parque central Tintal 3 (Transversal 97 a 2 - 70) en una zona verde, por medio de una moto bomba extraen agua subterránea y la utilizan para lavar carros y se lucran de este mismo ya que también lo utilizan como parqueadero (ver foto No. 1, 2 y 3).

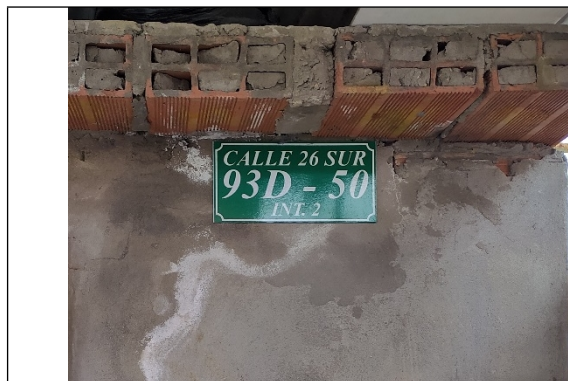
Foto No. 4. Dirección del parqueadero

Se evidencio en que el predio opera un parqueadero de vehiculos con razón social CHÁVEZ MG, identificado con Nit. 40205176-4, cerca de un bosque de reserva (ver foto No. 4 y 5).

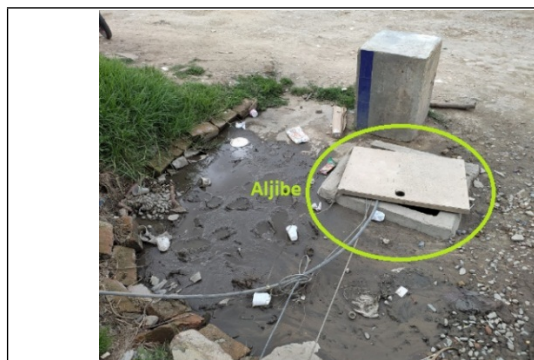
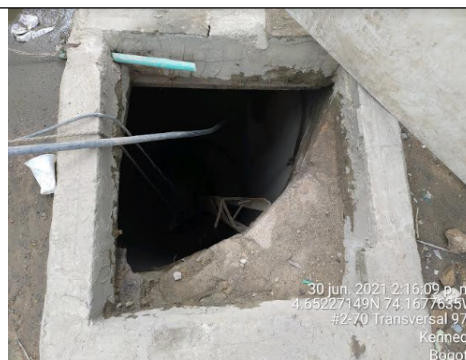
Durante la visita desarrollada, se visualizó que dentro del predio existe un aljibe de aproximadamente seis (6) metros de profundidad, ubicado al costado derecho de la entrada del predio (ver foto No. 6 y 7).

Foto No. 6. Vista general del aljibe

Foto No. 7. Vista al interior del aljibe

Las condiciones físicas y ambientales del aljibe son malas, no se encuentra delimitado, solo hay una tapa de madera encima de la captación, la extracción del recurso hídrico subterráneo se realiza de forma rustica, presentando amenaza para el recurso.

De acuerdo con lo anterior, se solicitará al Grupo Jurídico realizar el trámite del Sellamiento Temporal del aljibe, con el fin de garantizar la no extracción del recurso hídrico subterráneo.

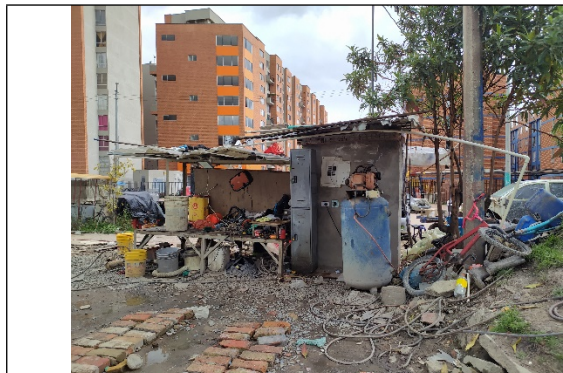
El recurso hídrico subterráneo, se extrae mediante compresor y electrobomba, a través de una manguera se transporta el agua subterránea hacia tanques de 1mx1mx1m, los cuales almacenan el recurso (ver foto No. 8 y 9). De acuerdo con lo manifestado por la Administradora del parqueadero, la señora BLANCA GÓMEZ, el agua es usada para lavado de manos y descarga de sanitarios, adicional indicó que en ocasiones cuando los usuarios del parqueadero solicitan agua, ella les provee el recurso. No se visualizó durante la visita que, el agua de la captación subterránea se usará para lavado de vehículos como se aduce en la denuncia. El promedio de vehículos que ingresan al parqueadero entre motos y automóviles es de 100 unidades por día.

Foto No. 8. Compresor para extraer el agua subterránea

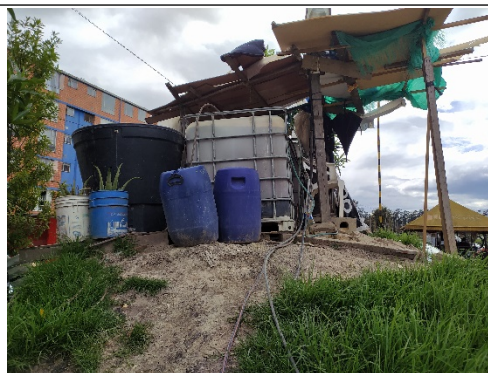
Foto No. 9. Tanques de almacenamiento

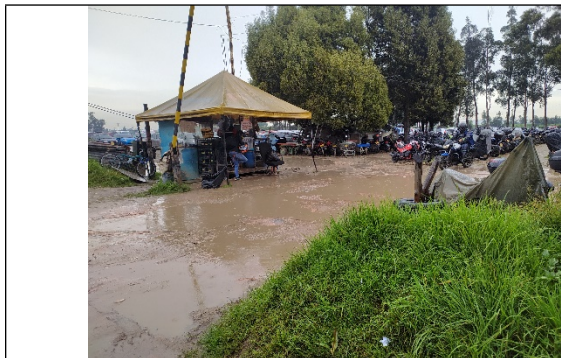
Foto No. 10. Vista entrada del parqueadero

Se realizó nuevamente visita al predio para verificar las condiciones actuales del aljibe, se evidenció que en el predio sigue operando el parqueadero de vehículos con razón social CHÁVEZ MG, identificado con Nit. 40205176-4 (ver foto No. 10 y 11), el cual sigue extrayendo el recurso hídrico subterráneo sin la debida concesión, se verificó en el sistema FOREST que no se ha allegó ninguna solicitud de concesión de aguas subterráneas.

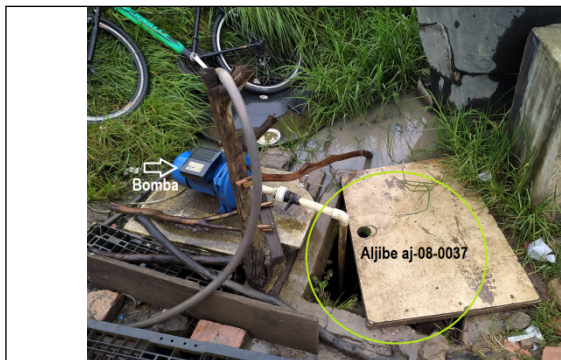
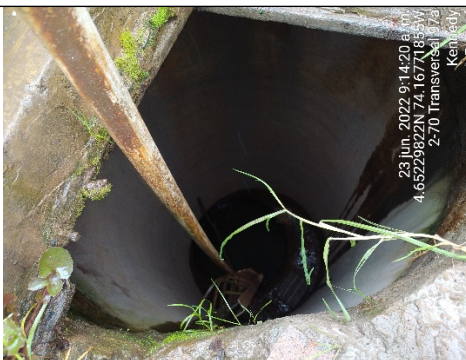
El aljibe aj-08-0037, está cubierto por una tapa de madera, sin embargo, está no es hermética y permite el ingreso de materiales contaminantes al recurso hídrico subterráneo, el área se encuentra con acumulación de vegetación, basuras y empozamiento de aguas lluvias con infiltración de esta al aljibe (ver foto No. 12 y 13).

Foto No. 12. Vista general del aljibe

Foto No. 13. Vista al interior del aljibe

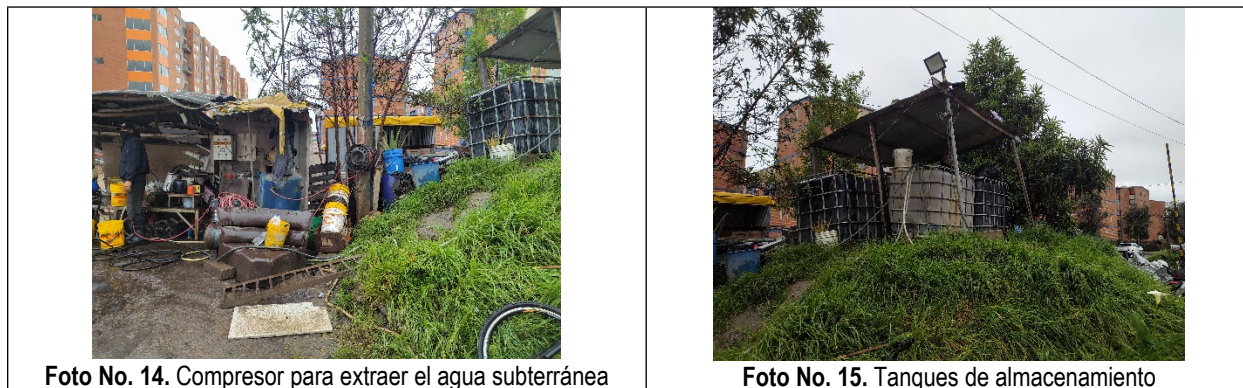
La extracción del recurso se realiza mediante compresor y electrobomba, y es transportada por manguera de 1/4" aproximadamente, hacia tanques de almacenamiento (ver foto No. 14 y 15), el agua extraída es para uso doméstico y lavado de vehículos, debido a que el predio no cuenta con red de acueducto ni alcantarillado; sin embargo, la red está disponible para que el usuario solicite la acometida.

Se le indicó al usuario que debe realizar la solicitud de concesión de aguas subterráneas, para poder realizar el aprovechamiento del recurso y hasta tanto está Autoridad Ambiental no otorgue el respectivo permiso mediante acto administrativo, no puede hacer uso del aljibe aj-08-0037.
