**LA SUBDIRECCIÓN DE RECURSO HÍDRICO Y DEL SUELO
HACE SABER**

Que el citado acto administrativo, en su encabezamiento y parte resolutive señala: **“POR LA CUAL SE OTORGA UN PERMISO DE VERTIMIENTOS Y SE ADOPTAN OTRAS DETERMINACIONES”**

RESOLUCIÓN No. 05511

“POR LA CUAL SE OTORGA UN PERMISO DE VERTIMIENTOS Y SE ADOPTAN OTRAS DETERMINACIONES”

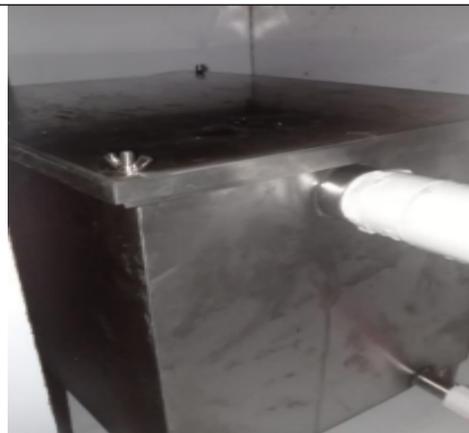
Foto No 2. Unidades Trampa de Grasas para lavaplatos y
lavadero (es dirigida a caja de paso y está a pozo
séptico)
(4°46'7.47" N, 74°3'42.64"W)

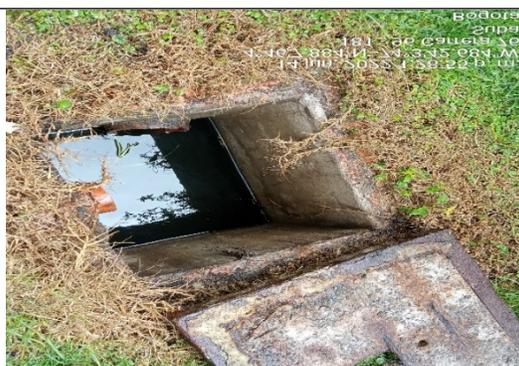
Foto No 3. Caja de paso anterior a pozo séptico procedente de
lavadero, lavaplatos, baños y área de ropa.
(4°46'7.884" N, 74°3'42.684"W)

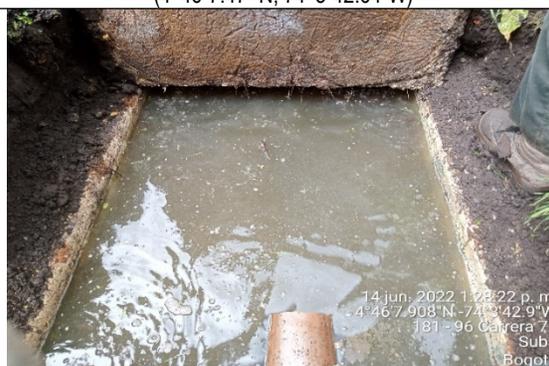
El pozo séptico se encuentra impermeabilizado en concreto, cuenta con tres (3) cámaras cada una de ellas de geometría rectangular, con el fin de prever un tiempo de retención de las aguas servidas por un periodo aproximado de 1 día o 24 horas (Según Tabla E.7.2 del Ras 2000 Título E), con dimensiones necesarias para la separación de sólidos (sedimentación), estabilización de los líquidos, degradación de materia orgánica, almacenamiento de lodos y filtración.

Foto No 4. Primera cámara pozo séptico
(4°46'7.908" N, 74°3'42.9"W)

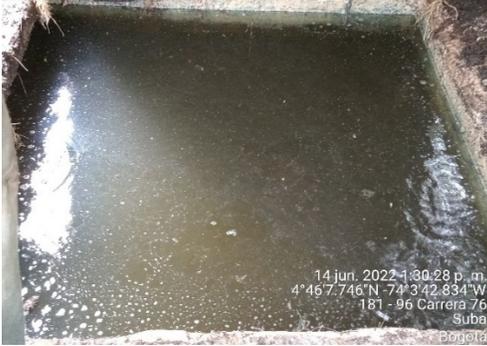
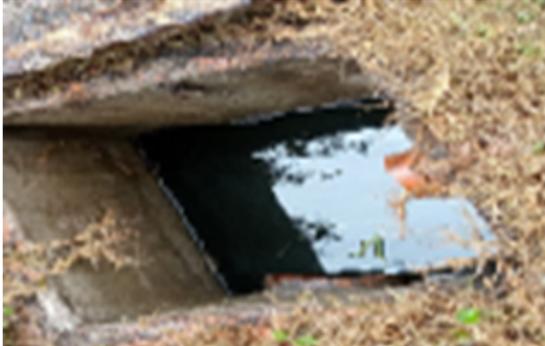
<p>Foto No 5. Segunda cámara pozo séptico (4°46'7.746" N, 74°3'42.834"W).</p>	<p>Foto No 6. Caja de paso posterior a pozo séptico la cual es descargada en Acequia de la Cr 76 (4°46'7.606" N, 74°3'42.823"W).</p>

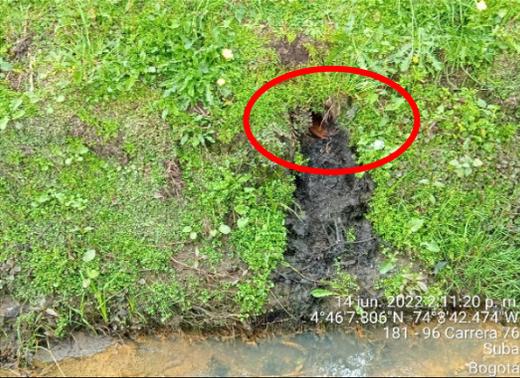
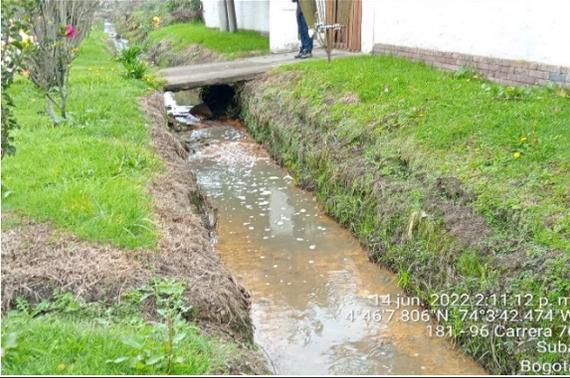
<p>14 jun. 2022 2:11:12 p. m. 4°46'7.806" N, 74°3'42.474" W 181 - 96 Carrera 76 Suba Bogotá</p>
<p>Foto No 6. Descarga Acequia Cr 76 (4°46'7.806" N, 74°3'42.474"W)</p>	<p>Foto No. 7 Acequia Cr 76 (4°46'7.806" N, 74°3'42.474"W)</p>
