Que se ha proferido la **RESOLUCIÓN No. 05642**, dada en Bogotá, D.C, a los 28 días del mes de diciembre del año de 2022.

Cuyo encabezamiento y parte resolutive dice: **“POR LA CUAL SE DECLARA EL CUMPLIMIENTO DEL AUTO 05277 DEL 20 DE DICIEMBRE DE 2019, POR EL CUAL SE HACE UN REQUERIMIENTO Y SE TOMAN OTRAS DETERMINACIONES”**

RESOLUCIÓN No. 05642

POR MEDIO DE LA CUAL SE DECLARA EL CUMPLIMIENTO DEL AUTO 05277 DEL 20 DE DICIEMBRE DE 2019, POR EL CUAL SE HACE UN REQUERIMIENTO Y SE TOMAN OTRAS DETERMINACIONES”

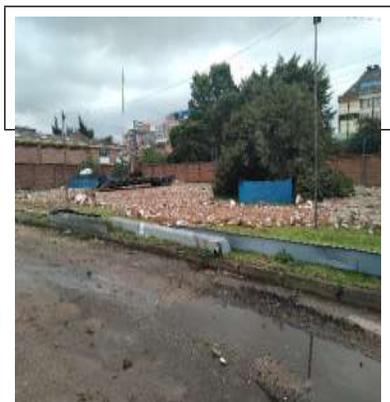
Informan que durante las actividades de desmantelamiento, la totalidad (aprox. 250 m³, equivalentes a 300 toneladas) de los residuos de construcción y demolición obtenidos de la estructura principal, (donde se producían esponjillas), de las estructuras aledañas (donde se realizaba la fabricación de jabón 1-A) de las estructuras donde se realizaba el almacenamiento de insumos del jabón 1-A, (ver ubicación Imagen 1) fueron ubicados en la parte oriental del predio y posteriormente fueron esparcidos internamente para ser utilizados en la conformación de la plataforma para el pilotaje, por consiguiente, no fue necesario disponer ningún volumen de RCD en escombrera. (Ver Fotografía 1).

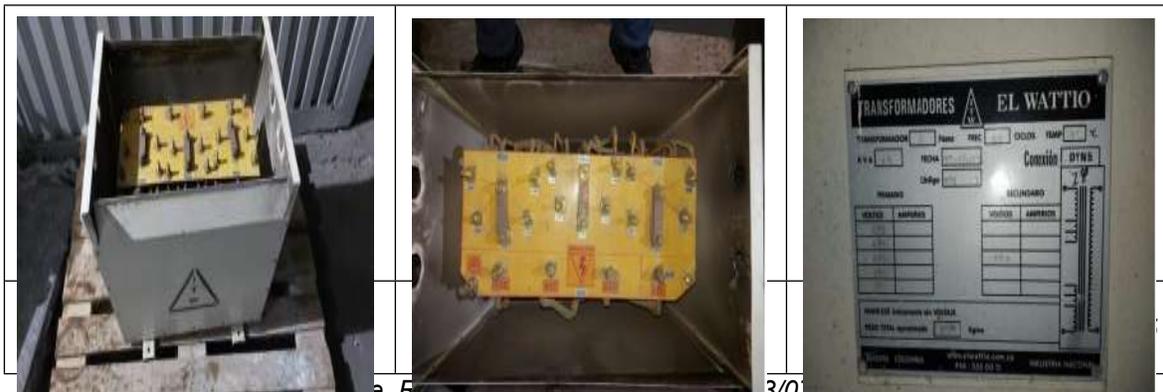
De igual forma, en atención a la solicitud del oficio 2021EE118784 de 16/06/2021, realizan aclaración sobre la información que se presentó en el Acta de retiro de los equipos trasladados durante las actividades de desmantelamiento, donde se relacionan dos transformadores, un transformador de 500 KVA correspondiente al transformador caracterizado como NO PCB de acuerdo a la Resolución 222 del 15 de diciembre de 2011 según los resultados del análisis hecho; **por otra parte, el otro transformador relacionado, correspondiente a 45 KVA, es un transformador seco, que no utiliza ningún tipo de aceite para su enfriamiento. Presentan el siguiente registro fotográfico.**

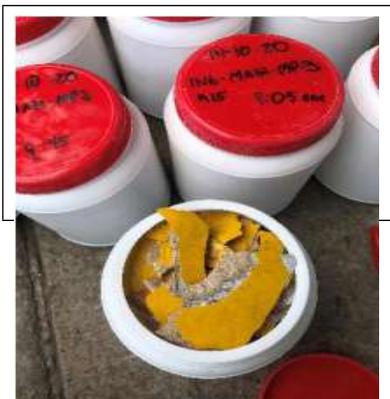
**Fotografía 6. Muestras de
pared empacadas**

Indican que tomaron nueve (9) muestras de pared en diferentes zonas del predio de DERSA con el fin de descartar características de peligrosidad por presencia de Plomo. Realizan la descripción del procedimiento para el muestreo que se llevó a cabo el día 14/10/2020, el cual fue realizado manualmente con apoyo de personal de la compañía Relámpago. (Ver Fotografía 6).

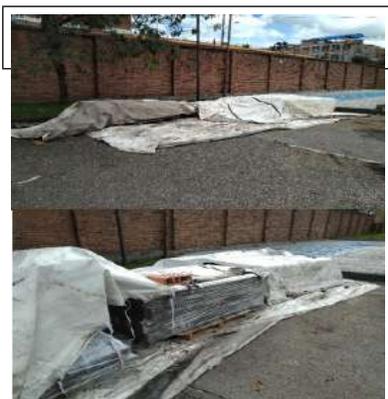
**Fotografía 7. Acopio interno
de tejas de asbesto**

Se procedió con el desmantelamiento de las tejas del predio, asumiendo que presentan contenido de este residuo peligro, por lo cual se realizó el procedimiento de manipulación de asbestos, el cual consiste en efectuar una imprimación, (fijación de las fibras de asbesto, con una mezcla de vinilo y agua al 50%), posteriormente se hace su desmonte, para luego ser almacenadas siguiendo los parámetros establecidos en la guía técnica de residuos de asbesto del Ministerio de Ambiente y Desarrollo Sostenible, para lo cual dispusieron una zona de acopio, agrupadas y cubiertas con lona en la parte nororiental del parqueadero (ver Fotografía 7) y finalmente enviar a disposición final, un total de 33.060 Kg, durante los días 21/10/2020, 4 y 21 de noviembre de 2020.

Se informa que la empresa Relámpago, igualmente se encargó de la gestión del transporte y disposición de las tejas con sospecha de asbesto, para lo cual contrato los servicios de ECOLSOS S.A.S., (empresa que cuenta con licencia para el transporte de residuos peligrosos de acuerdo al Decreto 1609 de 2002), hasta la planta de Veolia en Buga, empresa seleccionada para la disposición final de los residuos generados durante el proceso de desmantelamiento y demolición de las antiguas instalaciones de DERSA.

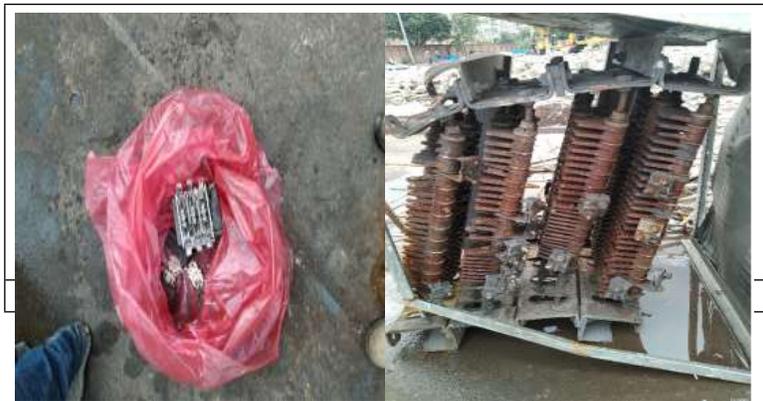
Informan que en las instalaciones se encontraron dos (2) tableros eléctricos para manejo de arrancadores y un condensador de aire, (ver Fotografía 8) para su manejo INGEURBE contrató a la empresa GESMATIN S.A.S., para su transporte hasta el Parque Tecnológico de la Sabana operado por VEOLIA.

A los tableros eléctricos se le retiraron manualmente los botones y algunos componentes electrónicos; al condensador se le retiró su estructura externa, para ser clasificada y tratado como residuo metálico, estos residuos, en total 25 Kg, fueron entregados a un gestor autorizado para su tratamiento y/o disposición final. Las actividades de desensamble y transporte se ejecutaron el viernes 20 de noviembre del 2020.

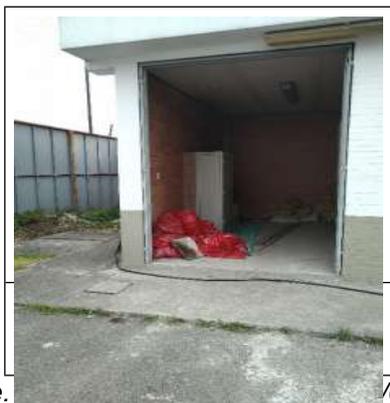
Dentro de las instalaciones se encontraron áreas con manchas superficiales de hidrocarburos en el suelo, específicamente en el antiguo cuarto de la planta eléctrica, cuarto de almacenamiento de aceites y suelo de la estructura principal (antigua área de producción de esponjillas); dicho material fue removido (180 Kg), depositado en bolsas rojas y acopiado dentro del predio (ver Fotografía 9), para posteriormente el día 20/11/2020 ser entregado a un gestor autorizado para su disposición como RESPEL.

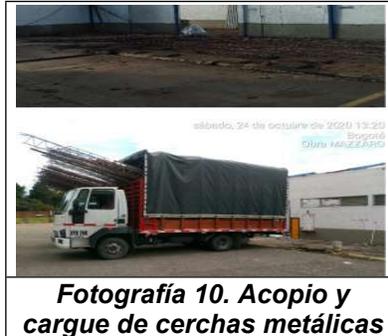
En cuanto a los residuos metálicos y chatarra, 50000 Kg en total, provenientes de las cerchas que soportaban el tejado, de estructuras metálicas que le daban soporte a la estructura principal y del refuerzo de acero del concreto de las estructuras aledañas, fueron recogidos por la empresa Ecorecicladora Ruby quien los entregó a empresas que los reciclan fundiéndolos para reincorporarlos en sus procesos productivos. Estos residuos fueron acopiados intermitentemente entre el 23 de octubre y el 13 de noviembre del 2020 y recogidos por un gestor autorizado. (Ver Fotografía 10).

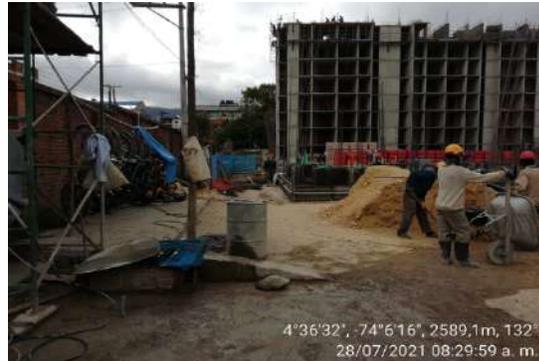
En el predio se adelanta la construcción del Proyecto de vivienda MAZZARO a cargo de INGEURBE S.A.S., en donde se observa que actualmente está en construcción las torres 1, 2, 3 y el pilotaje de la 4 (en total se construirán 6 torres), así como un área adecuada para sala de ventas del proyecto.

Fotografía 12. Construcción torres 1 y 2
Proyecto MAZZARO

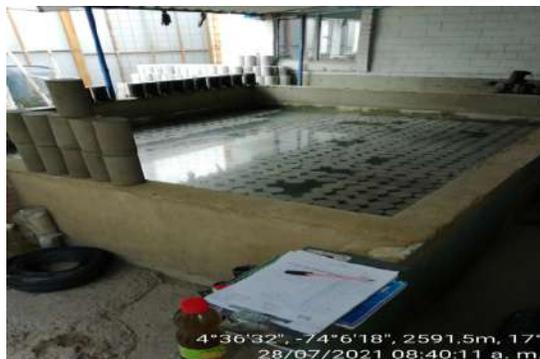
Así mismo, se observa que en el área donde antiguamente se ubicaba un tanque superficial de ACPM, ahora es destinada para hacer pruebas de concreto, como se observa a continuación.

Fotografía 15. Antigua ubicación de tanque de ACPM

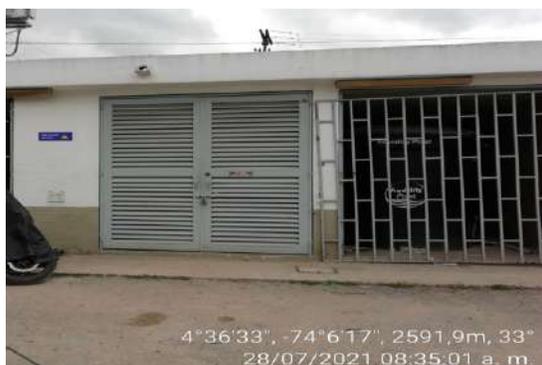
Entre tanto el área donde se ubicaban los transformadores, se encuentra adecuada como bodega de almacenamiento de materiales y herramientas.

Fotografía 16. Antigua área de transformadores

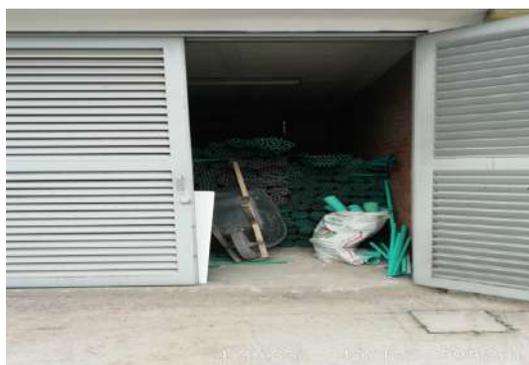
Fotografía 17. Almacenamiento materiales, antigua área de transformadores

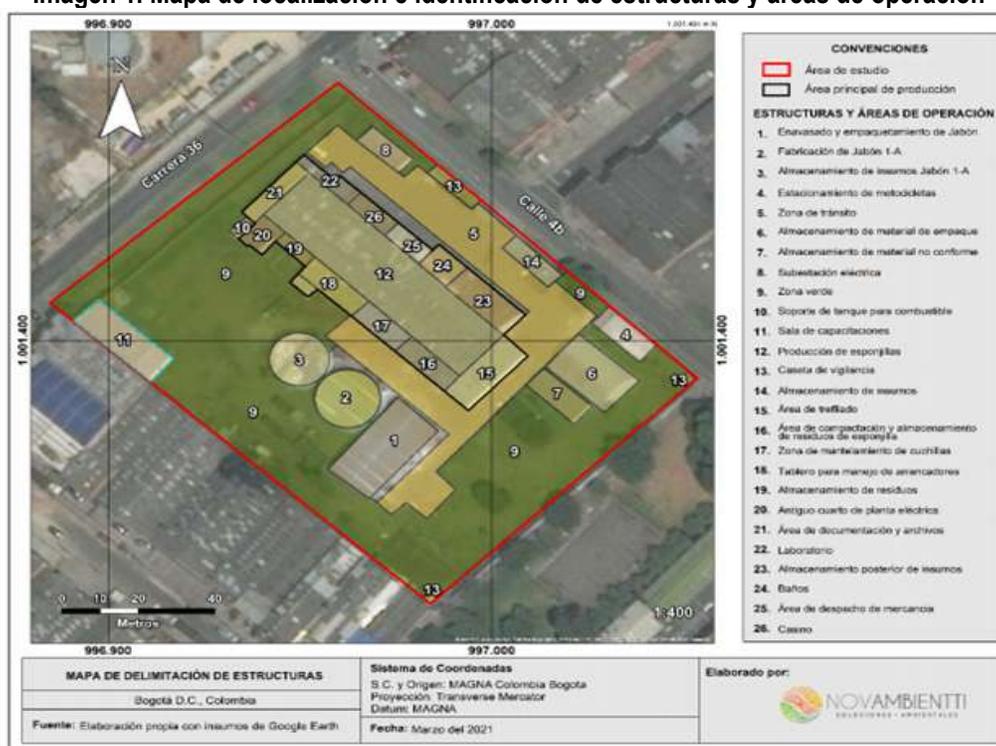
Imagen 1. Mapa de localización e identificación de estructuras y áreas de operación

A continuación, en la Imagen 1, presentan un mapa de localización e identificación de estructuras y áreas de operación que existían dentro del predio de interés; así mismo, en la Tabla 2, detallan las principales actividades que se desarrollaron en cada una de las áreas identificadas, con el fin de reconocer espacialmente la ubicación de los procesos, los diferentes equipos, insumos, productos o residuos que hacían parte de los mismos.

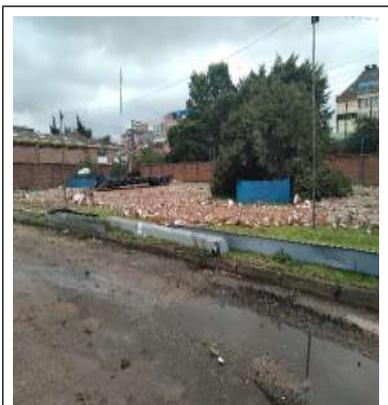
Informan que durante las actividades de desmantelamiento, la totalidad (aprox. 250 m³, equivalentes a 300 toneladas) de los residuos de construcción y demolición obtenidos de la estructura principal, (donde se producían esponjillas), de las estructuras aledañas (donde se realizaba la fabricación de jabón 1-A) de las estructuras donde se realizaba el almacenamiento de insumos del jabón 1-A, (ver ubicación Imagen 1) fueron ubicados en la parte oriental del predio y

posteriormente fueron esparcidos internamente para ser utilizados en la conformación de la plataforma para el pilotaje, por consiguiente, no fue necesario disponer ningún volumen de RCD en escombrera. (Ver Fotografía 1).

Fotografía 1. RDC esparcidos

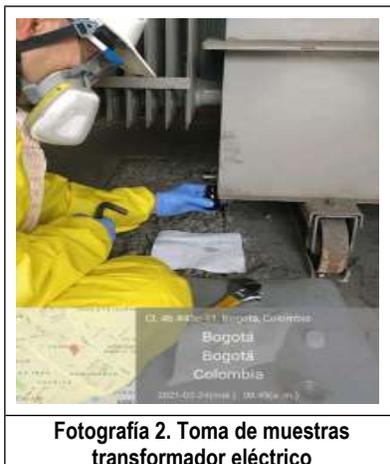
Dentro del predio se identificó la presencia de un transformador con posible presencia de bifenilo policlorado PCB's, para lo cual contrataron a la empresa LITO S.A.S., con el fin realizar la caracterización de aceite dieléctrico, para este caso, mediante el método ASTM D4059 el cual describe una determinación cuantitativa de la concentración de bifenilos

policlorados (PCB) en líquidos aislantes eléctricos mediante cromatografía de gases. Así mismo, hacen la descripción del procedimiento para toma de la muestra, realizada el día 24/02/2021. (Ver Fotografía 2).

El muestreo, análisis, marcación y rotulado, se realizó de acuerdo con lo establecido en la Resolución 0222 de 2011 del Ministerio de Ambiente y Desarrollo Sostenible, con información del propietario, fecha de muestreo y clasificación determinada. En la Imagen 2, se indican los resultados obtenidos:

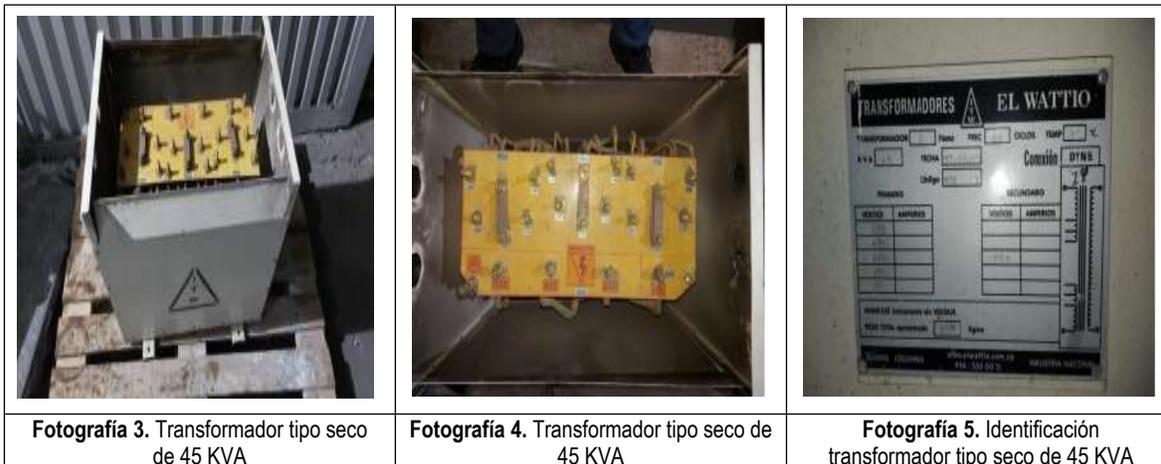
De igual forma, en atención a la solicitud del oficio 2021EE118784 de 16/06/2021, realizan aclaración sobre la información que se presentó en el Acta de retiro de los equipos trasladados durante las actividades de desmantelamiento, donde se relacionan dos transformadores, un transformador de 500 KVA correspondiente al transformador caracterizado como NO PCB de acuerdo a la Resolución 222 del 15 de diciembre de 2011 según los resultados del análisis hecho; **por otra parte, el otro transformador relacionado, correspondiente a 45 KVA, es un transformador seco**, que no utiliza ningún tipo de aceite para su enfriamiento. Presentan el siguiente registro fotográfico.

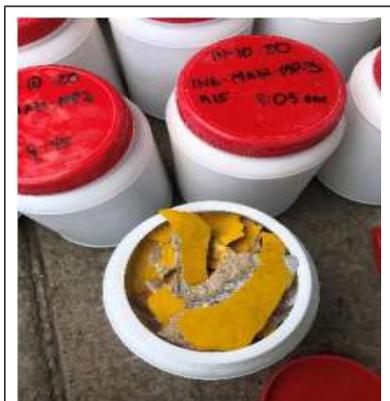
Indican que tomaron nueve (9) muestras de pared en diferentes zonas del predio de DERSA con el fin de descartar características de peligrosidad por presencia de Plomo. Realizan la descripción del procedimiento para el muestreo que se llevó a cabo el día 14/10/2020, el cual fue realizado manualmente con apoyo de personal de la compañía Relámpago. (Ver Fotografía 6).

Fotografía 6. Muestras de pared empacadas

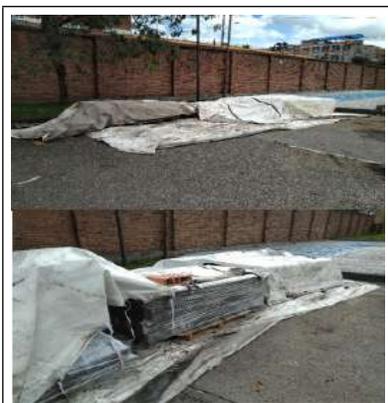
Se procedió con el desmantelamiento de las tejas del predio, asumiendo que presentan contenido de este residuo peligro, por lo cual se realizó el procedimiento de manipulación de asbestos, el cual consiste en efectuar una imprimación, (fijación de las fibras de asbesto, con una mezcla de vinilo y agua al 50%), posteriormente se hace su desmonte, para luego ser almacenadas siguiendo los parámetros establecidos en la guía técnica de residuos de asbesto del Ministerio de Ambiente y Desarrollo Sostenible, para lo cual dispusieron una zona de acopio, agrupadas y cubiertas con lona en la parte nororiental del parqueadero (ver Fotografía 7) y finalmente enviar a disposición final, un total de 33.060 Kg, durante los días 21/10/2020, 4 y 21 de noviembre de 2020.

Se informa que la empresa Relámpago, igualmente se encargó de la gestión del transporte y disposición de las tejas con sospecha de asbesto, para lo cual contrato los servicios de ECOLSOS S.A.S., (empresa que cuenta con licencia para el transporte de residuos peligrosos de acuerdo al Decreto 1609 de 2002), hasta la planta de Veolia en Buga, empresa seleccionada para la disposición final de los residuos generados durante el proceso de desmantelamiento y demolición de las antiguas instalaciones de DERSA.

Fotografía 7. Acopio interno de tejas de asbesto

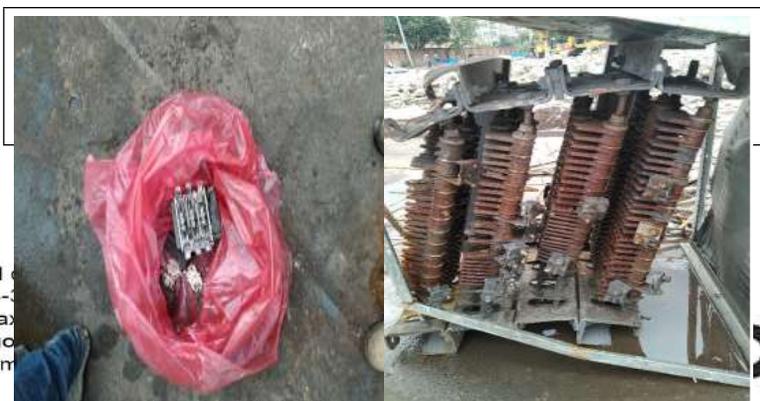
Informan que en las instalaciones se encontraron dos (2) tableros eléctricos para manejo de arrancadores y un condensador de aire, (ver Fotografía 8) para su manejo INGEURBE contrató a la empresa GESMATIN S.A.S., para su transporte hasta el Parque Tecnológico de la Sabana operado por VEOLIA.

A los tableros eléctricos se le retiraron manualmente los botones y algunos componentes electrónicos; al condensador se le retiró su estructura externa, para ser clasificada y tratado como residuo metálico, estos residuos, en total 25 Kg, fueron entregados a un gestor autorizado para su tratamiento y/o disposición final. Las actividades de desensamble y transporte se ejecutaron el viernes 20 de noviembre del 2020.

Fotografía 8. Acopio interno de RAEE's

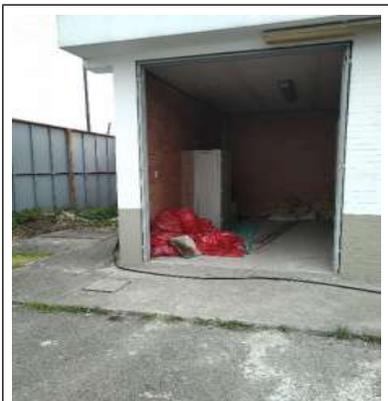
Dentro de las instalaciones se encontraron áreas con manchas superficiales de hidrocarburos en el suelo, específicamente en el antiguo cuarto de la planta eléctrica, cuarto de almacenamiento de aceites y suelo de la estructura principal (antigua área de producción de esponjillas); dicho material fue removido (180 Kg), depositado en bolsas rojas y acopiado dentro del predio (ver Fotografía 9), para posteriormente el día 20/11/2020 ser entregado a un gestor autorizado para su disposición como RESPEL.

**Fotografía 9. Zona cubierta acopio
suelo impregnado con hidrocarburo**

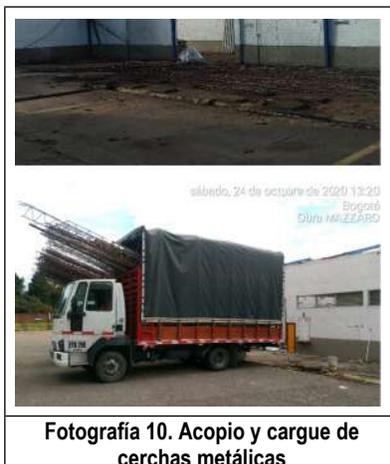
En cuanto a los residuos metálicos y chatarra, 50000 Kg en total, provenientes de las cerchas que soportaban el tejado, de estructuras metálicas que le daban soporte a la estructura principal y del refuerzo de acero del concreto de las estructuras aldañas, fueron recogidos por la empresa Ecorecicladora Ruby quien los entregó a empresas que los reciclan fundiéndolos para reincorporarlos en sus procesos productivos. Estos residuos fueron acopiados intermitentemente entre el 23 de octubre y el 13 de noviembre del 2020 y recogidos por un gestor autorizado. (Ver Fotografía 10).

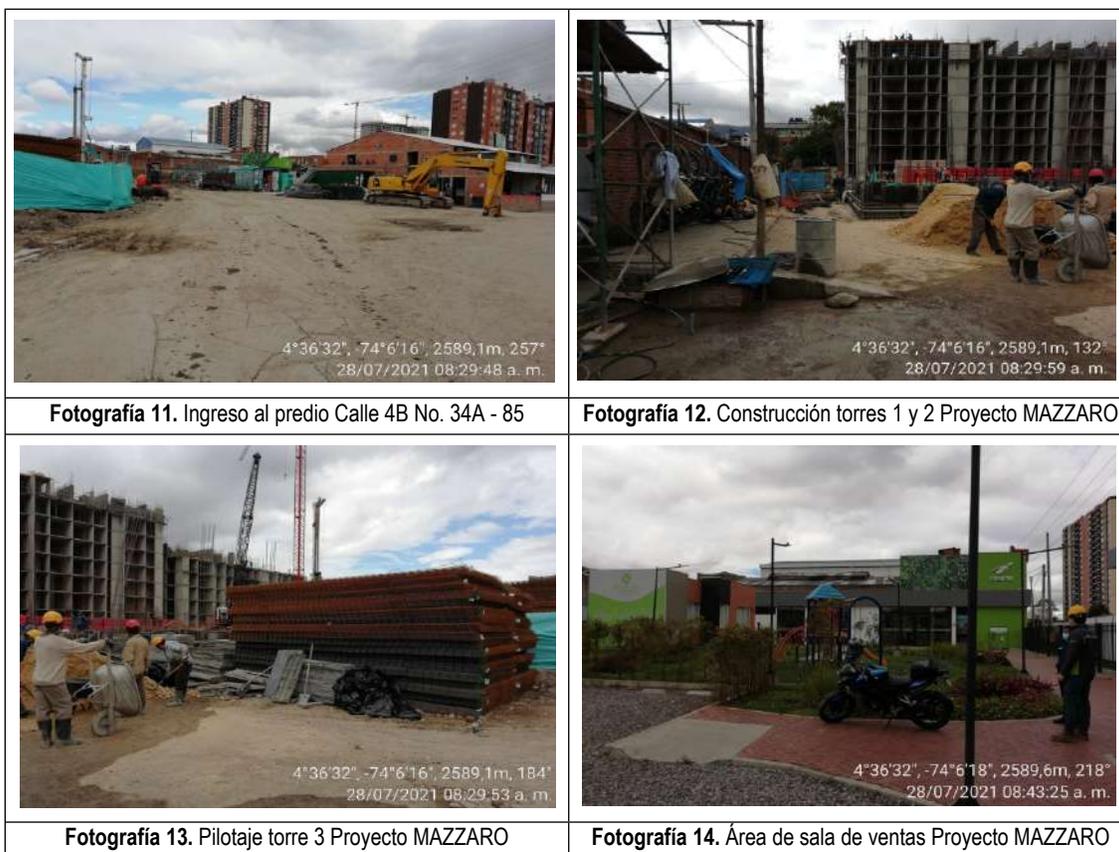
En el predio se adelanta la construcción del Proyecto de vivienda MAZZARO a cargo de INGEURBE S.A.S., en donde se observa que actualmente está en construcción las torres 1, 2, 3 y el pilotaje de la 4 (en total se construirán 6 torres), así como un área adecuada para sala de ventas del proyecto.

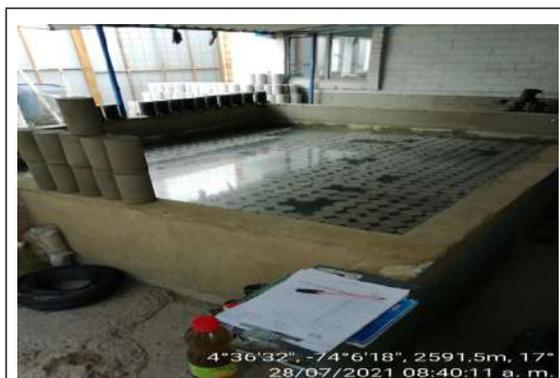
Así mismo, se observa que en el área donde antiguamente se ubicaba un tanque superficial de ACPM, ahora es destinada para hacer pruebas de concreto, como se observa a continuación.

Fotografía 15. Antigua ubicación de tanque de ACPM

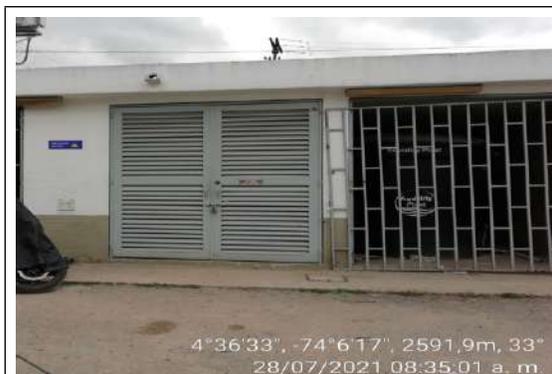
Entre tanto el área donde se ubicaban los transformadores, se encuentra adecuada como bodega de almacenamiento de materiales y herramientas.

Fotografía 16. Antigua área de transformadores

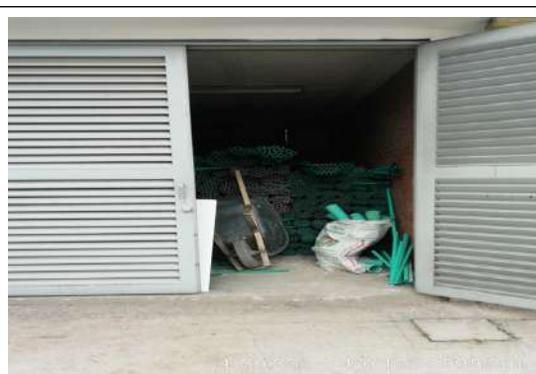
Fotografía 17. Almacenamiento materiales, antigua área de transformadores
